# DOSSIER DE DIAGNOSTIC TECHNIQUE

ETABLI LE LUNDI 9 NOVEMBRE 2015

PROPRIETAIRE	ADRESSE DES LOCAUX VISITES
Mme BARGUE Françoise 27 Rue Marc Delbreil 24200 SARLAT-LA-CANEDA	MAISON 27 RUE MARC DELBREIL 24200 SARLAT-LA-CANEDA

REF DOSSIER : ATEGZ-15-1720

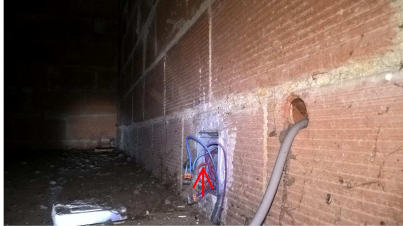
N° Article (1)	Libellé des anomalies	Mesure compensatoire correctement mise en œuvre	
		Article (2)	Libellé (3)
B7.3a	Des enveloppes de matériels sont manquantes ou détériorées.

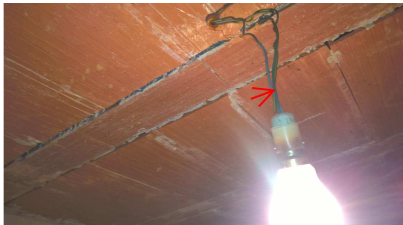
B7.3c1	Des conducteurs ne sont pas placés dans des conduits, goulottes ou plinthes en matière isolante jusqu'à leur pénétration dans le matériel électrique qu'ils alimentent.
