DOSSIER DE DIAGNOSTIC TECHNIQUE

PROPRIETAIRE	ADRESSE DES LOCAUX VISITES
M. et Mme CLARKE 2 place des rameaux 24580 PLAZAC	MAISON 2 PLACE DES RAMEAUX 24580 PLAZAC

REF DOSSIER : ATPZ-14-1616

CONSTAT DE RISQUE D'EXPOSITION AU PLOMB

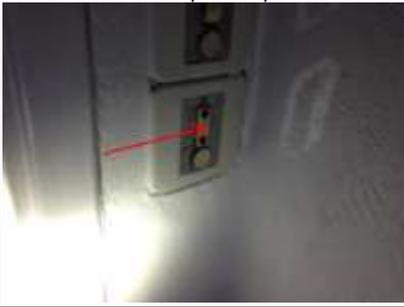
N° Article (1)	Libellé des anomalies		
B3.3.06a	Des circuits ne comportent pas de conducteur de protection relié à la terre.

B3.3.06.1	Lorsque les conducteurs de protection reliés à la prise de terre ne sont pas distribués ou partiellement (B.3.3.6 a), la mesure compensatoire suivante est correctement mise en oeuvre : <ul style="list-style-type: none"> • protection du (des) circuit (s) concerné (s) ou de l'ensemble de l'installation électrique par au moins un dispositif différentiel à haute sensibilité ≤ 30 mA.

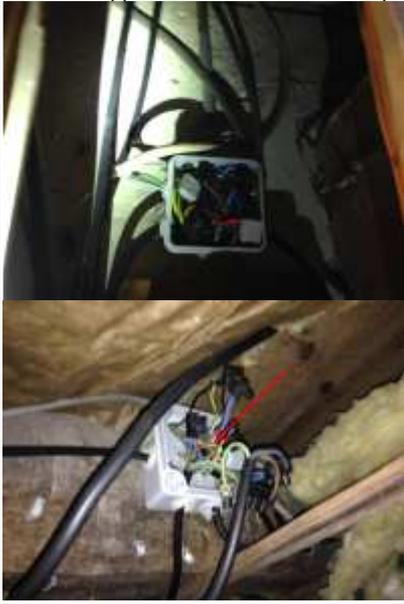
N° Article (1)	Libellé des anomalies		
B7.3a	Des enveloppes de matériels sont manquantes ou détériorées.

B7.3c1	Des conducteurs ne sont pas placés dans des conduits, goulottes ou plinthes en matière isolante jusqu'à leur pénétration dans le matériel électrique qu'ils alimentent.

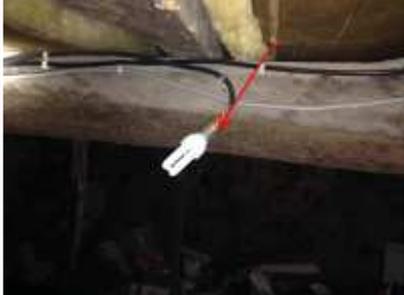
N° Article (1)	Libellé des anomalies		
B8.3b	L'installation comporte des matériels électriques inadaptés à l'usage.
