# DOSSIER DE DIAGNOSTIC TECHNIQUE

ETABLI LE LUNDI 5 JANVIER 2015

PROPRIETAIRE	ADRESSE DES LOCAUX VISITES
Ind. GIRARD M.GIRARD Christophe Replat Nord 24620 TURSAC	MAISON CHEZ LE CANTONNIER 24620 TURSAC

REF DOSSIER : ATPEZ-14-1691

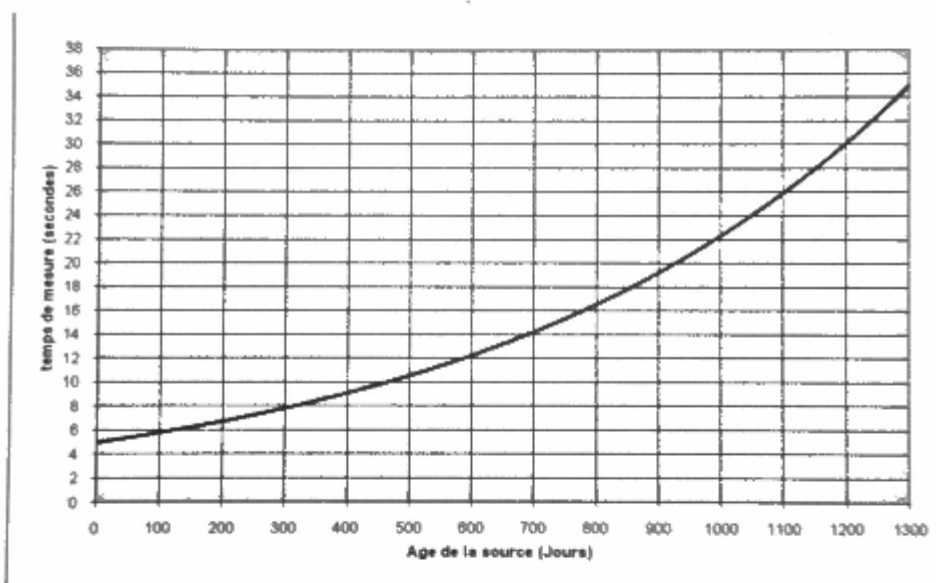
Le temps de mesure doit être augmenté au fur et à mesure de la décroissance d'activité de la source conformément au diagramme ci-dessous

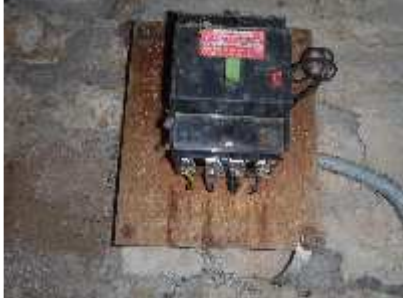
N° Article (1)	Libellé des anomalies	Mesure compensatoire correctement mise en œuvre	
		Article (2)	Libellé (3)
B1.3b	Le dispositif assurant la coupure d'urgence n'est pas situé à l'intérieur du logement ou dans un emplacement accessible directement depuis le logement.

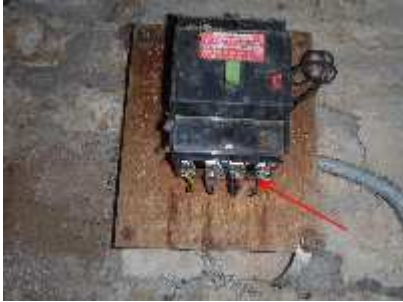
B1.3l	Il existe plusieurs conducteurs dans une même borne du dispositif assurant la coupure d'urgence.

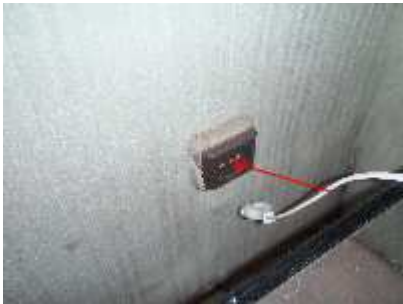
N° Article (1)	Libellé des anomalies	Mesure compensatoire correctement mise en œuvre	
		Article (2)	Libellé (3)
B3.3.06a	Des circuits ne comportent pas de conducteur de protection relié à la terre. <i>Prises de courant et luminaires</i>

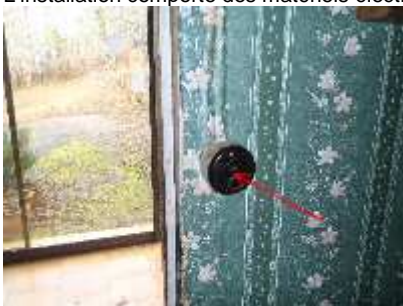
N° Article (1)	Libellé des anomalies	Mesure compensatoire correctement mise en œuvre	
		Article (2)	Libellé (3)
B8.3a	L'installation comporte des matériels électriques vétustes.
