DOSSIER DE DIAGNOSTICS TECHNIQUES

Termite Amiante Plomb DPE Électricité

Immeuble 2 place du marché 24270 PAYZAC Cadastre non communiqué

Dossier n° 664. Constat effectué le 22 décembre 2014. Rapport de 5 pages émis le 05 janvier 2015.

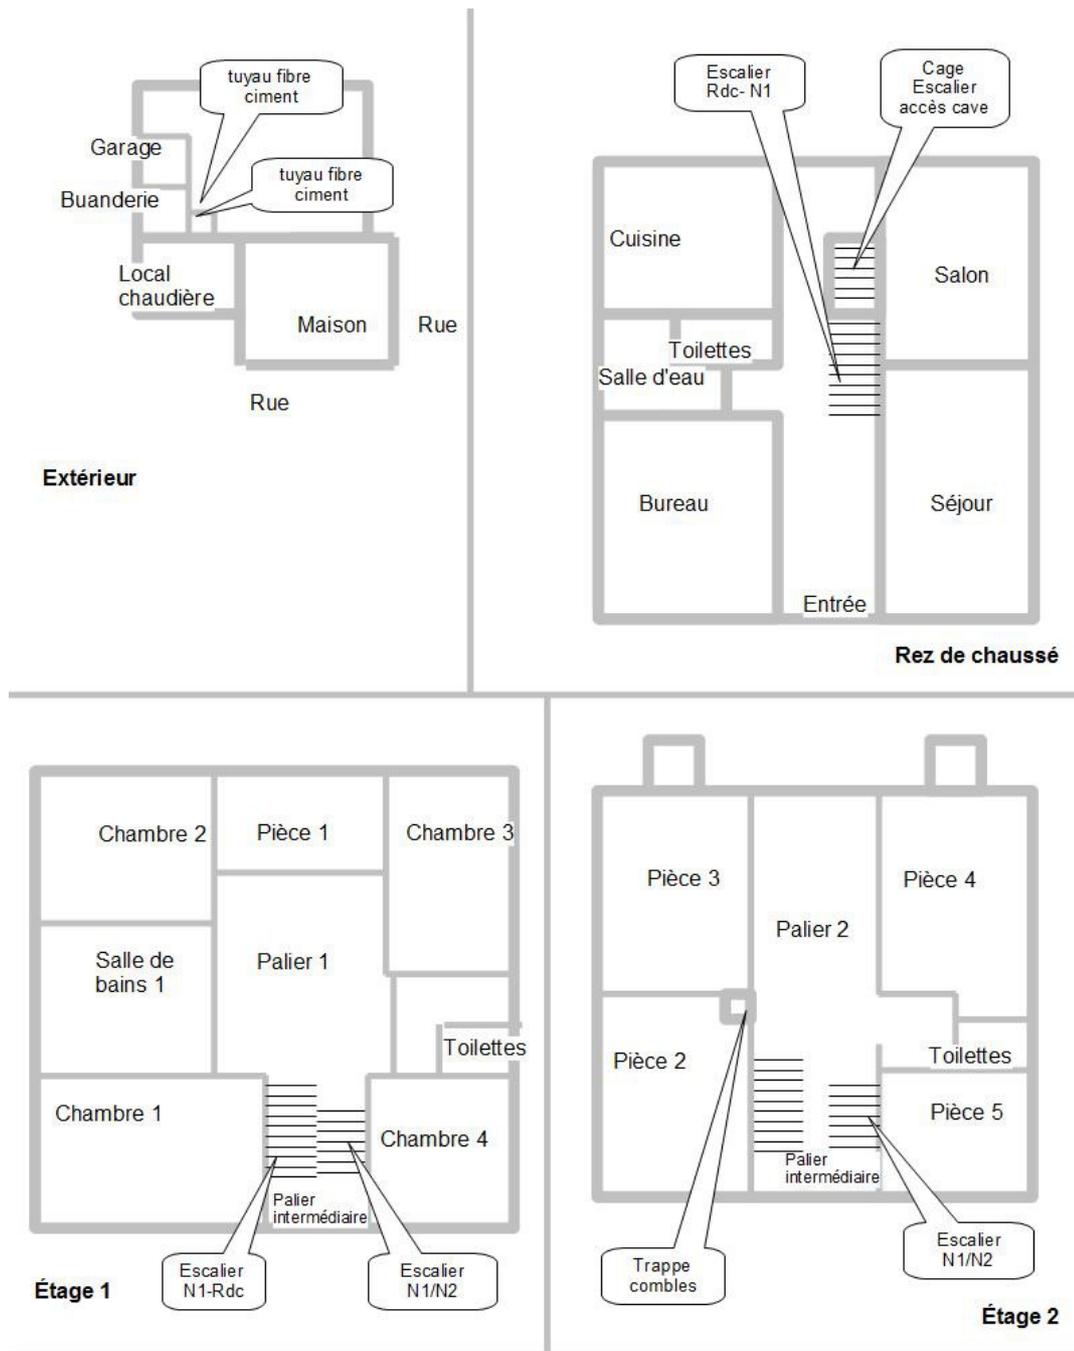
Croquis

Repérage : le premier mur noté A est celui par lequel on rentre. Les autres murs suivent dans le sens des aiguilles d'une montre et sont notés en suivant : B, C, D, etc.

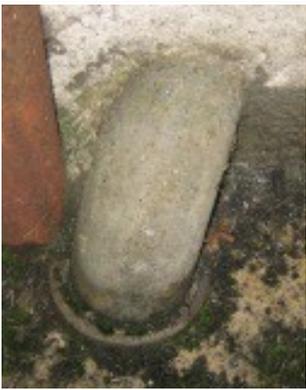
2 . Sur décision de l'opérateur de repérage. Produit fabriqué avant 1997 : Extérieur. Jardin : Tuyau vertical fibre ciment. Produit non protégé, non dégradé, risque de dégradation faible ou a terme. Recommandation : contrôler périodiquement que l'état de dégradation des matériaux et produits concernés ne s'aggrave pas.

| 2 | | <p>Extérieur. Jardin : Tuyau vertical fibre ciment. Produit fabriqué avant 1997. Produit non protégé, non dégradé, risque de dégradation faible ou a terme. Recommandation : contrôler périodiquement que l'état de dégradation des matériaux et produits concernés ne s'aggrave pas.</p> |

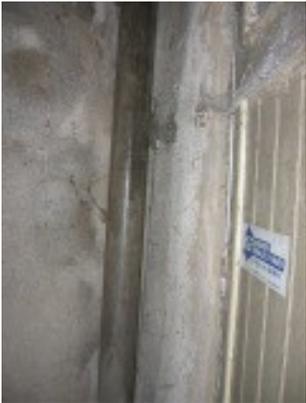
5 . Sur décision de l'opérateur de repérage. Produit fabriqué avant 1997 : Extérieur. Chaufferie : Tuyau vertical fibre ciment. Produit non protégé, non dégradé, risque de dégradation faible ou a terme. Recommandation : contrôler périodiquement que l'état de dégradation des matériaux et produits concernés ne s'aggrave pas.

| 5 | | <p>Extérieur. Chaufferie : Tuyau vertical fibre ciment. Produit fabriqué avant 1997. Produit non protégé, non dégradé, risque de dégradation faible ou a terme. Recommandation : contrôler périodiquement que l'état de dégradation des matériaux et produits concernés ne s'aggrave pas.</p> |

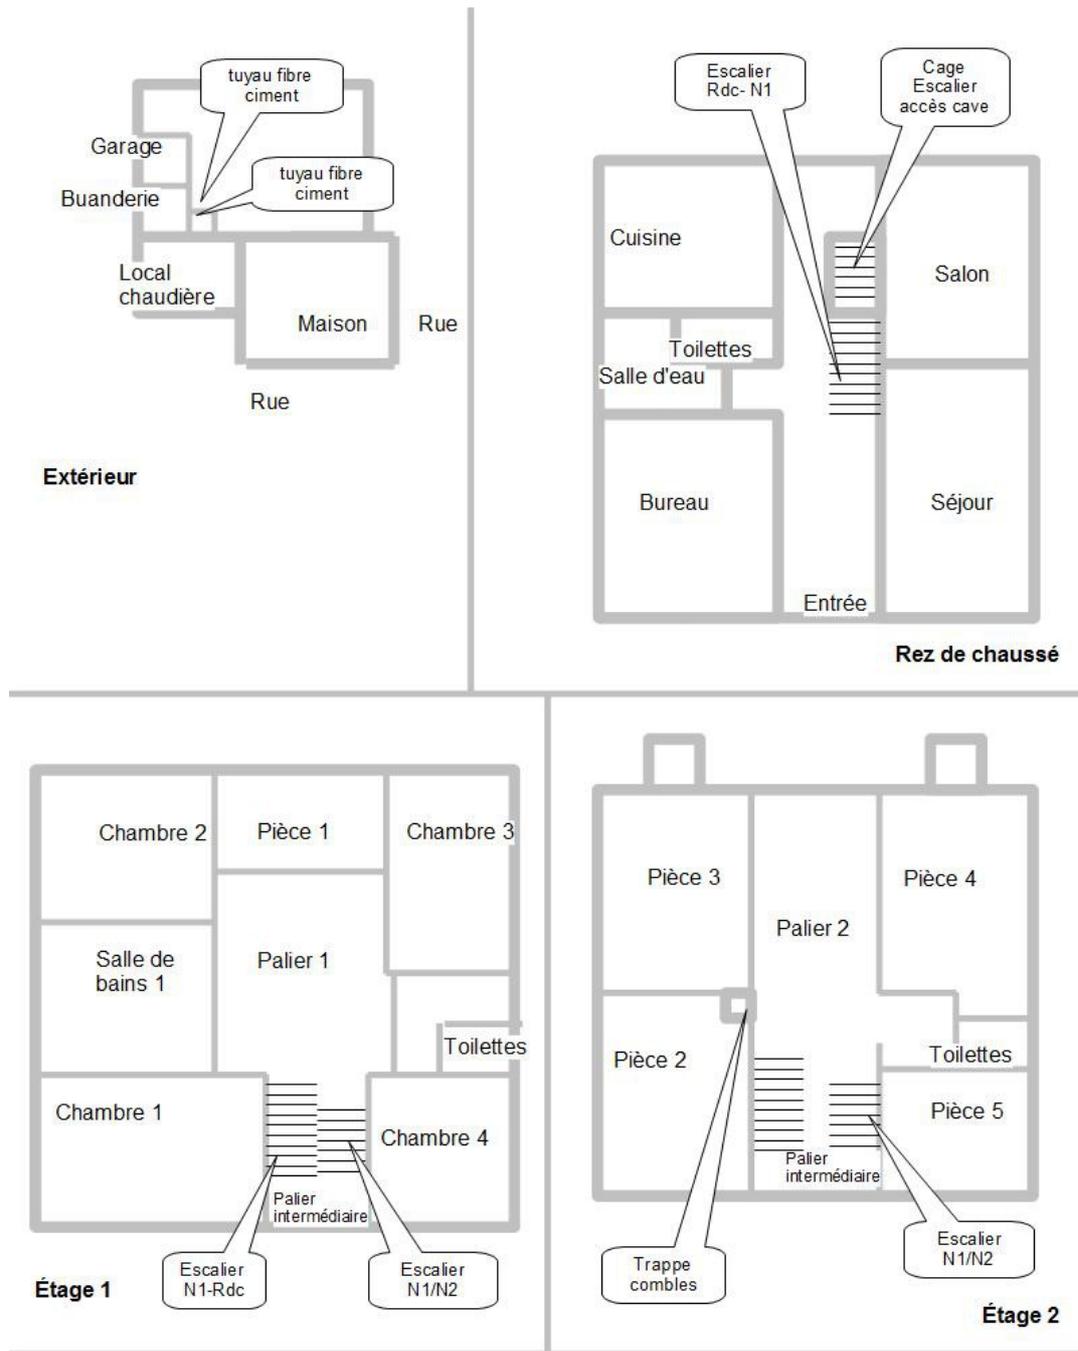
Croquis des locaux

Repérage : le premier mur noté A est celui par lequel on rentre. Les autres murs suivent dans le sens des aiguilles d'une montre et sont notés en suivant : B, C, D, etc.

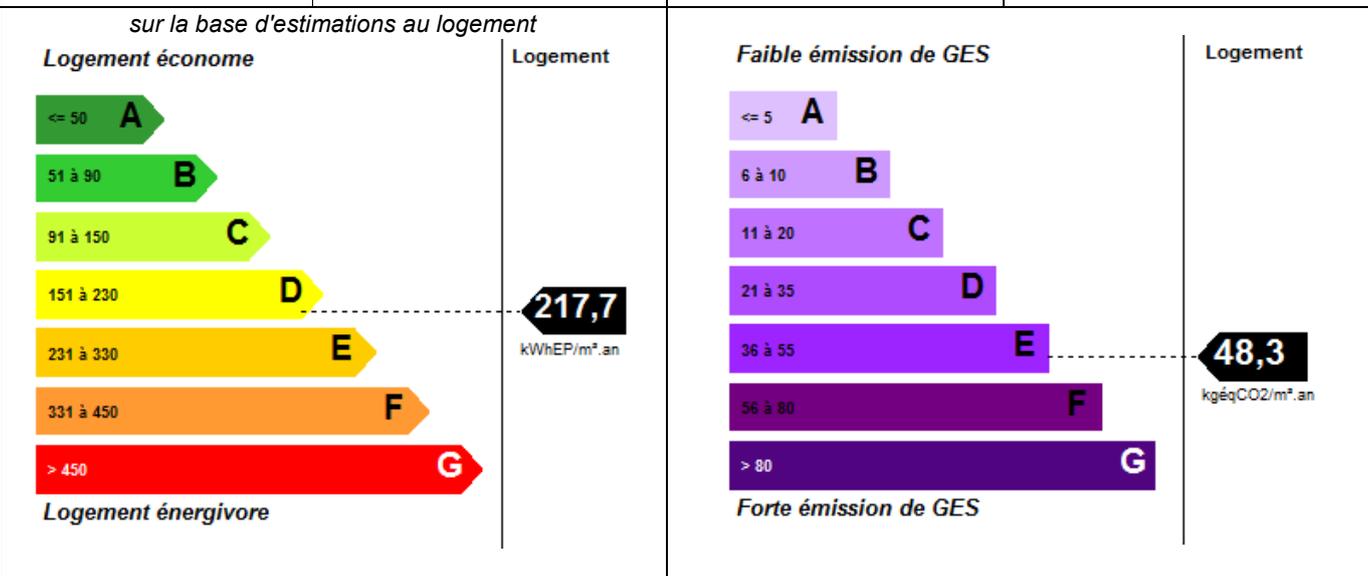
| Consommation réelle : 217,7 kWh _{EP} /m ² .an | Estimation des émissions : 48,3 kg éqCO ₂ /m ² .an |
