Notre référence : DIA-GTL01-1408-006

*Lieu Dit Boulegue
24440 MONTFERRAND DU PERIGORD
Maison individuelle*

RAPPORT DE MISSION DE REPERAGE DES MATERIAUX ET PRODUITS CONTENANT DE L'AMIANTE POUR L'ETABLISSEMENT DU CONSTAT ETABLI A L'OCCASION DE LA VENTE D'UN IMMEUBLE BATI

RAPPORT DE L'ETAT RELATIF A LA PRESENCE DE TERMITES DANS LE BATIMENT

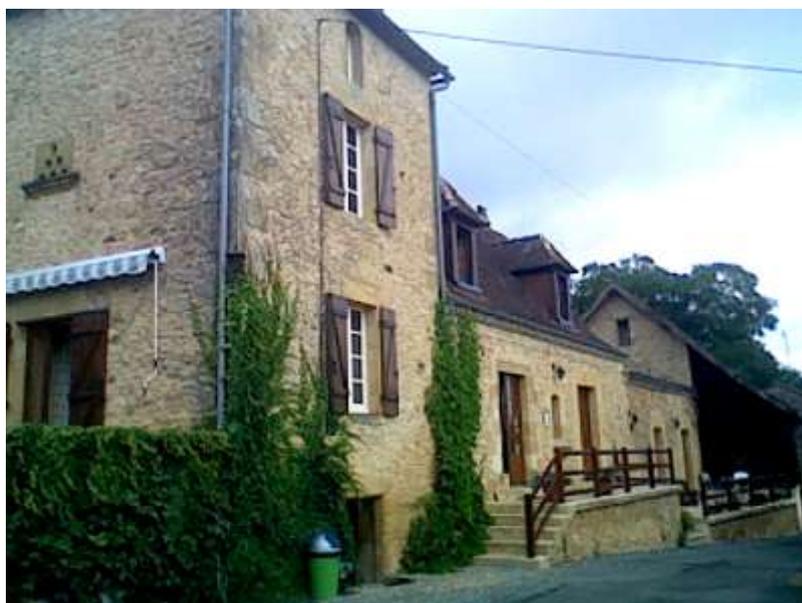
IDENTIFICATION DU BIEN IMMOBILIER ET DE SES ANNEXES

ADRESSE DU BIEN : *Lieu Dit Boulegue*
24440 MONTFERRAND DU PERIGORD

DESCRIPTION SOMMAIRE : *Maison individuelle*

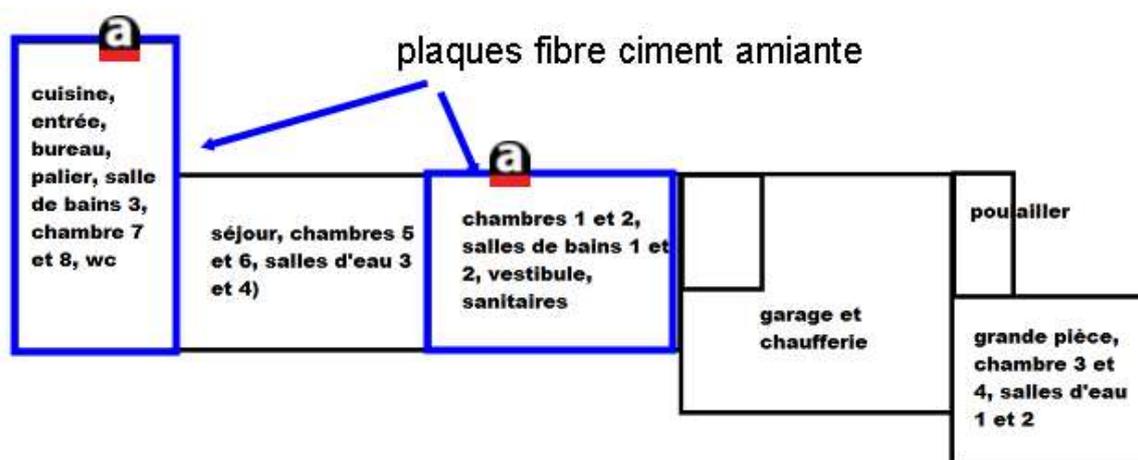
17- CROQUIS PERMETTANT DE LOCALISER LES PRELEVEMENTS ET LES MATERIAUX OU PRODUITS CONTENANT DE L'AMIANTE

AMIANTE	PRESENCE	
		<p>Dans le cadre de la mission décrit en tête de rapport : Il a été repéré des matériaux et produits contenant de l'amiante. Il s'agit de :</p> <ul style="list-style-type: none"> - Zone homogène n°1 : Plafonds, poutres et charpentes, gaines et coffres. (Extérieur toitures / Repérage du marquage AT sur le matériau/produit) <p>Nous vous recommandons de faire réaliser une évaluation périodique, car le/les type(s) de matériau ou produit concerné contenant de l'amiante, la nature et l'étendue des dégradations qu'il présente et l'évaluation du risque de dégradation ne conduisent pas à conclure à la nécessité d'une action de protection immédiate sur le matériau ou produit. Cette évaluation périodique consiste à :</p> <ul style="list-style-type: none"> a) Contrôler périodiquement que l'état de dégradation des matériaux et produits concernés ne s'aggrave pas et, le cas échéant, que leur protection demeure en bon état de conservation ; b) Rechercher, le cas échéant, les causes de dégradation et prendre les mesures appropriées pour les supprimer. <p>L'opérateur de repérage recommande au propriétaire d'avertir de la présence d'amiante toute personne pouvant intervenir sur ou à proximité des matériaux et produits concernés ou de ceux les recouvrant ou les protégeant.</p>

Faire réaliser une « **évaluation périodique** », car le type de matériau ou produit concerné contenant de l'amiante, la nature et l'étendue des dégradations qu'il présente et l'évaluation du risque de dégradation ne conduisent pas à conclure à la nécessité d'une action de protection immédiate sur le matériau ou produit. Cette évaluation périodique consiste à :

L'opérateur de repérage recommande au propriétaire d'avertir de la présence d'amiante toute personne pouvant intervenir sur ou à proximité des matériaux et produits concernés ou de ceux les recouvrant ou les protégeant.

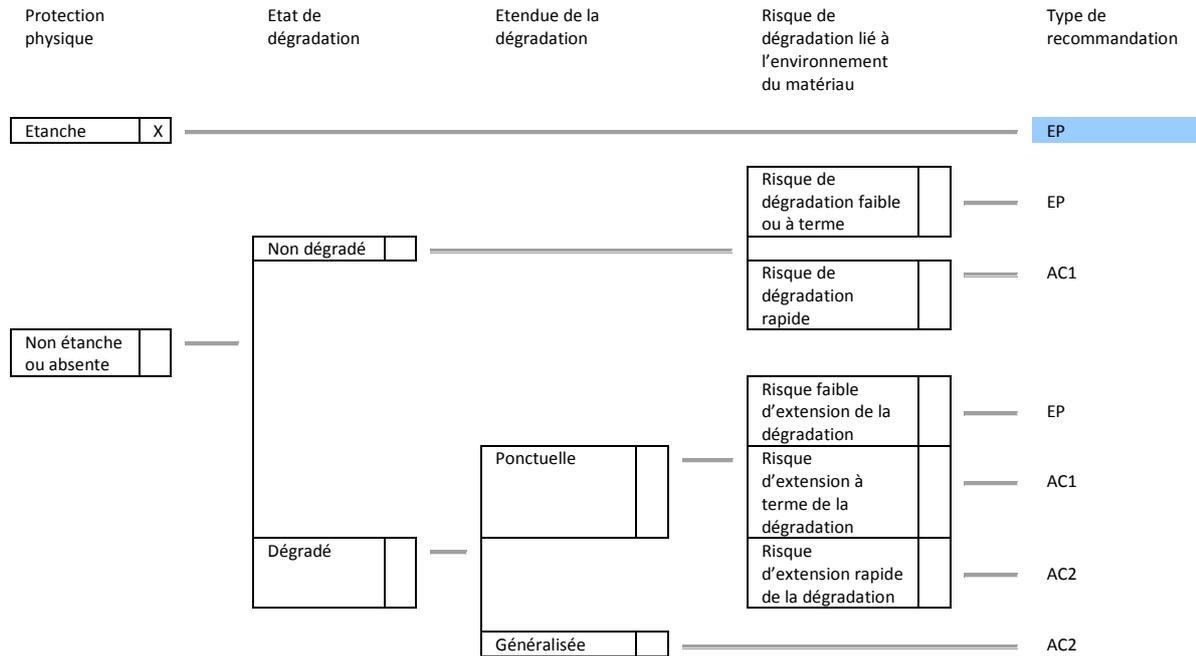
Evaluation de l'état de conservation et du risque de dégradation des MPCA liste B

Conclusion	Evaluation périodique
N° de dossier	DIA-GTL01-1408-006
Date de l'évaluation	07/08/2014
Bâtiment	Sans objet
Local ou zone homogène	Extérieur - toitures, zone homogène numéro 1
Destination déclarée du local	Habitation

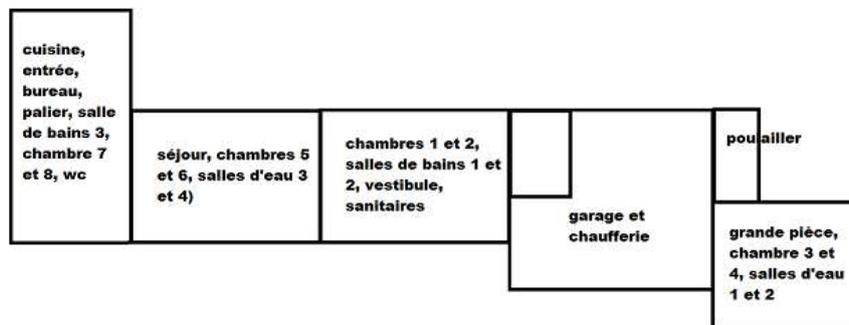
SCHEMA DE REPERAGE

Le présent schéma de repérage est un schéma de circulation permettant de localiser les éléments repérés dans les différents rapports. Il est non coté et non contractuel.
