DOSSIER DE DIAGNOSTIC TECHNIQUE

PROPRIETAIRE	ADRESSE DES LOCAUX VISITES
Ind. SMITH-KERSHAW 31 Rue du Général Foy 24290 MONTIGNAC	MAISON 31 RUE DU GENERAL FOY 24290 MONTIGNAC

REF DOSSIER : ATPGZ-16-896

ETAT DE L'INSTALLATION INTERIEURE DE GAZ

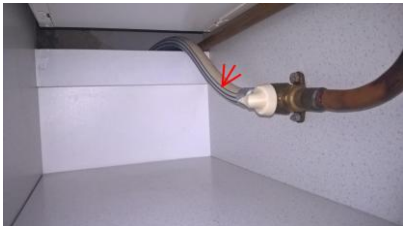
Appareil : Table de cuisson- Belling-			
Pt. de contrôle (3)	A1 (4), A2 (5) ou DGI (6) 32c (7)	Pièce/ Local	Risque
C10.14	A1	Cuisine	Fuite de gaz à travers un tube souple ou un tuyau flexible détérioré.
Anomalie : La date limite d'utilisation du tuyau d'alimentation n'est pas lisible ou est dépassée.			Photos :

Préconisations : Changer le tuyau flexible de raccordement en gaz dont la date d'utilisation est dépassée.

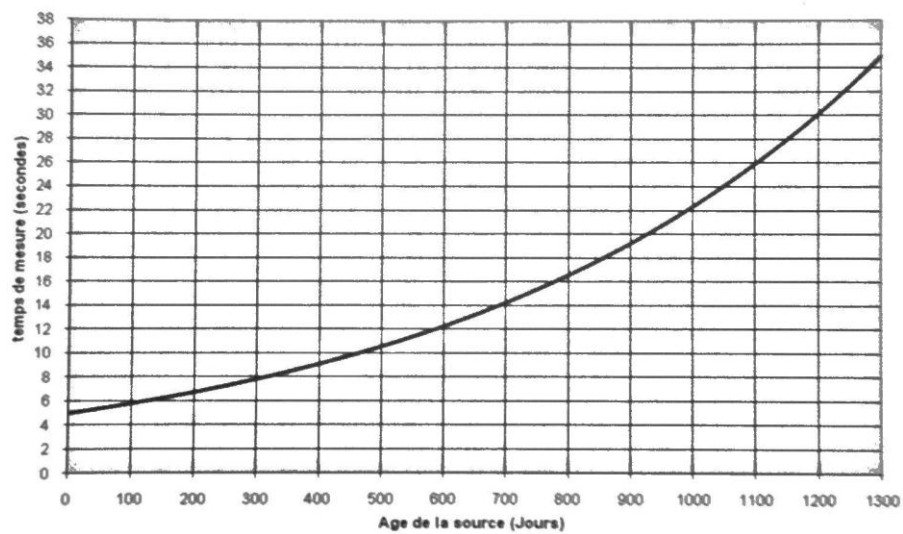
Le temps de mesure doit être augmenté au fur et à mesure de la décroissance d'activité de la source conformément au diagramme ci-dessous

Dans ces conditions, l'appareil garantit que 95% des mesures réalisées sur un échantillon standardisé de concentration voisine de 1mg/cm² seront compris dans une fourchette de + ou - 0.1 mg/cm² de la valeur de cet échantillon.

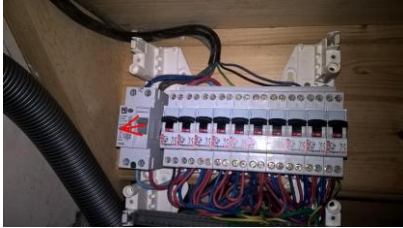
N° Fiche : B4 Dispositif de protection contre les surintensités adapté à la section des conducteurs sur chaque circuit

N° Article (1)	Libellé des anomalies	Mesure compensatoire correctement mise en œuvre	
		Article (2)	Libellé (3)
B4.3f1	La section des CONDUCTEURS de la CANALISATION alimentant le seul tableau n'est pas adaptée au courant de réglage du DISJONCTEUR de branchement.		
B4.3j1	Le courant assigné de l'INTERRUPTEUR différentiel placé en aval du DISJONCTEUR de branchement n'est pas adapté.

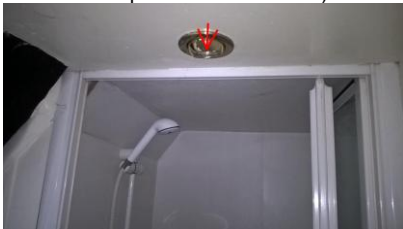
N° Fiche : B6 Respect des règles liées aux zones dans chaque local contenant une baignoire ou une douche

N° Article (1)	Libellé des anomalies	Mesure compensatoire correctement mise en œuvre	
		Article (2)	Libellé (3)
B6.3.1a	Local contenant une baignoire ou une douche : l'installation électrique ne répond pas aux prescriptions particulières appliquées à ce local (adéquation entre l'emplacement où est installé le MATERIEL ELECTRIQUE et les caractéristiques de ce dernier – respect des règles de protection contre les chocs électriques liées aux zones).

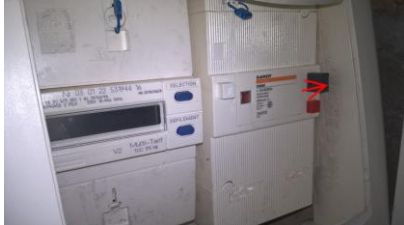
N° Article (1)	Libellé des points de contrôle n'ayant pu être vérifiés selon norme FD C16-600 – Annexe C	Motifs(2)
B1.3c	Assure la coupure de l'ensemble de l'installation	L'appareil ne fonctionne pas
B2.3.1h	Déclenche, lors de l'essai de fonctionnement, pour un courant de défaut au plus égal à son courant différentiel-résiduel assigné sensibilité).	LE dispositif différentiel 500mA ne tiens pas enclenché

Pour les points de contrôle du DIAGNOSTIC n'ayant pu être vérifiés, il est recommandé de faire contrôler ces points par un installateur électricien qualifié ou par un organisme d'inspection accrédité dans le domaine de l'électricité, ou, si l'installation électrique n'était pas alimentée, par un OPERATEUR DE DIAGNOSTIC certifié lorsque l'installation sera alimentée
(1) Référence des numéros d'article selon FD C16-600 – Annexe C
