DOSSIER DE DIAGNOSTIC TECHNIQUE

ETABLI LE MERCREDI 6 DECEMBRE 2017

PROPRIETAIRE	ADRESSE DES LOCAUX VISITES
M. MOSCROP La Coulénie 24210 THENON	MAISON LA COULENIE 24210 THENON

REF DOSSIER : ATPEZ-17-
2335

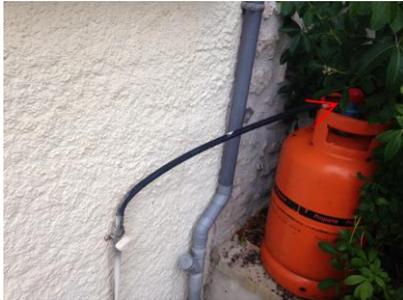
GPLbouteille		
Pt. de contrôle (3)	A1 (4), A2 (5) ou DGI (6)	Risque
C5.7c	A2	Pression d'alimentation des appareils d'utilisation anormalement élevée.
<p>Anomalie : Il n'y pas de limiteur de pression ou de second détendeur sur une installation de GPL en récipient.</p> <p>Préconisations : Ajouter un ensemble de première détente en bouteille propane : un détendeur (1,5 bar), un limiteur de pression (1,75 bar) ou un second détendeur, et éventuellement un inverseur.</p>		<p>Photos :</p>

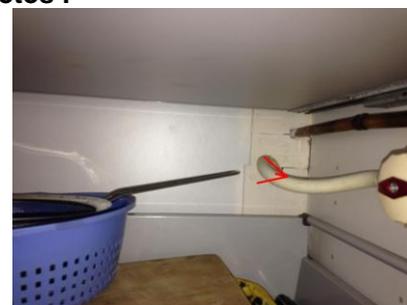
Appareil : Table de cuisson- Fagor-			
Pt. de contrôle (3)	A1 (4), A2 (5) ou DGI (6) 32c (7)	Pièce/ Local	Risque
C10.14	A1	Cuisine	Fuite de gaz à travers un tube souple ou un tuyau flexible détérioré.
Anomalie : La date limite d'utilisation du tuyau d'alimentation n'est pas lisible ou est dépassée.		Photos :	
Préconisations : Changer le tuyau flexible de raccordement en gaz dont la date d'utilisation est dépassée.

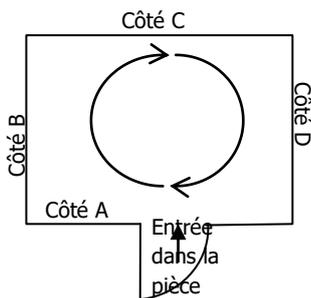
1.2. METHODOLOGIE

L'intérieur d'une pièce est repéré par les côtés (côté A, B, C, ...). La visite se fait dans le sens des aiguilles d'une montre, de gauche à droite, de bas en haut. Les ouvertures du côté sont repérées par leur numéro en commençant à gauche par l'élément 1 (porte 1, fenêtre 1, ...)

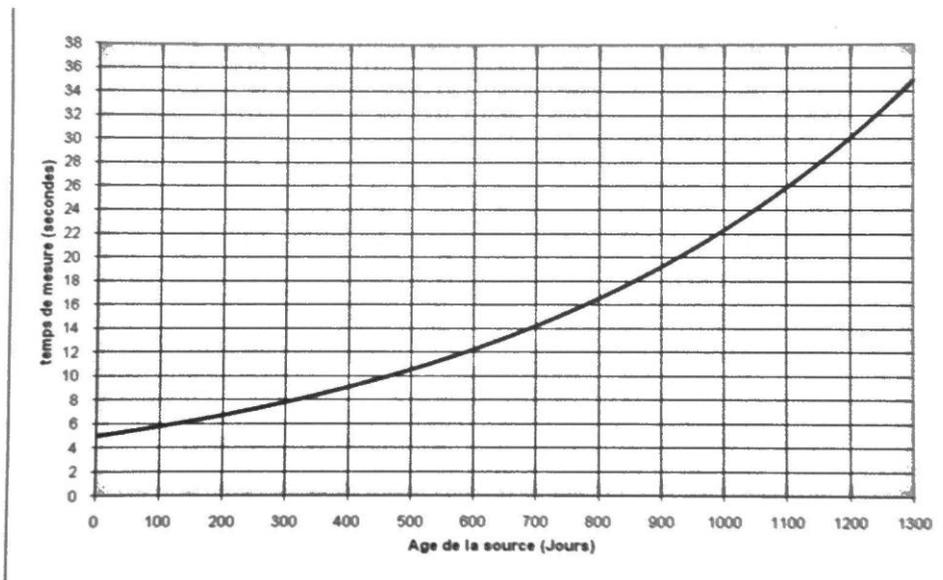
Le temps de mesure doit être augmenté au fur et à mesure de la décroissance d'activité de la source conformément au diagramme ci-dessous

Dans ces conditions, l'appareil garantit que 95% des mesures réalisées sur un échantillon standardisé de concentration voisine de 1mg/cm² seront compris dans une fourchette de + ou - 0.1 mg/cm² de la valeur de cet échantillon.

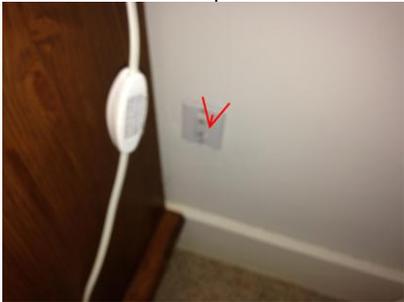
N° Fiche : B3 Prise de terre et installation de mise à la terre

N° Article (1)	Libellé des anomalies	Mesure compensatoire correctement mise en œuvre	
		Article (2)	Libellé (3)
B3.3.02b	La section du conducteur de terre est insuffisante.		
B3.3.04a	La CONNEXION à la LIAISON EQUIPOTENTIELLE principale d'au moins une CANALISATION métallique de gaz, d'eau, de chauffage central de conditionnement d'air, ou d'un élément CONDUCTEUR de la structure porteuse du bâtiment n'est pas assurée (résistance de continuité > 2 ohms) .		
B3.3.05b1	La section du conducteur principal de protection est insuffisante.		
B3.3.06a1	Au moins un socle de prise de courant ne comporte pas de broche de terre.

B3.3.06a3	Au moins un CIRCUIT (n'alimentant pas des socles de prises de courant) n'est pas relié à la terre.

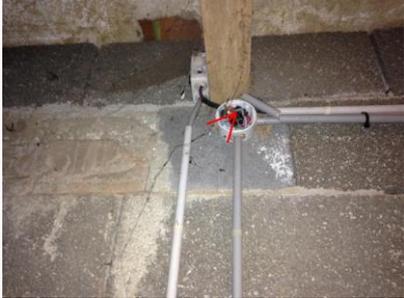
N° Fiche : B7 Matériels présentant des risques de contact direct avec des éléments sous tension

N° Article (1)	Libellé des anomalies	Mesure compensatoire correctement mise en œuvre	
		Article (2)	Libellé (3)
B7.3a	L'ENVELOPPE d'au moins un matériel est manquante ou détériorée.

B7.3d	L'installation électrique comporte au moins une CONNEXION avec une partie active nue sous tension accessible.

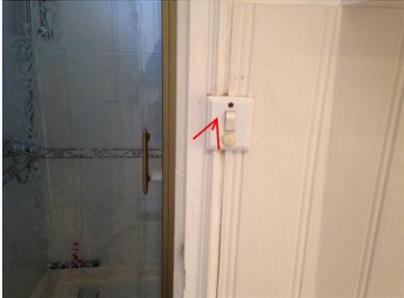
N° Fiche : B8 Matériels électriques vétustes ou inadaptés à l'usage

N° Article (1)	Libellé des anomalies	Mesure compensatoire correctement mise en œuvre	
		Article (2)	Libellé (3)
B8.3a	L'installation comporte au moins un MATERIEL ELECTRIQUE vétuste.

B8.3b	L'installation comporte au moins un MATERIEL ELECTRIQUE inadapté à l'usage.		
B8.3e	Au moins un CONDUCTEUR isolé n'est pas placé sur toute sa longueur dans un conduit, une goulotte, une plinthe ou une huisserie, en matière isolante ou métallique, jusqu'à sa pénétration dans le MATERIEL ELECTRIQUE qu'il alimente.
