DOSSIER DE DIAGNOSTIC TECHNIQUE

PROPRIETAIRE	ADRESSE DES LOCAUX VISITES
Mme BOITEUX Solange 17, Chemin de Fargedou 87710 SAIX	MAISON LE BOURG 24620 TURSAC

REF DOSSIER : ATPEZ-15-
1038

DIAGNOSTICS REALISES

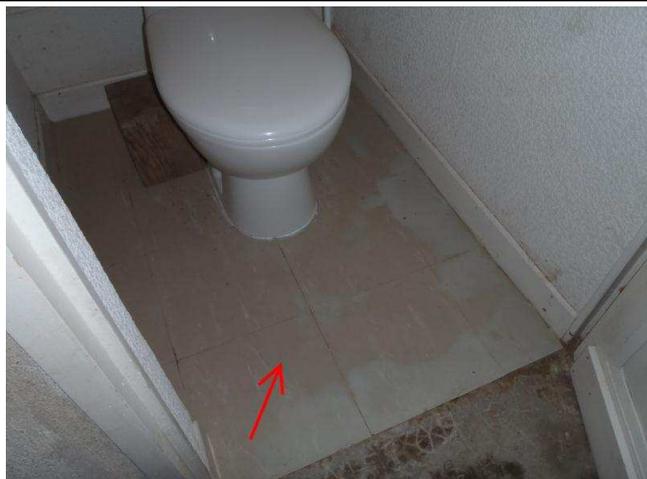
001 : Dalles de sol
Toilette

- Dalles de sol [liste B](Toilette)

Type de recommandation	Conclusion en application des dispositions de l'article R. 1334-27
AC1	protection physique non étanche ou absence de protection physique, matériau présentant une dégradation ponctuelle ayant un risque d'extension à terme lié à l'environnement du matériau

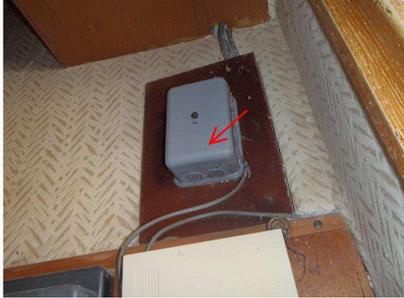
N° Article (1)	Libellé des anomalies	Mesure compensatoire correctement mise en œuvre	
		Article (2)	Libellé (3)
B3.3.06a	Des circuits ne comportent pas de conducteur de protection relié à la terre.		
B3.3.09b	Les boîtes de connexion métalliques en montage apparent ou encastré ne sont pas reliées à la terre.

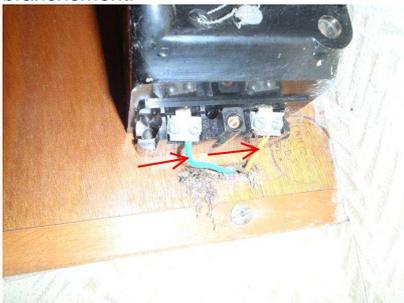
N° Article (1)	Libellé des anomalies	Mesure compensatoire correctement mise en œuvre	
		Article (2)	Libellé (3)
B4.3a1	Un ou plusieurs circuits ne sont pas protégés, à leur origine, contre les surcharges et les courts-circuits.		
B4.3f1	La section des conducteurs de la canalisation alimentant le tableau principal de répartition n'est pas adaptée au courant de réglage du disjoncteur de branchement.

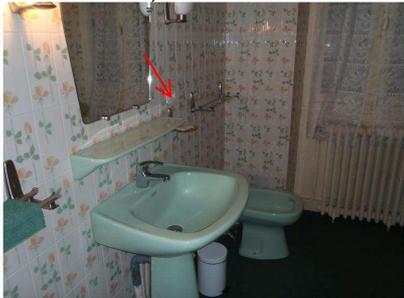
N° Article (1)	Libellé des anomalies	Mesure compensatoire correctement mise en œuvre	
		Article (2)	Libellé (3)
B6.3.1a	Local contenant une baignoire ou une douche : l'installation électrique ne répond pas aux prescriptions particulières appliquées à ce local (adéquation entre l'emplacement où est installé le matériel électrique et les caractéristiques de ce dernier – respect des règles de protection contre les chocs électriques liées aux zones).

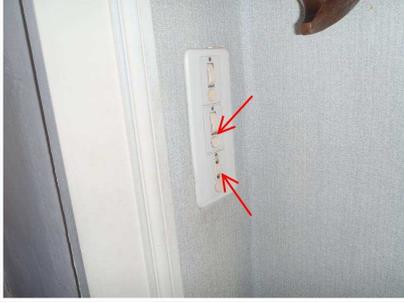
N° Article (1)	Libellé des anomalies	Mesure compensatoire correctement mise en œuvre	
		Article (2)	Libellé (3)
B8.3a	L'installation comporte des matériels électriques vétustes.
