DOSSIER DE DIAGNOSTIC TECHNIQUE

ETABLI LE LUNDI 22 JUIN 2015

PROPRIETAIRE	ADRESSE DES LOCAUX VISITES
M LAVAL Tony Impasse de Pech Pinet 24200 SARLAT-LA-CANEDA	MAISON LE PECH PINET 24200 SARLAT-LA-CANEDA

REF DOSSIER : ATPEZ-15-853

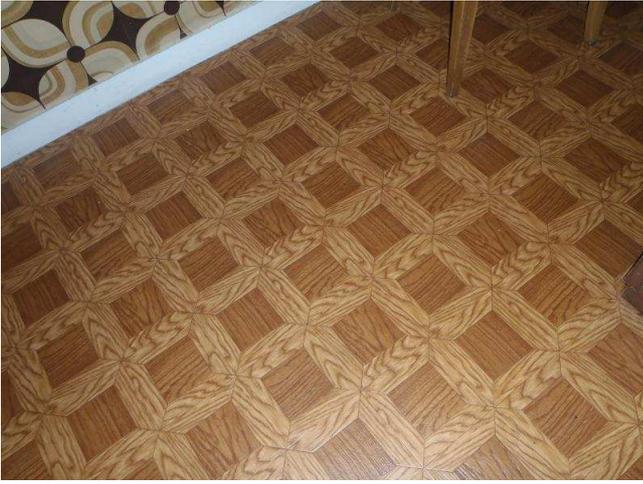
001 : Linoléum
PalierPRE:001

- Linoléum [liste B](Palier, Chambre 2, Chambre 3, Chambre 4)

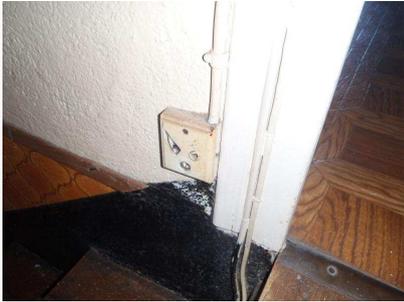
N° Article (1)	Libellé des anomalies	Mesure compensatoire correctement mise en œuvre	
		Article (2)	Libellé (3)
B3.3.01a	Il n'existe pas de prise de terre.		
B3.3.04a	La connexion à la liaison équipotentielle principale de certaines canalisations métalliques de gaz, d'eau, de chauffage central et de conditionnement, n'est pas visible.		
B3.3.06a	Des circuits ne comportent pas de conducteur de protection relié à la terre. <i>Prises de courant et luminaires</i>

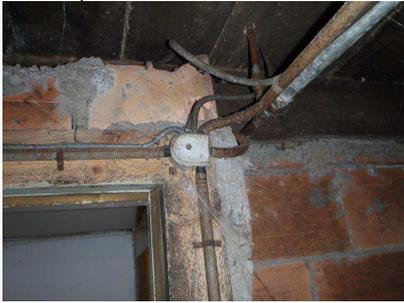
B3.3.07a	Les conduits métalliques en montage apparent, comportant des conducteurs, ne sont pas reliés à la terre.

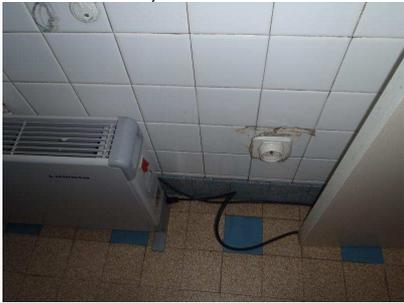
N° Article (1)	Libellé des anomalies	Mesure compensatoire correctement mise en œuvre	
		Article (2)	Libellé (3)
B6.3.1a	Local contenant une baignoire ou une douche : l'installation électrique ne répond pas aux prescriptions particulières appliquées à ce local (adéquation entre l'emplacement où est installé le matériel électrique et les caractéristiques de ce dernier – respect des règles de protection contre les chocs électriques liées aux zones).

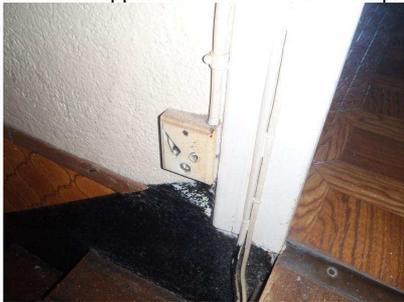
N° Article (1)	Libellé des anomalies	Mesure compensatoire correctement mise en œuvre	
		Article (2)	Libellé (3)
B7.3a	Des enveloppes de matériels sont manquantes ou détériorées.

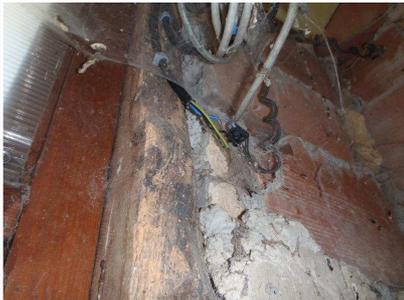
B7.3c1	Des conducteurs ne sont pas placés dans des conduits, goulottes ou plinthes en matière isolante jusqu'à leur pénétration dans le matériel électrique qu'ils alimentent.

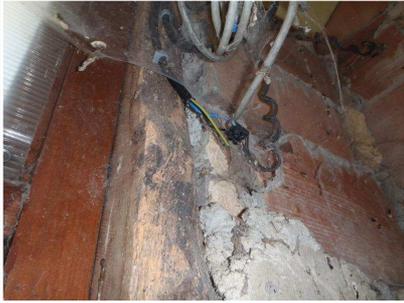
N° Article (1)	Libellé des anomalies	Mesure compensatoire correctement mise en œuvre	
		Article (2)	Libellé (3)
B7.3d	L'installation électrique comporte des matériels électriques dont les parties actives nues sous tension sont accessibles. <i>Dominos</i>

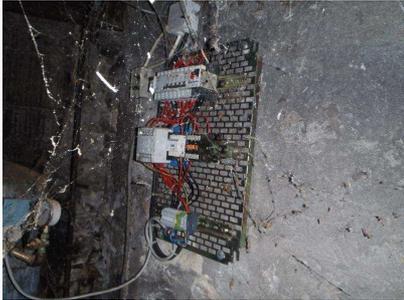
B7.3e	L'installation électrique comporte des dispositifs de protection dont les parties actives nues sous tension sont accessibles.

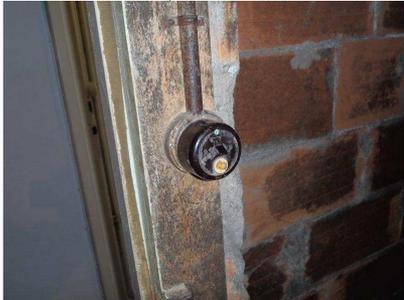
N° Article (1)	Libellé des anomalies	Mesure compensatoire correctement mise en œuvre	
		Article (2)	Libellé (3)
B8.3a	L'installation comporte des matériels électriques vétustes.
