DOSSIER DE DIAGNOSTIC TECHNIQUE

ETABLI LE LUNDI 13 JUILLET 2015

| PROPRIETAIRE | ADRESSE DES LOCAUX VISITES |
|--|--|
| SCI Lanouaillette(Mme Géral) Lanouaillette 24390 HAUTEFORT | MAISON LANOUAILLETTE 24390 HAUTEFORT |

REF DOSSIER : ATPEZ-15-
1057

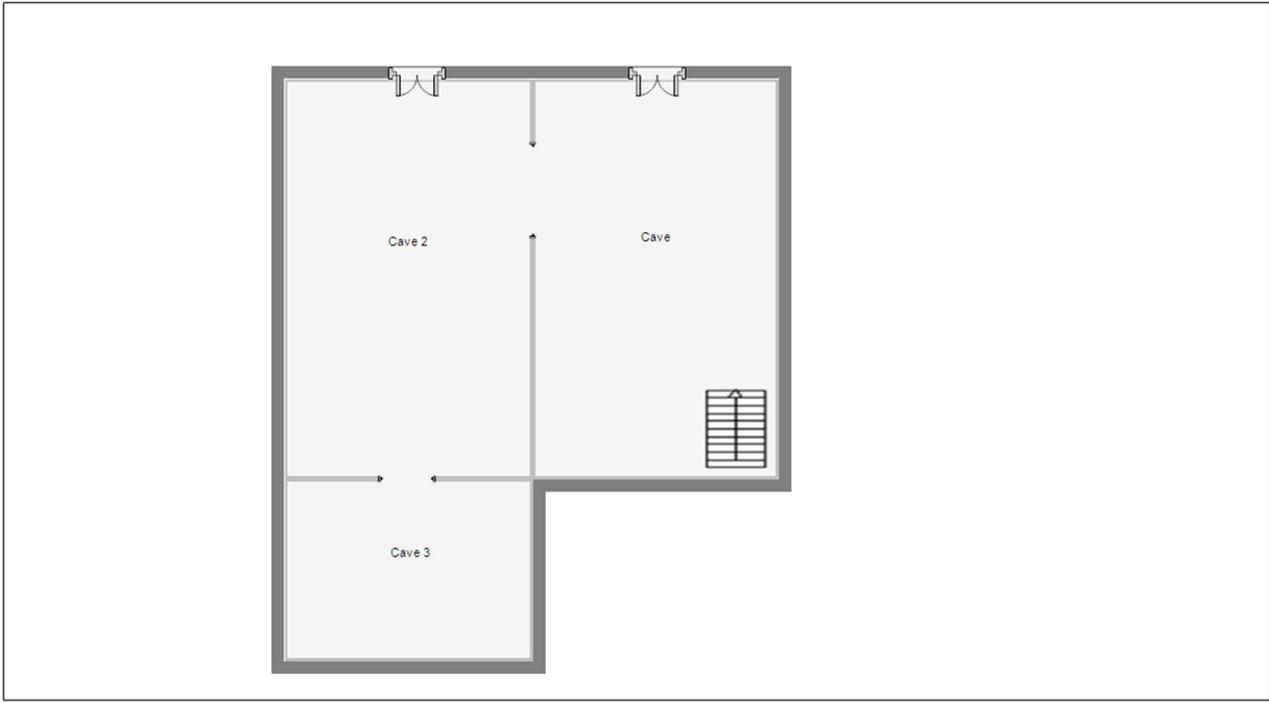
**SCI Lanouaillette(Mme Géral)
Maison - Lanouaillette 24390 HAUTEFORT
Niveau -1**

Matériaux susceptibles de contenir de l'amiante.

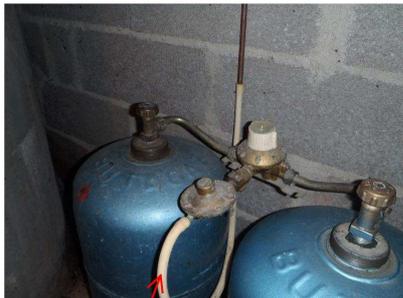
| GPL Bouteille GPL | | |
|---|---|--|
| C6.7d1 | A2 | fuite de gaz consécutive à l'emploi de lyres non appropriées. |
| Anomalie : La lyre n'est pas autorisée d'emploi. | | Photos : |

| GPL Bouteille GPL | | |
|---|---|--|
| Préconisations : Remplacer la lyre par une lyre conforme "NF GAZ" n'excédant pas 0,70m. | | |

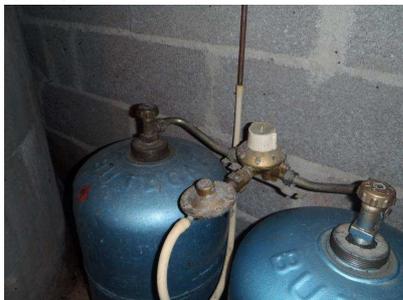
| GPL Bouteille GPL | | |
|---|---|---|
| C6.7d3 | A1 | fuite de gaz consécutive à l'emploi de lyres non appropriées. |
| Anomalie : la longueur de la lyre est supérieure à 0,70 m ou plusieurs lyres sont raccordées bout à bout. | | Photos : |

| GPL Bouteille GPL | | |
|---|---|---|
| Préconisations : Remplacer la lyre par une lyre conforme "NF GAZ" n'excédant pas 0,70m. | | |

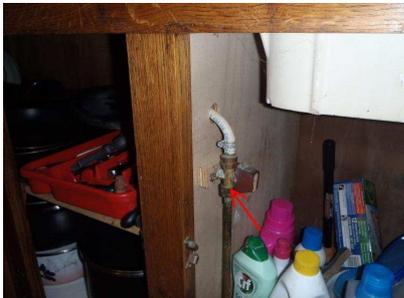
| Appareil : Table de cuisson- Rosières- | | | |
|---|---|---|--|
| C8.9 | A2 | Cuisine | Installations en moyenne pression : pression d'alimentation des appareils d'utilisation anormalement élevée en cas d'absence de détendeur déclencheur. |
| Anomalie : Absence de robinet spécifique GPL ou de détendeur-déclencheur ou matériel en place non adapté. | | | Photos : |

| Appareil : Table de cuisson- Rosières- | | | |
|---|---|---|--|
| Préconisations : Ajouter un détendeur-déclencheur NF M 88-773 pour le butane (en moyenne pression 28 mbar). | | | |

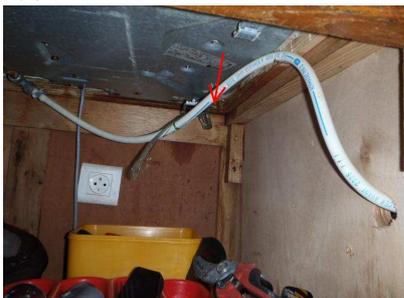
| Appareil : Table de cuisson- Rosières- | | | |
|--|---|---|---|
| C11.16c1 | A2 | Cuisine | Fuite de gaz consécutive à l'emploi de tubes souples non appropriés. |
| Anomalie : Le tube souple alimente en gaz un appareil de cuisson encastré. | | | Photos : |

| Appareil : Table de cuisson- Rosières- | | | |
|--|---|---|---|
| Préconisations : Remplacer le tube souple qui alimente en gaz un appareil de cuisson encastré par un tuyaux flexible conforme. | | | |

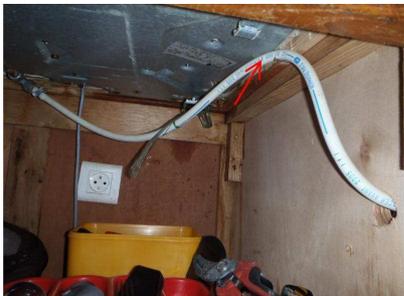
| Appareil : Table de cuisson- Rosières- | | | |
|--|---|---|--|
| C10.14 | A1 | Cuisine | Fuite de gaz due à la détérioration du tube souple ou du tuyau flexible. |
| Anomalie : La date limite d'utilisation du tuyau d'alimentation n'est pas lisible ou est dépassée. | | | Photos : |

| Appareil : Table de cuisson- Rosières- | | | |
|--|---|---|--|
| Préconisations : Changer le tuyau flexible de raccordement en gaz dont la date d'utilisation est dépassée. | | | |

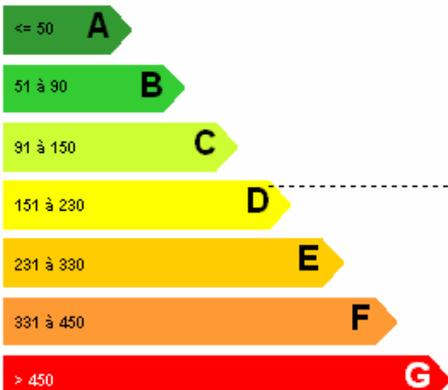
Logement

156,7 kWh_{EP}/m².an

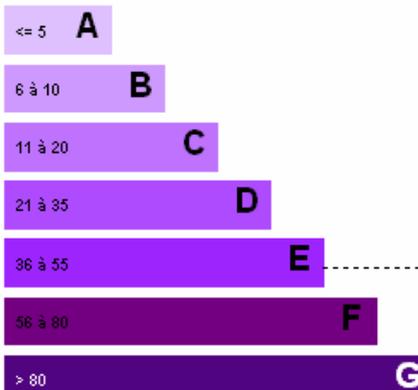
Logement

47,0 kg éqCO₂/m².an

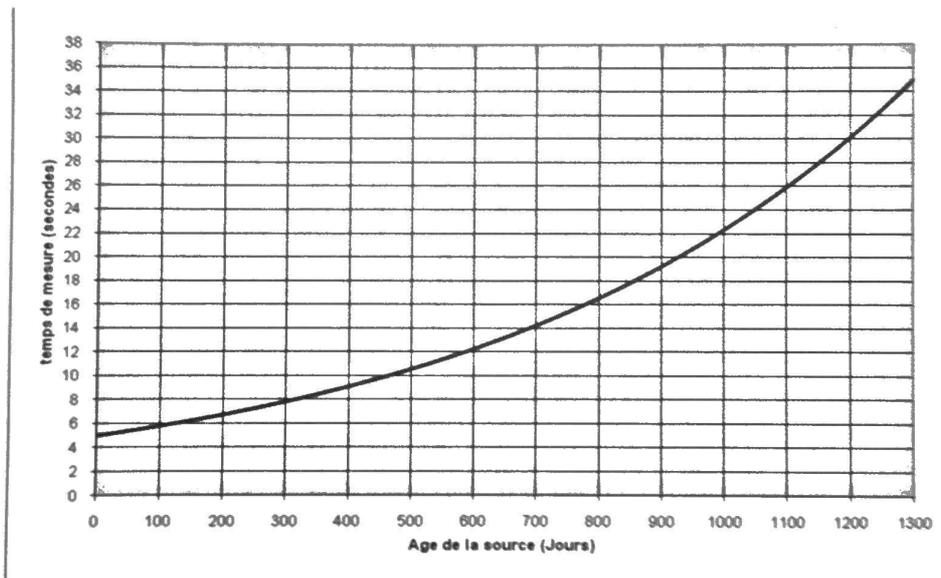
Le temps de mesure doit être augmenté au fur et à mesure de la décroissance d'activité de la source conformément au diagramme ci-dessous

Dans ces conditions, l'appareil garantit que 95% des mesures réalisées sur un échantillon standardisé de concentration voisine de 1mg/cm² seront compris dans une fourchette de + ou - 0.1 mg/cm² de la valeur de cet échantillon.

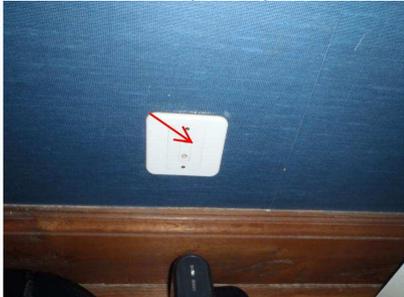
| N° Article (1) | Libellé des anomalies | Mesure compensatoire correctement mise en œuvre | |
|---|---|--|---|
| B3.3.06a | Des circuits ne comportent pas de conducteur de protection relié à la terre. | | |

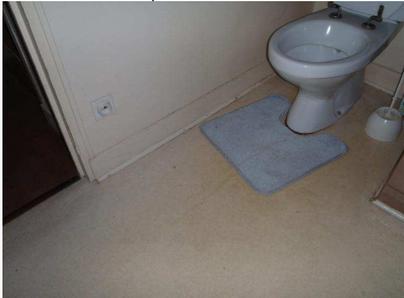
| N° Article (1) | Libellé des anomalies | Mesure compensatoire correctement mise en œuvre | |
|---|---|--|---|
| B6.3.1a | Local contenant une baignoire ou une douche : l'installation électrique ne répond pas aux prescriptions particulières appliquées à ce local (adéquation entre l'emplacement où est installé le matériel électrique et les caractéristiques de ce dernier – respect des règles de protection contre les chocs électriques liées aux zones). | | |

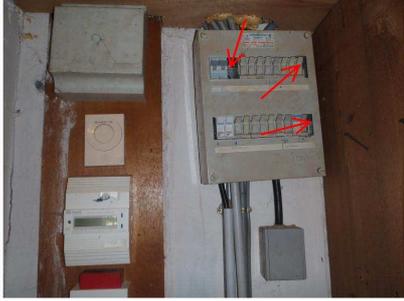
| N° Article (1) | Libellé des anomalies | Mesure compensatoire correctement mise en œuvre | |
|---|--|---|---|
| B7.3a | Des enveloppes de matériels sont manquantes ou détériorées. | | |

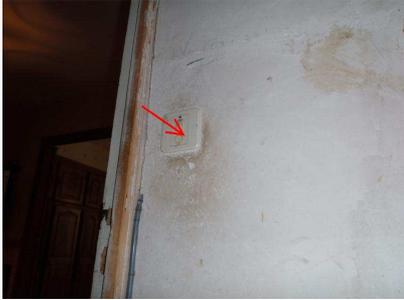
| N° Article (1) | Libellé des anomalies | Mesure compensatoire correctement mise en œuvre | |
|---|---|---|---|
| B8.3a | L'installation comporte des matériels électriques vétustes. | | |
