DOSSIER DE DIAGNOSTIC TECHNIQUE

ETABLI LE JEUDI 3 AVRIL 2014

PROPRIETAIRE	ADRESSE DES LOCAUX VISITES
M. et Mme BARBE Gaston Chemin des Gardes 24290 MONTIGNAC	MAISON CHEMIN DES GARDES 24290 MONTIGNAC

REF DOSSIER : ATEGZ-14-474

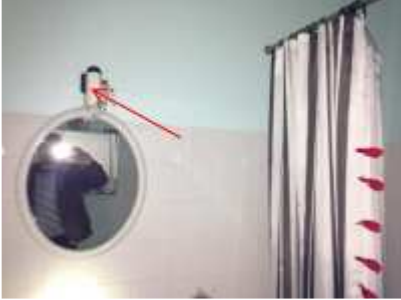
N° Fiche : B6 Respect des règles liées aux zones dans chaque local contenant une baignoire ou une douche

N° Article (1)	Libellé des anomalies		
B6.3.1a	<p>Local contenant une baignoire ou une douche : l'installation électrique ne répond pas aux prescriptions particulières appliquées à ce local (adéquation entre l'emplacement où est installé le matériel électrique et les caractéristiques de ce dernier – respect des règles de protection contre les chocs électriques liées aux zones).</p> <p><i>Appareil de classe 1 en zone 3 sans ddhs 30mA</i></p>

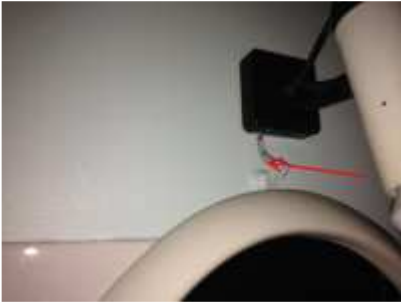
N° Fiche : B7 Matériels présentant des risques de contact direct avec des éléments sous tension

N° Article (1)	Libellé des anomalies		
B7.3c1	<p>Des conducteurs ne sont pas placés dans des conduits, goulottes ou plinthes en matière isolante jusqu'à leur pénétration dans le matériel électrique qu'ils alimentent.</p>
