DOSSIER DE DIAGNOSTIC TECHNIQUE

ETABLI LE LUNDI 28 SEPTEMBRE 2015

PROPRIETAIRE	ADRESSE DES LOCAUX VISITES
Mme BRAULT Annick 1 rue de Feucherolles Bat A1 78630 ORGEVAL	MAISON MALAGNAC 24210 BARS

REF DOSSIER : ATPZ-15-1418

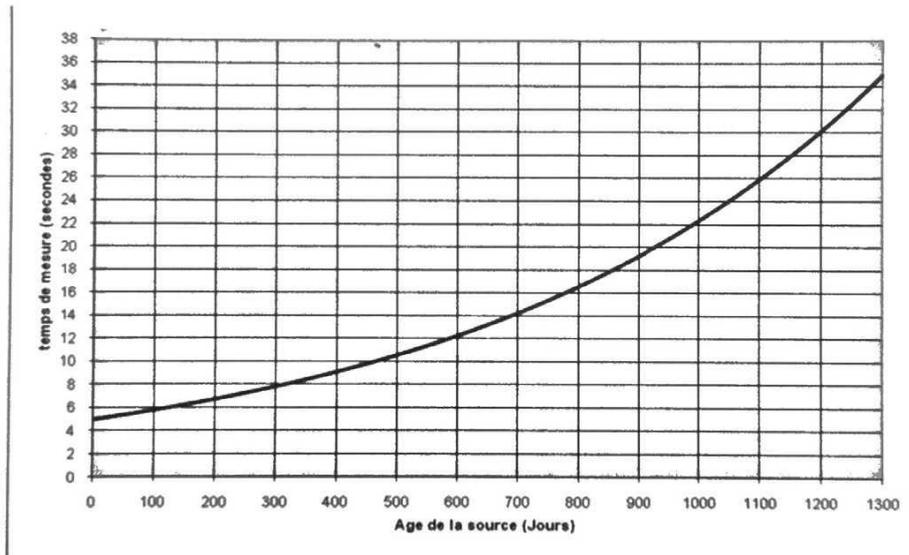
Le temps de mesure doit être augmenté au fur et à mesure de la décroissance d'activité de la source conformément au diagramme ci-dessous

Dans ces conditions, l'appareil garantit que 95% des mesures réalisées sur un échantillon standardisé de concentration voisine de 1mg/cm² seront compris dans une fourchette de + ou - 0.1 mg/cm² de la valeur de cet échantillon.
