Dossier Technique Immobilier

Numéro de dossier : 15/DIA/1106/RUD
Date du repérage : 06/10/2015

Désignation du ou des bâtiments	Désignation du propriétaire et du DO																		
<p><i>Localisation du ou des bâtiments :</i> Département : ... Dordogne Adresse : Lieu-dir «ESPERIER» Commune : 24590 ARCHIGNAC Section cadastrale AC, Parcelle numéro 85, Désignation et situation du ou des lots de copropriété : Ce bien ne fait pas partie d'une copropriété Périmètre de repérage : Toute la maison sur 2 niveaux, la grange, le garage, le four à pain, les combles et le terrain sur 10 mètres environ autour du bât</p>	<p><i>Désignation du client :</i> Nom et prénom : Mme MAGNE Martine Adresse : Route de Caminade 24200 SARLAT-LA-CANÉDA <i>Donneur d'ordre :</i> Nom et prénom : M. MAGNE Martine Téléphone : 06.83.12.55.61</p>																		
<p>Objet de la mission :</p>

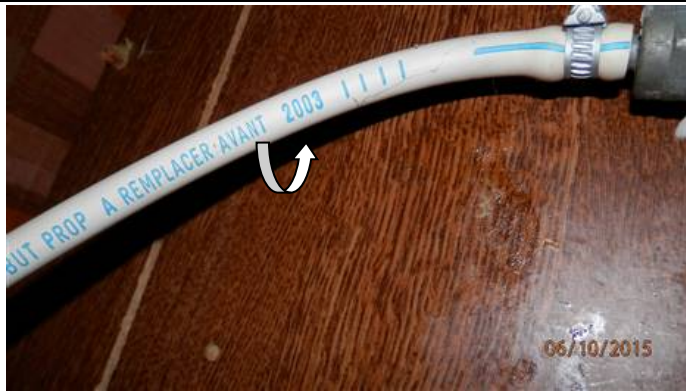
<p>Photo n° DSCNGaz001 7d4 : La date limite d'utilisation de la lyre GPL en caoutchouc armé n'est pas lisible ou est dépassée. La date limite d'utilisation de la lyre GPL est dépassée; Faire intervenir un installateur gaz qualifié pour remplacer la lyre GPL</p>
 	<p>Photo n° DSCNGaz002 Localisation : Cuisine Table de cuisson ROSIERES (Type : Non raccordé) Localisation sur croquis : Point008</p>

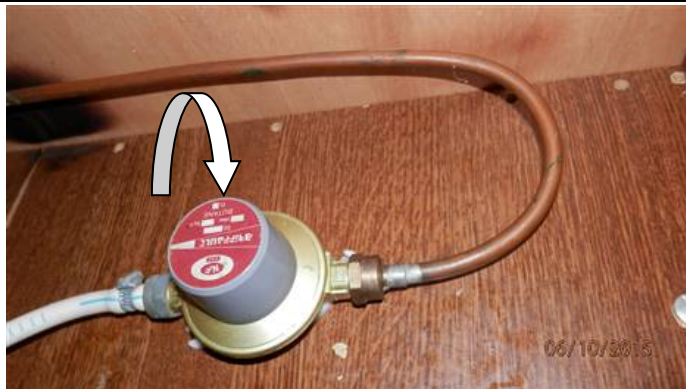
Photo n° DSCNGaz003
14 : la date limite d'utilisation du tuyau d'alimentation n'est pas lisible ou est dépassée. (Cuisine)
La date limite d'utilisation du tuyau non rigide n'est pas lisible; Faire intervenir un installateur gaz qualifié afin de remplacer le tuyau existant par un tuyau neuf

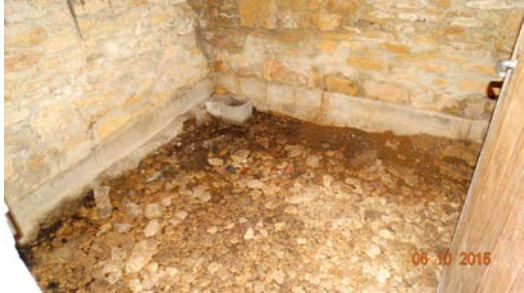
Localisation	Description	Photos
ANNEXES - Cave	Sol Terre et herbe et rocher Mur Parpaings Plafond Bois, tuiles Porte(s) en bois Remarques : La toiture est constituée de Tuiles mécaniques

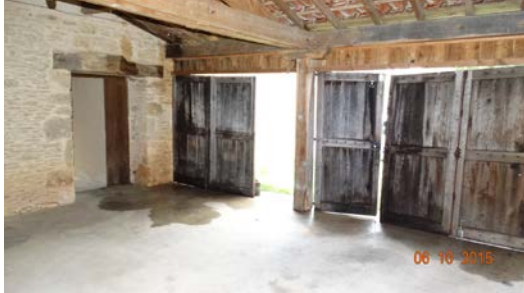
ANNEXES - Garage	Sol Chape ciment Mur Pierres, parpaings Plafond Bois, tuiles Porte(s) en bois Remarques : La toiture est constituée de Tuiles mécaniques

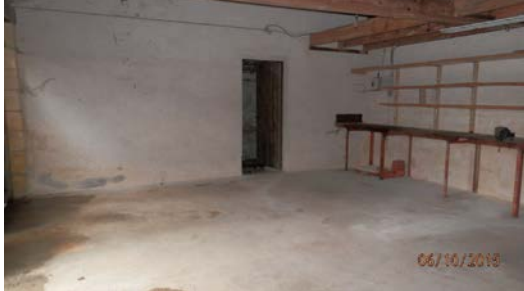
ANNEXES - Grange	Sol Chape ciment Mur Parpaings, crépi Plafond Bois: poutres et plancher haut Porte(s) en bois

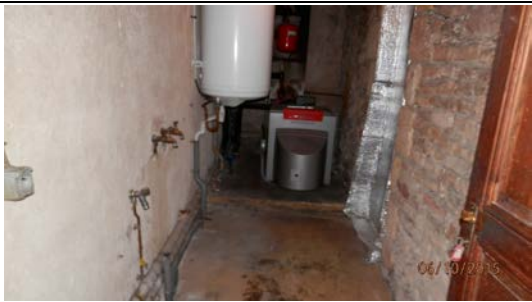
<p>MAISON RDC - Chaufferie</p>	<p>Sol Chape ciment peinte Mur Pierres Plafond Hourdis béton Porte(s) en bois</p>

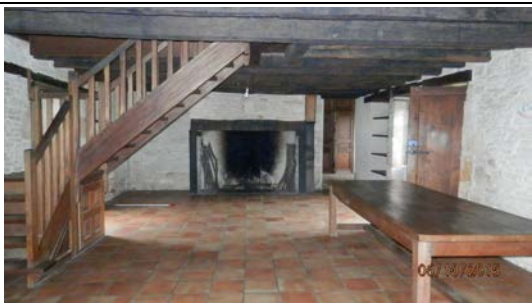
<p>MAISON RDC - Salle à manger</p>	<p>Sol Chape ciment, carrelage Mur Pierres Plafond Bois: poutres et plancher haut Fenêtre Fenêtre(s) en bois Porte(s) en bois</p>

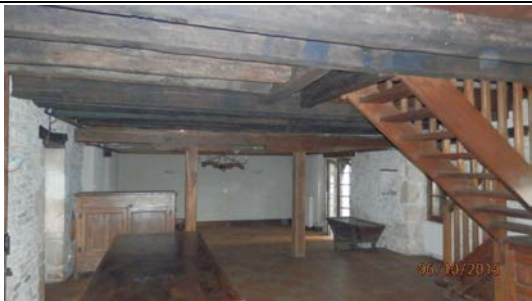
<p>MAISON RDC - Salon</p>	<p>Sol Chape ciment, carrelage Mur Pierres, crépi Plafond Bois, placoplâtre, papier peint Fenêtre Fenêtre(s) en bois Plinthes en bois</p>

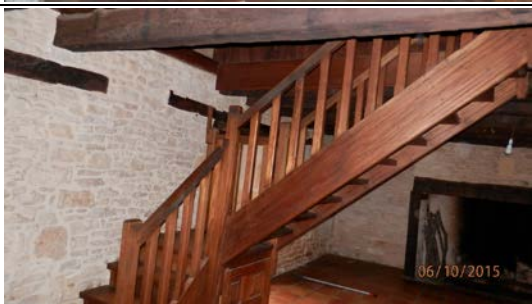
<p>MAISON RDC - Escalier</p>	<p>Sol Bois Mur Plâtre et tissu tendu Plafond Lambris bois</p>

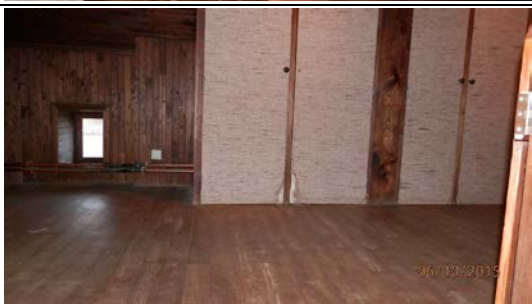
<p>ETAGE - Palier</p>	<p>Sol Bois, plancher, parquet Mur Plâtre et tissu tendu Plafond Lambris bois Porte(s) en bois</p>

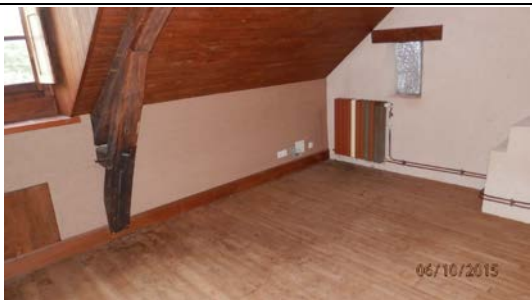
<p>ETAGE - Chambre 2</p>	<p>Sol Bois, plancher, parquet Mur Plâtre, tissu et crépi Plafond Bois : poutres et lambris bois Fenêtre Fenêtre(s) en bois Porte(s) en bois Plinthes en bois</p>

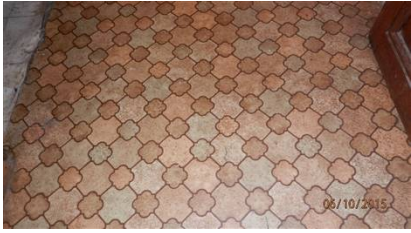
Localisation	Identifiant + Description	Conclusion (justification)	Etat de conservation** et préconisations*	Photo
MAISON RDC - Couloir / WC	<p>Identifiant: M001-P001 Description: Lés en matériau plastique et/ou moquette avec sous-couche Liste selon annexe.13-9 du CSP: B</p>	Présence d'amiante (Après analyse en laboratoire)	<p>Matériau non dégradé</p> <p>Résultat AC1**</p> <p>Préconisation : Il est recommandé de réaliser une action corrective de premier niveau.</p> <p>Recommandation : Voir les Mesures d'ordre général - Obligations réglementaires</p>

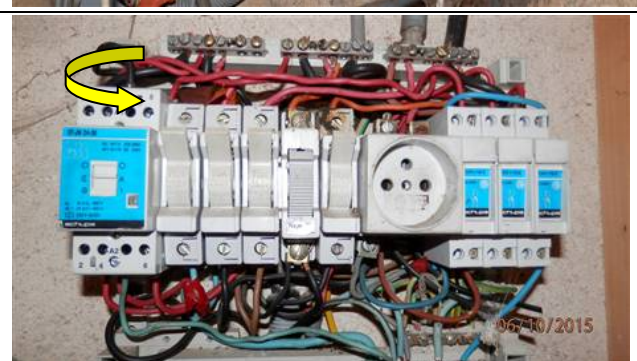
Photo DSCNEle002
 Libellé de l'anomalie : B4.3 f La section des conducteurs de la canalisation alimentant le tableau principal de répartition n'est pas adaptée au courant de réglage du disjoncteur de branchement.
 Commentaire : La section des conducteurs de la canalisation alimentant le tableau de répartition est inadéquate au courant de réglage du disjoncteur de branchement; Faire intervenir un électricien qualifié afin de remplacer les conducteurs d'alimentation du tableau par des conducteurs de section adaptée

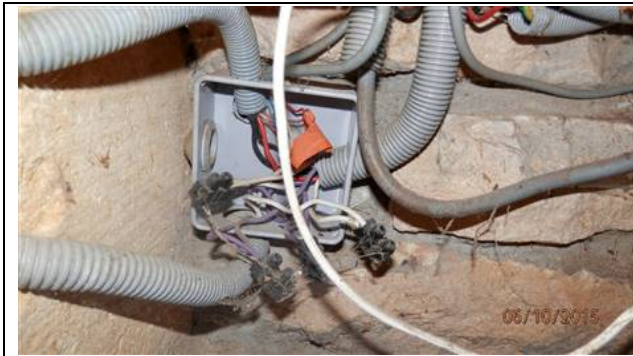
Photo DSCNEle003
 Libellé de l'anomalie : B7.3 a Des enveloppes de matériels sont manquantes ou détériorées.
 Commentaire : Présence de matériel électrique en place dont l'enveloppe présente des détériorations; Faire intervenir un électricien qualifié afin de remplacer les matériels présentant des détériorations

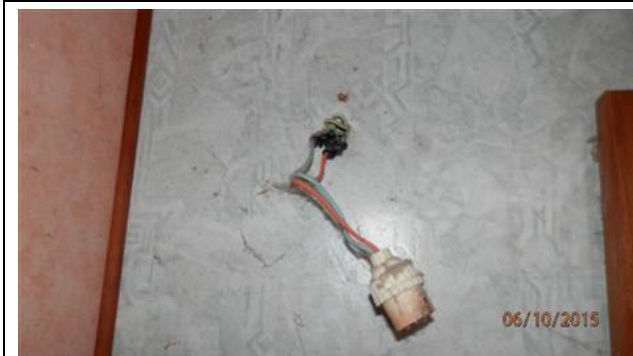
Photo DSCNEle004
 Libellé de l'anomalie : B7.3 c1 Des conducteurs isolés ne sont pas placés dans des conduits, goulottes ou plinthes en matière isolante jusqu'à leur pénétration dans le matériel électrique qu'ils alimentent.
 Commentaire : Présence de conducteurs électriques non protégés mécaniquement; Faire intervenir un électricien qualifié afin d'installer des protections mécanique sur les conducteurs non protégés

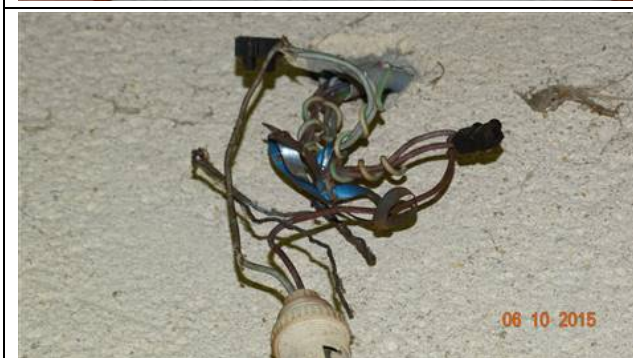
Photo DSCNEle005
 Libellé de l'anomalie : B7.3 d L'installation électrique comporte des connexions dont les parties actives nues sous tension sont accessibles.
 Commentaire : Présence de connexion de matériel électrique présentant des parties actives nues sous tension; Faire intervenir un électricien qualifié afin de remplacer les matériels présentant des parties actives nues sous tension

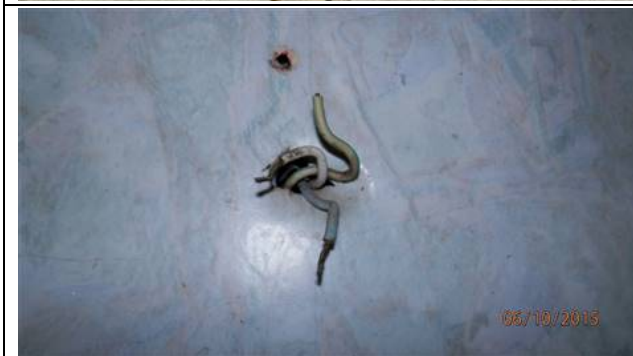
Photo DSCNEle006
 Libellé de l'anomalie : B7.3 e L'installation électrique comporte des dispositifs de protection dont les parties actives nues sous tension sont accessibles.
 Commentaire : Présence de dispositif de protection de matériel électrique présentant des parties actives nues sous tension; Faire intervenir un électricien qualifié afin de remplacer les matériels présentant des parties actives nues sous tension

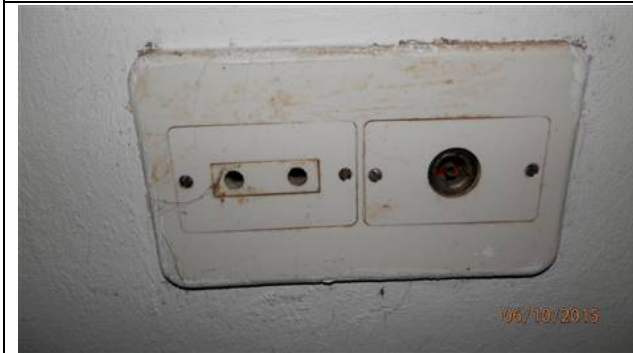
Photo DSCNEle007
 Libellé de l'anomalie : B8.3 a L'installation comporte des matériels électriques vétustes.
 Commentaire : Présence de matériel électrique vétuste (douilles, interrupteurs, socles de prise...); Faire intervenir un électricien qualifié afin de remplacer les matériels électriques vétustes

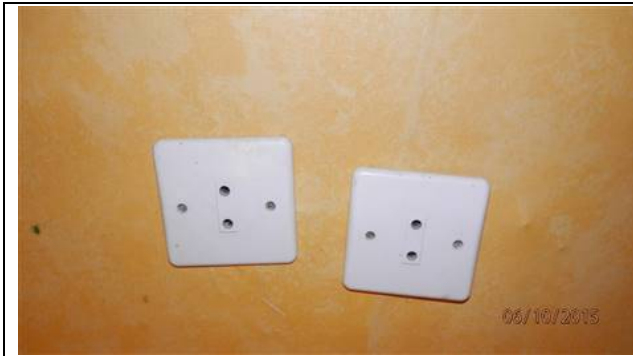
Photo DSCNEle008
Libellé de l'anomalie : B3.3.6 a Des circuits ne comportent pas de conducteur de protection relié à la terre.
Commentaire : Présence de circuits électriques non équipés de conducteurs de protection; Faire intervenir un électricien qualifié afin d'installer des conducteurs de protection sur les circuits qui n'en sont pas équipés

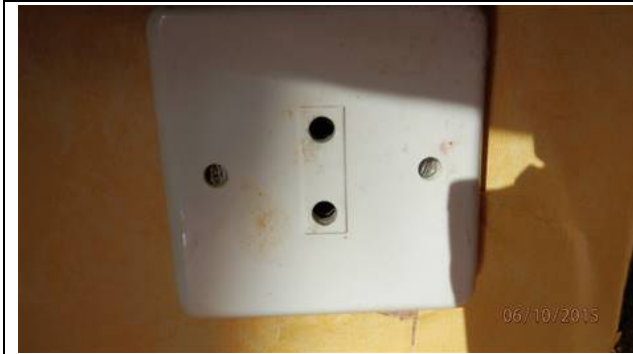
Photo DSCNEle009
Libellé de l'information complémentaire : B11 b L'ensemble des socles de prise de courant n'est pas de type à obturateur.
Commentaire : Présence de socles de prises non équipés d'obturateur; Faire intervenir un électricien qualifié afin de remplacer les socles de prises non équipés d'obturateur par des socles de prises à obturateur

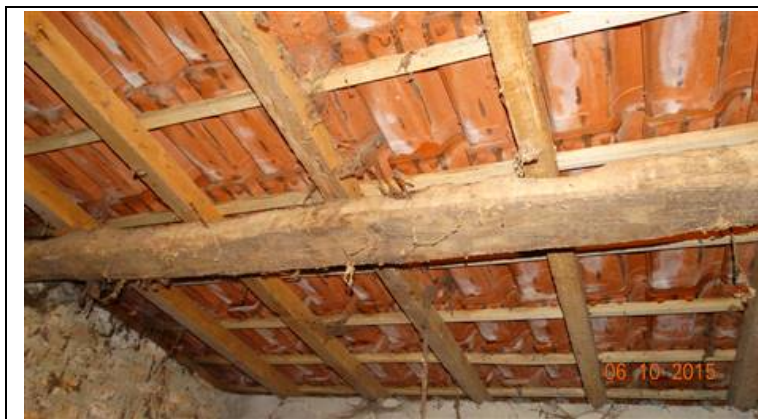
Photo n° DSCNTER001
 Localisation : ANNEXES - Cave
 Ouvrage : Plafond, Poutres,
 Parasite : Anobium punctatum (Petites vrillettes),
 Capricornes du chêne (Hesperophanes cinereus)
 Indices : dégradation du bois, présence de trous de sortie
 (élément(s) faiblement dégradé(s))
 Localisation sur croquis : Point002

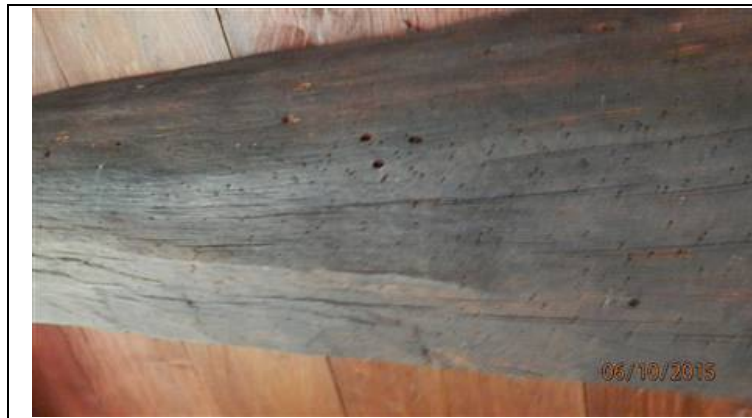
Photo n° DSCNter003
 Localisation : MAISON RDC - Salle à manger
 Ouvrage : Plafond, Poutres et Plancher Haut,
 Parasite : Anobium punctatum (Petites vrillettes),
 Capricornes des maisons (Hylotrupes bajulus)
 Indices : dégradation du bois, présence de trous de sortie
 (élément(s) faiblement dégradé(s))
 Localisation sur croquis : Point004

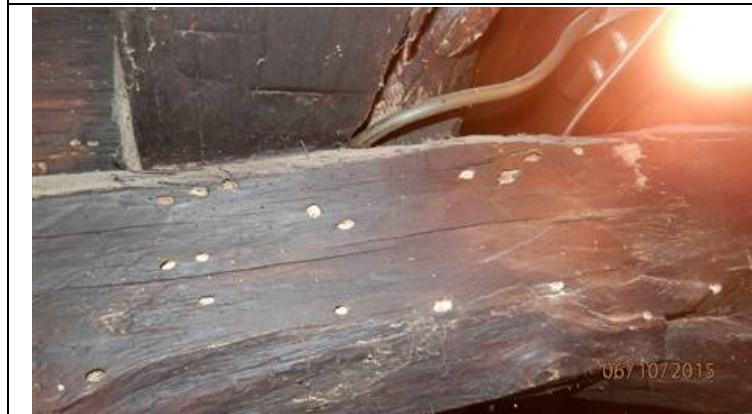
Photo n° DSCNter004
 Localisation : ETAGE - Couloir
 Ouvrage : Plafond, Poutres.
 Parasite : Capricornes des maisons (Hylotrupes bajulus)
 Indices : dégradation du bois, présence de trous de sortie
 (élément(s) faiblement dégradé(s))
 Localisation sur croquis : Point005

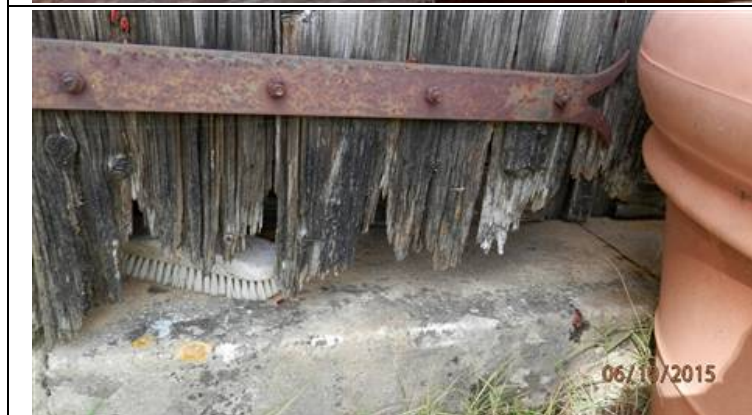
Photo n° DSCNter005
 Localisation : MAISON RDC
 Ouvrage : Les Volets (TOUS)
 Parasite : Champignons de pourriture fibreuse,
 Capricornes des maisons (Hylotrupes bajulus)
 Indices : décoloration du bois (élément(s) fortement
 dégradé(s))
 Localisation sur croquis : Point006

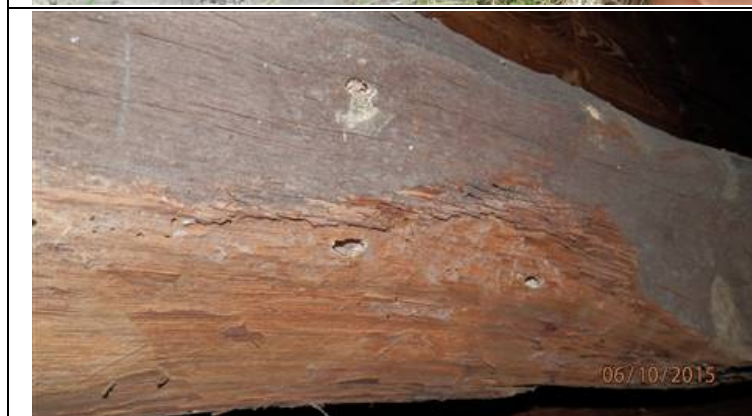
Photo n° DSCNter006
 Localisation : ETAGE - Chambre 2/3/4
 Ouvrage : Plafond, Poutres.
 Parasite : Capricornes des maisons (Hylotrupes bajulus)
 Indices : dégradation du bois, présence de trous de sortie
 (élément(s) faiblement dégradé(s))
 Localisation sur croquis : Point007

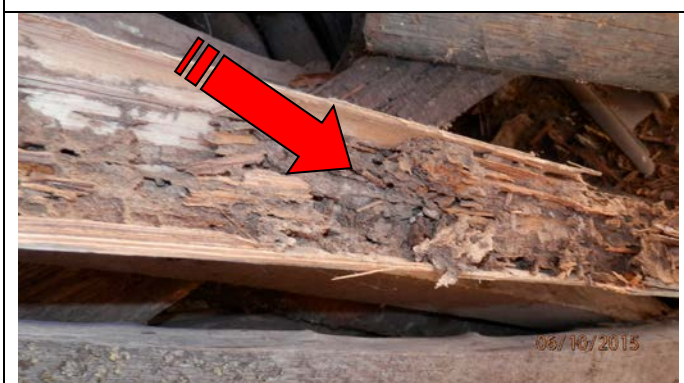
Débris de bois venant de l'extérieur présentant des traces d'infestation de termites sous l'abri (four à pain)
