DOSSIER DE DIAGNOSTIC TECHNIQUE

PROPRIETAIRE	ADRESSE DES LOCAUX VISITES
Mme WEBER Gisela Vialot 24290 AURIAC-DU-PERIGORD	MAISON VIALOT 24290 AURIAC-DU-PERIGORD

REF DOSSIER : ATPZ-16-1013

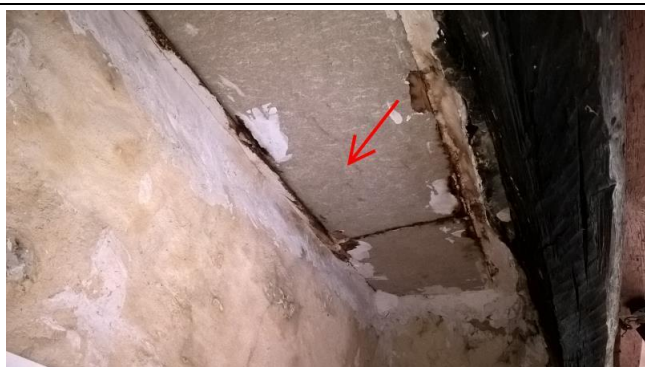
001 : amiante ciment
Cuisine

Type de recommandation	Conclusion en application des dispositions de l'article R. 1334-27
EP	protection physique non étanche ou absence de protection physique, matériau présentant une dégradation ponctuelle ayant un risque faible d'extension lié à l'environnement du matériau

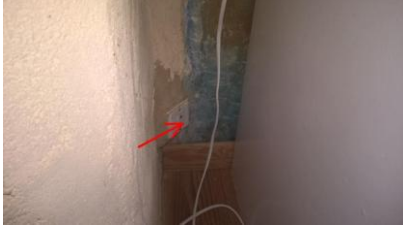
N° Article (1)	Libellé des anomalies	Mesure compensatoire correctement mise en œuvre	
		Article (2)	Libellé (3)
B3.3.06a1	Au moins un socle de prise de courant ne comporte pas de broche de terre.

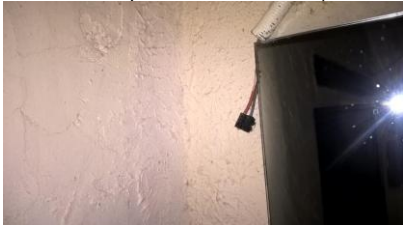
N° Article (1)	Libellé des anomalies	Mesure compensatoire correctement mise en œuvre	
		Article (2)	Libellé (3)
B6.3.1a	Local contenant une baignoire ou une douche : l'installation électrique ne répond pas aux prescriptions particulières appliquées à ce local (adéquation entre l'emplacement où est installé le MATERIEL ELECTRIQUE et les caractéristiques de ce dernier – respect des règles de protection contre les chocs électriques liées aux zones).

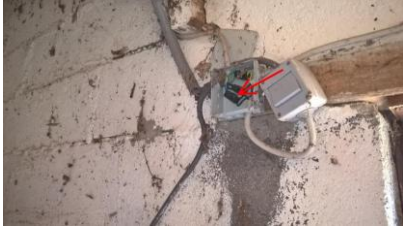
N° Article (1)	Libellé des anomalies	Mesure compensatoire correctement mise en œuvre	
		Article (2)	Libellé (3)
B7.3a	L'ENVELOPPE d'au moins un matériel est manquante ou détériorée.

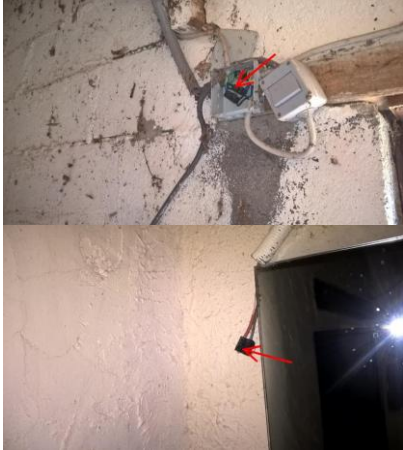
B7.3d	L'installation électrique comporte au moins une CONNEXION avec une partie active nue sous tension accessible. <i>Dominos</i>

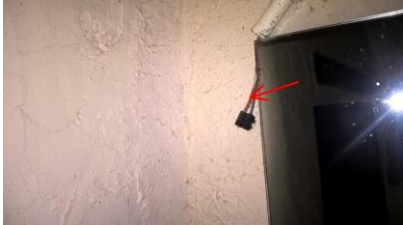
N° Article (1)	Libellé des anomalies	Mesure compensatoire correctement mise en œuvre	
		Article (2)	Libellé (3)
B8.3a	L'installation comporte au moins un MATERIEL ELECTRIQUE vétuste.		
B8.3e	Au moins un CONDUCTEUR isolé n'est pas placé sur toute sa longueur dans un conduit, une goulotte, une plinthe ou une huisserie, en matière isolante ou métallique, jusqu'à sa pénétration dans le MATERIEL ELECTRIQUE qu'il alimente.
