Dossier Technique Immobilier

Numéro de dossier : 09/IMO/0917/JLD
Date du repérage : 17/10/2011

Périmètre de repérage : Maison d'habitation + dépendances

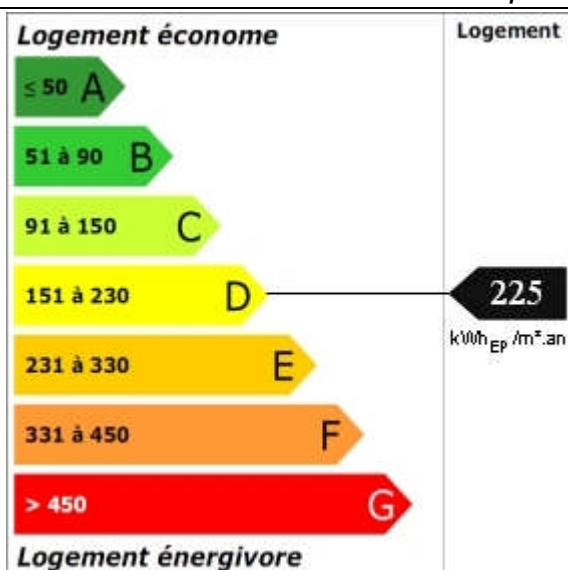
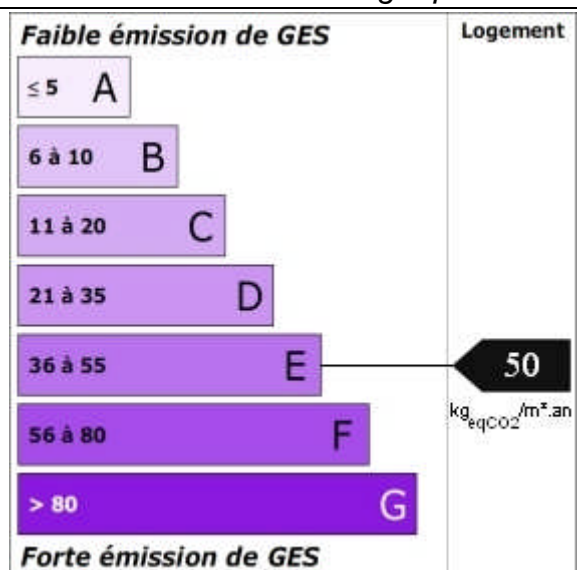
Consommation conventionnelle : 225 kWh_{EP}/m².an

Estimation des émissions : 50 kg_{eqCO2}/m².an

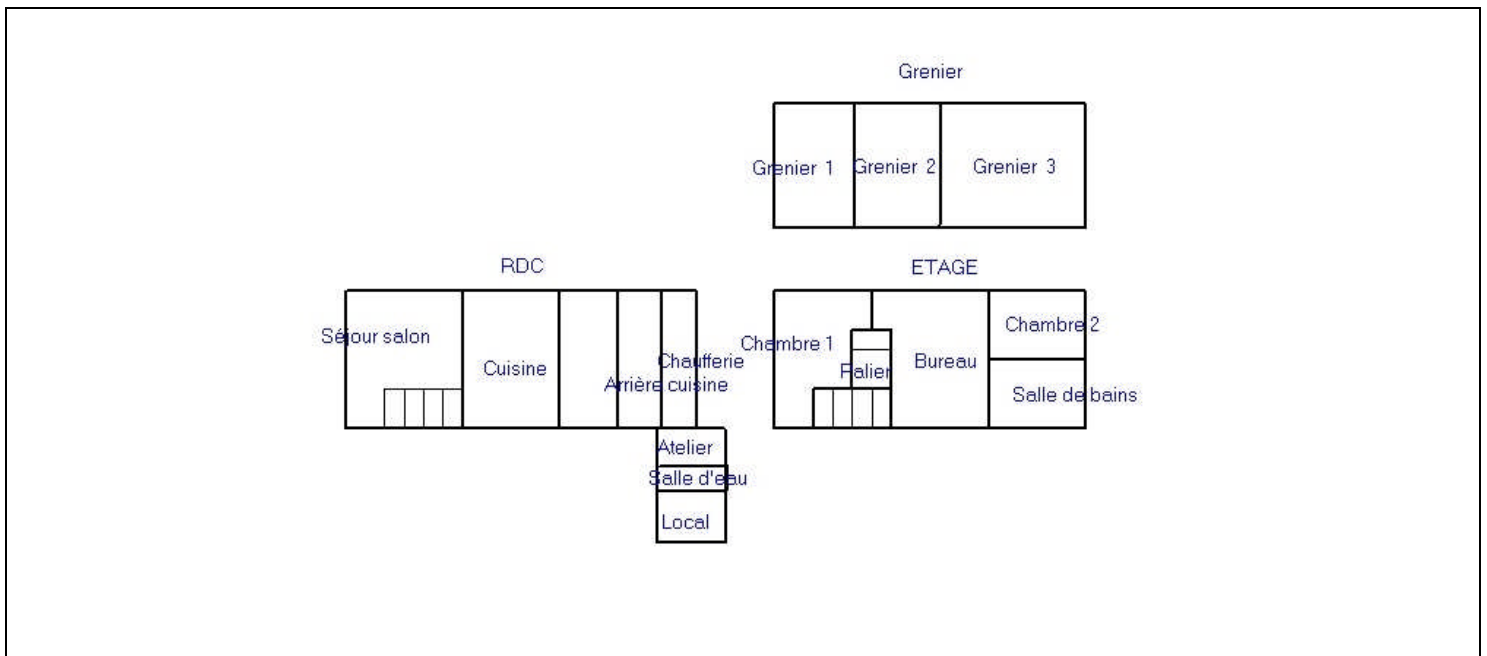
I.2 - Annexe - Plans, croquis et Photos

N° Matériau ou Produit	Etat de dégradation	Protection rapportée du matériau	Exposition du produit aux circulations d'air	Exposition du produit aux chocs et vibrations	Résultat
Néant	-	-	-	-	-
