DOSSIER DE DIAGNOSTIC TECHNIQUE

PROPRIETAIRE	ADRESSE DES LOCAUX VISITES
M. et Mme Bonnet/Dubruel J.Pierre et Anne 8.Rue Jean Andrieux 31500 TOULOUSE	MAISON 8.RUE JEAN ANDRIEUX 31500 TOULOUSE

REF DOSSIER : ATPGZ-16-1716

ETAT DE L'INSTALLATION INTERIEURE DE GAZ

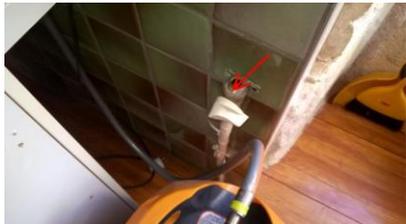
Appareil : Tuyauterie en attente d'appareil- -			
Pt. de contrôle (3)	A1 (4), A2 (5) ou DGI (6) 32c (7)	Pièce/ Local	Risque
C7.8b	A2	Cuisine	Il existe un risque de fausse manœuvre si un robinet n'est pas obturé par un bouchon alors qu'il ne dessert aucun appareil. Cette fausse manœuvre peut entraîner un dégagement incontrôlé de gaz et donc un risque d'explosion. Le même risque existe si une tuyauterie en aval d'un robinet n'est pas obturée par un bouchon vissé, alors qu'elle n'est raccordée à aucun appareil.
Anomalie : L'extrémité du robinet ou de la tuyauterie en attente n'est pas obturée.			Photos :

Préconisations : Boucher l'extrémité du robinet de commande en attente.

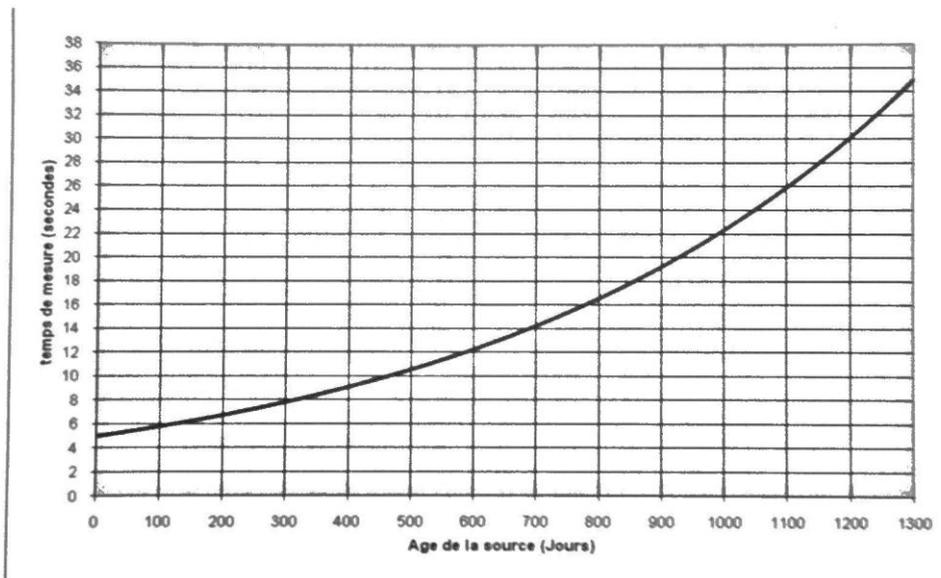
Le temps de mesure doit être augmenté au fur et à mesure de la décroissance d'activité de la source conformément au diagramme ci-dessous

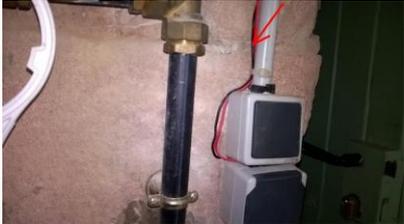
N° Fiche : B8 Matériels électriques vétustes ou inadaptés à l'usage

N° Article (1)	Libellé des anomalies	Mesure compensatoire correctement mise en œuvre	
		Article (2)	Libellé (3)
B8.3e	<p>Au moins un CONDUCTEUR isolé n'est pas placé sur toute sa longueur dans un conduit, une goulotte, une plinthe ou une huisserie, en matière isolante ou métallique, jusqu'à sa pénétration dans le MATERIEL ELECTRIQUE qu'il alimente.</p>
