CONSTAT DE RISQUE D'EXPOSITION AU PLOMB EN PARTIES PRIVATIVES

lieu dit En chamenon 24290 SAINT-LÉON-SUR-VÉZÈRE	<h2 style="background-color: #808080; color: white; padding: 2px;">D Propriétaire</h2> Nom : Mme et Mr WOOLTORTON Christopher Adresse : Chilton Hall Holst Mead Stowmarket SUFFOLK IP 14 ITD
---	---

N° Constat : WOOLTORTON 1780 01.10.14 P Date du constat : 01/10/2014	Date du rapport : 02/10/2014 Date limite de validité : 01/10/2015
---	--

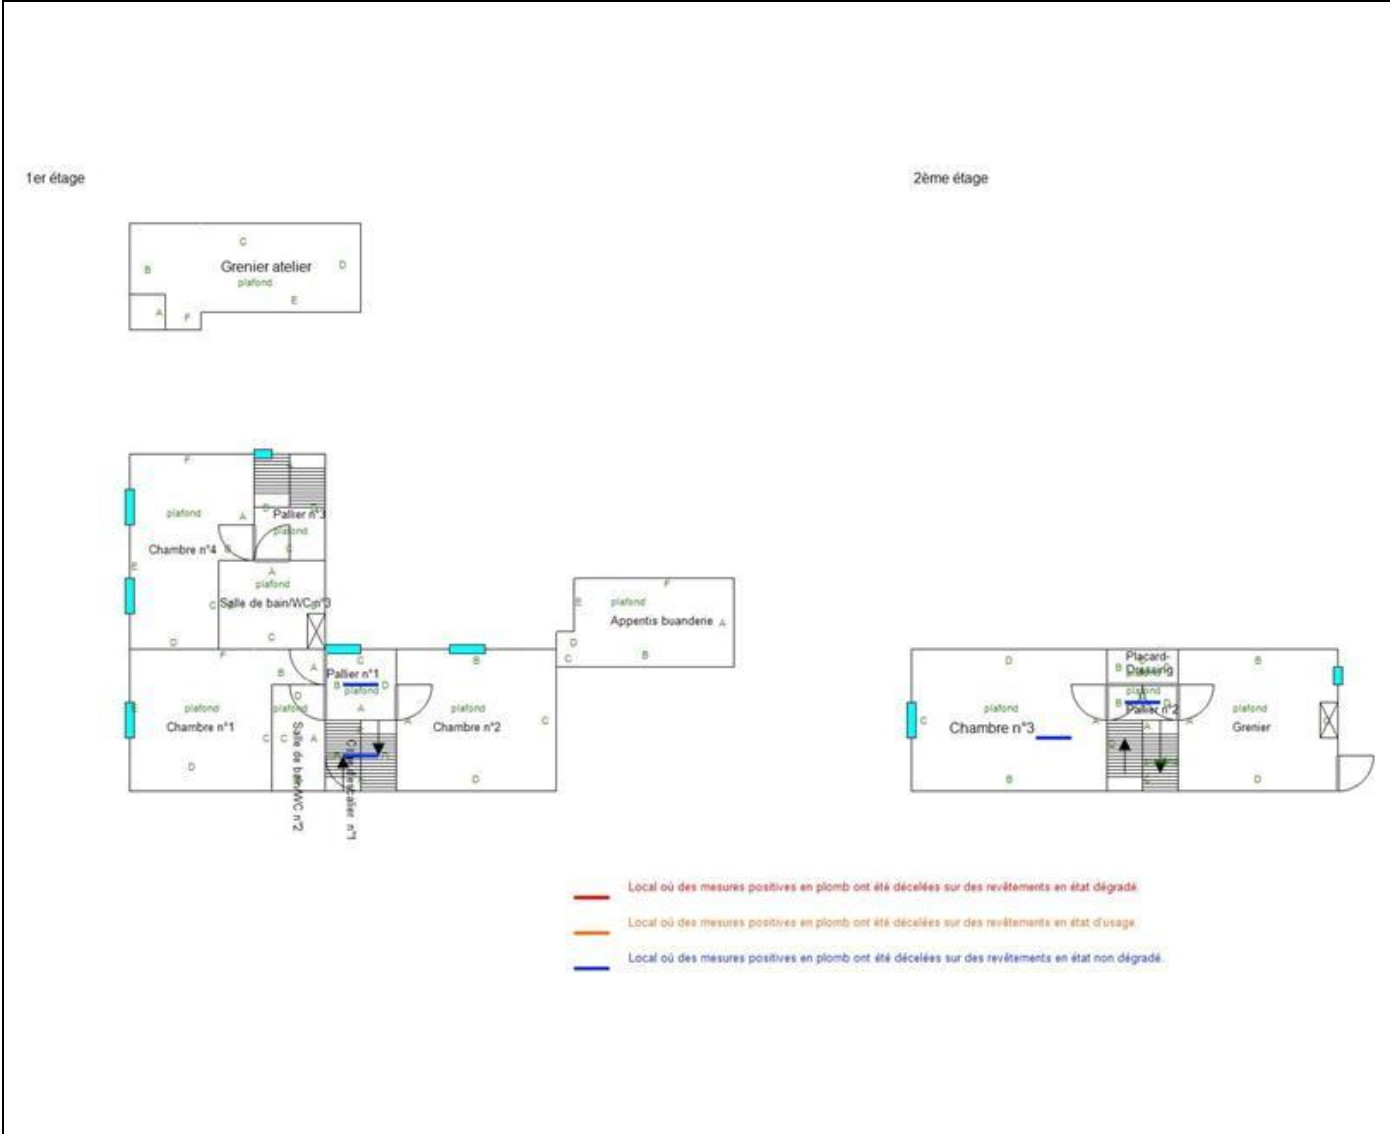
Sous sol

- Local où des mesures positives en plomb ont été décelées sur des revêtements en état dégradé.
- Local où des mesures positives en plomb ont été décelées sur des revêtements en état d'usage.
- Local où des mesures positives en plomb ont été décelées sur des revêtements en état non dégradé.
