**SYNTHESE DES DIAGNOSTICS REALISES**  
ETABLI LE VENDREDI 11 DECEMBRE 2015

**DOSSIER N°: 15\_12\_MP\_21\_LE\_QUANG**

ADRESSE DES LOCAUX VISITES	
<b>MAISON</b> <b>50 AVENUE DE LA PREHISTOIRE</b> <b>24620 LES EYZIES-DE-TAYAC-SIREUIL</b>

**DIAGNOSTICS REALISES**

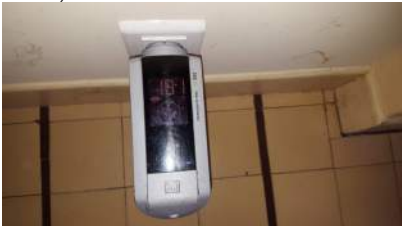
### N° Fiche : B3 Prise de terre et installation de mise à la terre

N° Article (1)	Libellé des anomalies	Mesure compensatoire correctement mise en œuvre	
		Article (2)	Libellé (3)
B3.3.01d	<p>La valeur de la résistance de la prise de terre n'est pas adaptée au courant différentiel résiduel (sensibilité) du ou des dispositifs différentiels protégeant l'ensemble de l'installation électrique. (<i>Logement:Prise de terre et installation de mise à la terre</i>)</p>

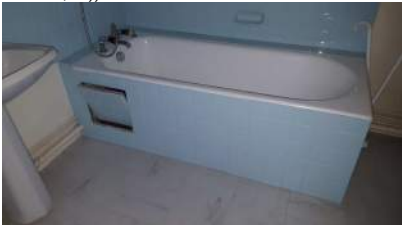
### N° Fiche : B6 Respect des règles liées aux zones dans chaque local contenant une baignoire ou une douche

N° Article (1)	Libellé des anomalies	Mesure compensatoire correctement mise en œuvre	
		Article (2)	Libellé (3)
B6.3.1c	<p>Local contenant une baignoire ou une douche : le matériel électrique placé sous la baignoire est accessible sans avoir à retirer le tablier ou la trappe à l'aide d'un outil. (<i>Salle de bain:Respect des règles de sécurité dans une pièce d'eau (salle d'eau, salle de bain, ...)</i>)</p>

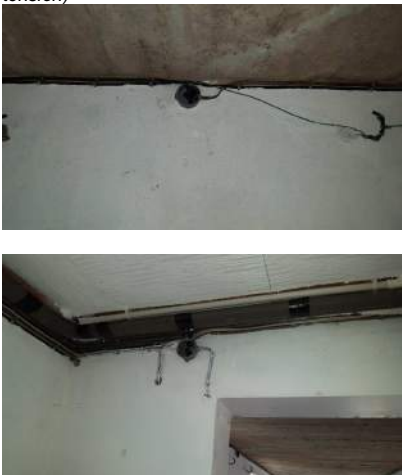
### N° Fiche : B7 Matériels présentant des risques de contact direct avec des éléments sous tension

N° Article (1)	Libellé des anomalies	Mesure compensatoire correctement mise en œuvre	
		Article (2)	Libellé (3)
B7.3a	<p>Des enveloppes de matériels sont manquantes ou détériorées. (<i>Garage, Dégagement:Matériel présentant des risques de contact direct avec des éléments sous tension</i>)</p>

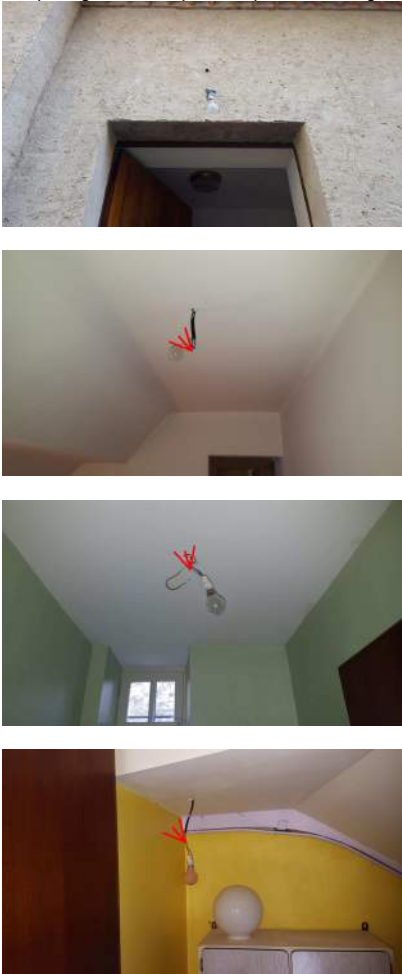
N° Article (1)	Libellé des anomalies	Mesure compensatoire correctement mise en œuvre	
		Article (2)	Libellé (3)
B7.3c1	<p>Des conducteurs ne sont pas placés dans des conduits, goulottes ou plinthes en matière isolante jusqu'à leur pénétration dans le matériel électrique qu'ils alimentent. (Exemple : WC, Escalier RDC v sous-sol, mur extérieur, palier, ....:Conducteurs non protégés mécaniquement par conduits, goulottes ou plinthes)</p>

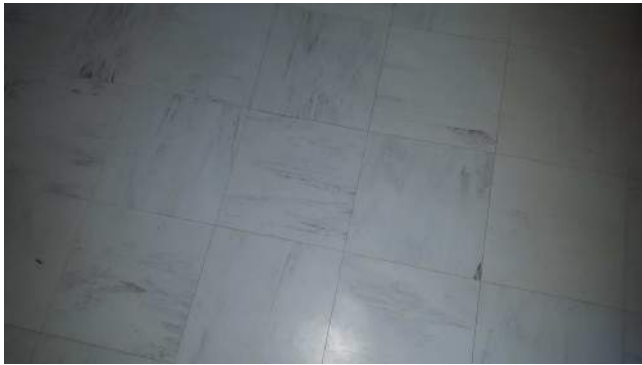
**001 : Dalles de sol  
Salle de bain**

Grille des critères d'évaluation de l'état de conservation du matériau de la liste B	
No de dossier	15_12_MP_21_LE_QUANG
Date de l'évaluation	10/12/2015
Bâtiment	Maison
Local ou zone homogène	Salle de bain
Destination déclarée du local	Salle de bain
<b>N° de repérage</b>	<b>Matériau</b>
001	Dalles de sol

Type de recommandation	Conclusion en application des dispositions de l'article R. 1334-27
EP	protection physique non étanche ou absence de protection physique, matériau non dégradé présentant un risque de dégradation faible ou à terme lié à l'environnement du matériau

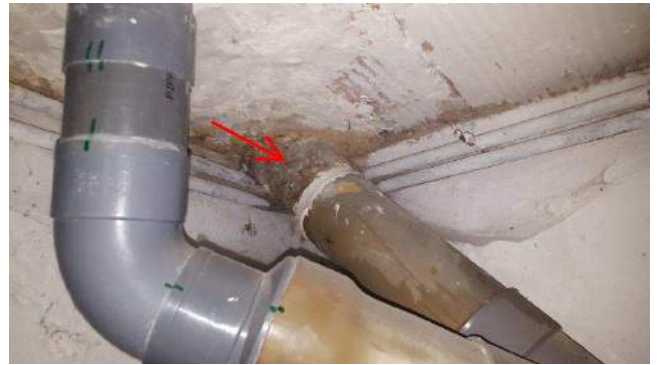
**002 : fibre ciment  
Buanderie**

Grille des critères d'évaluation de l'état de conservation du matériau de la liste B	
No de dossier	15_12_MP_21_LE_QUANG
Date de l'évaluation	10/12/2015
Bâtiment	Maison
Local ou zone homogène	Buanderie
Destination déclarée du local	Buanderie
<b>N° de repérage</b>	<b>Matériau</b>
002	fibres ciment

Type de recommandation	Conclusion en application des dispositions de l'article R. 1334-27
EP	protection physique non étanche ou absence de protection physique, matériau non dégradé présentant un risque de dégradation faible ou à terme lié à l'environnement du matériau

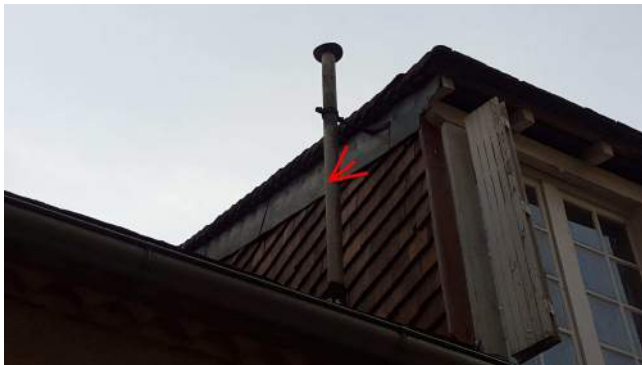
**003 : fibre ciment  
Toiture**

No de dossier	15_12_MP_21_LE_QUANG
Date de l'évaluation	10/12/2015
Bâtiment	Maison
Local ou zone homogène	Toiture
Destination déclarée du local	Toiture
<b>N° de repérage</b>	<b>Matériau</b>
003	fibres ciment

<b>Type de recommandation</b>	<b>Conclusion en application des dispositions de l'article R. 1334-27</b>
EP	protection physique non étanche ou absence de protection physique, matériau non dégradé présentant un risque de dégradation faible ou à terme lié à l'environnement du matériau

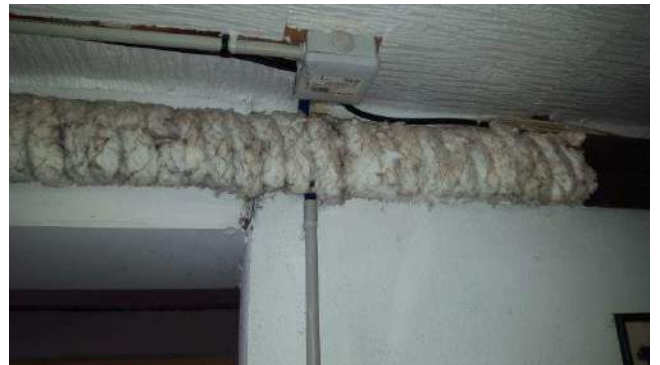
**004 : Calorifugeages  
Garage**

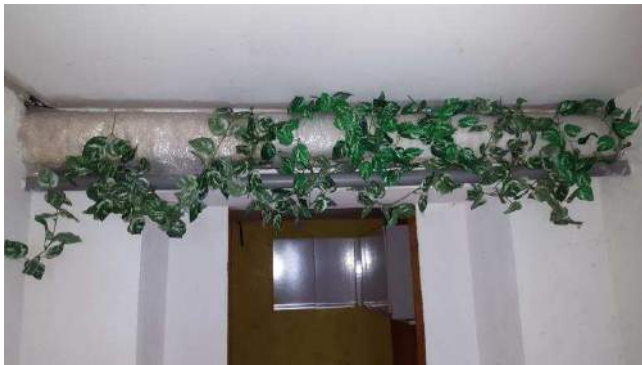
**005 : Calorifugeages  
Dégagement**

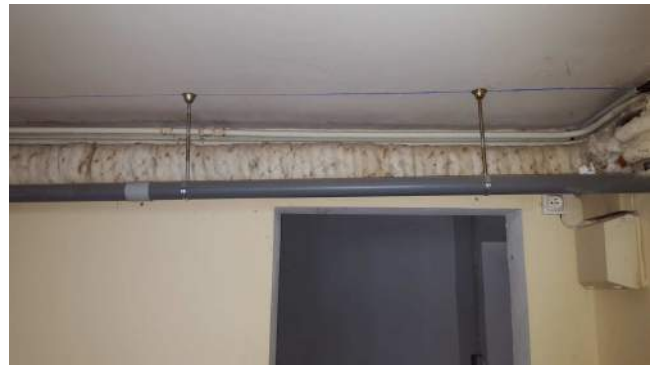
**006 : Calorifugeages  
pièce**

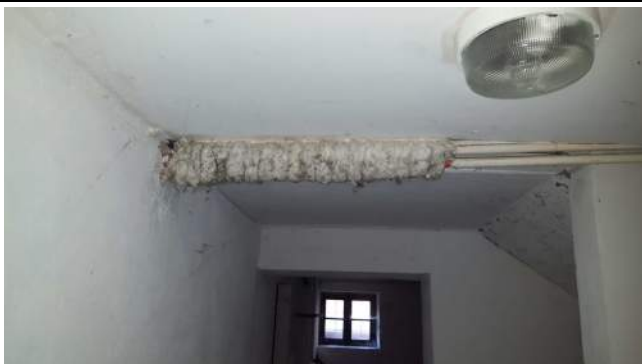
**007 : Calorifugeages  
Dégagement 2**
