# DOSSIER DE DIAGNOSTIC TECHNIQUE

ETABLI LE MARDI 19 JANVIER 2016

PROPRIETAIRE	ADRESSE DES LOCAUX VISITES
Ind. DE FLEURIEU Veyre 24210 AZERAT	MAISON VEYRE 24210 AZERAT

**REF DOSSIER : ATPEZ-16-87**

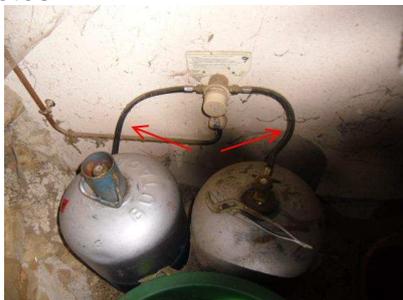
GPL		
Pt. de contrôle (3)	A1 (4), A2 (5) ou DGI (6)	Risque
C6.7d4	A1	fuite de gaz à travers une lyre détériorée (par exemple : fissures, craquelures).
<p><b>Anomalie :</b> La lyre GPL en caoutchouc armé a une date limite d'utilisation non lisible ou dépassée.</p> <p><b>Préconisations :</b> Remplacer la lyre par une lyre conforme "NF GAZ" n'excédant pas 0,70m.</p>		<p><b>Photos :</b></p>

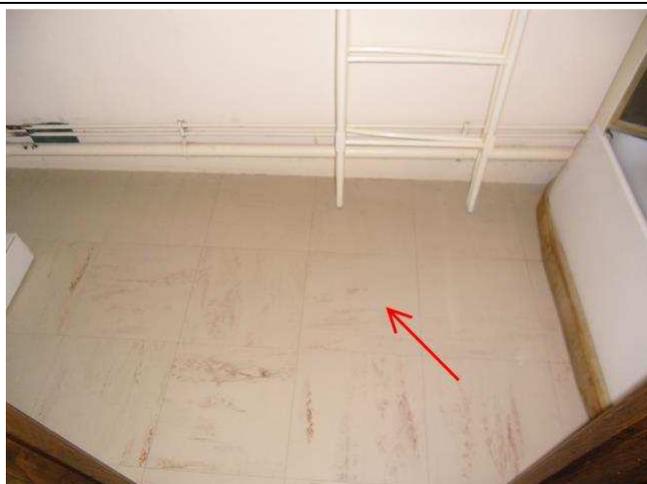
001 : Dalles de sol  
Maison principale/Salle d'eau 2 **PRE:ML001**

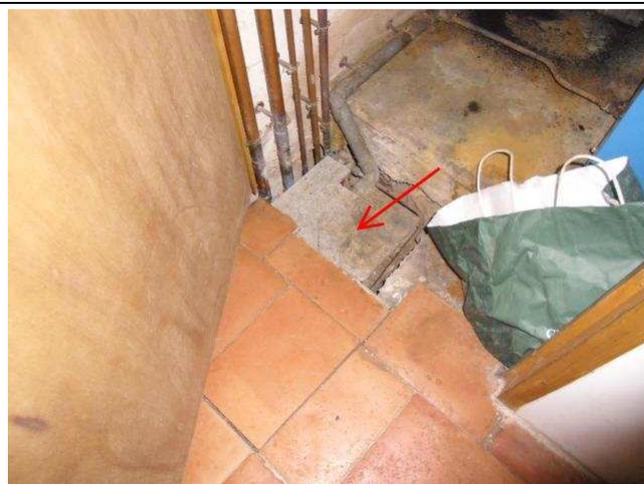
**003 : Plaque en fibre-ciment**  
**Maison principale/Chaufferie**

Grille des critères d'évaluation de l'état de conservation du matériau de la liste B	
No de dossier	ATPEZ-16-87
Date de l'évaluation	19/01/2016
Bâtiment	Maison
Local ou zone homogène	Chaufferie
Destination déclarée du local	Chaufferie
<b>N° de repérage</b>	<b>Matériau</b>
003	Plaque en fibre-ciment

Type de recommandation	Conclusion en application des dispositions de l'article R. 1334-27
EP	protection physique non étanche ou absence de protection physique, matériau non dégradé présentant un risque de dégradation faible ou à terme lié à l'environnement du matériau

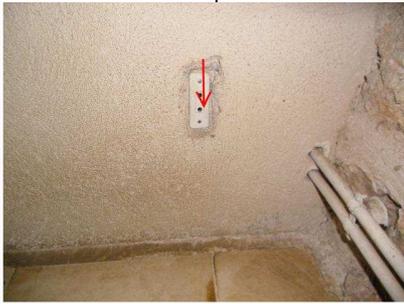
N° Article (1)	Libellé des anomalies	Mesure compensatoire correctement mise en œuvre	
		Article (2)	Libellé (3)
B3.3.01d	La valeur de la résistance de la prise de terre n'est pas adaptée au courant différentiel résiduel (sensibilité) du ou des dispositifs différentiels protégeant l'ensemble de l'installation électrique. <i>Pour un différentiel dont la sensibilité est à 500 mA, la valeur maximale admissible de la résistance de terre est de 100 Ohms</i>		
B3.3.04a	La CONNEXION à la LIAISON EQUIPOTENTIELLE principale d'au moins une CANALISATION métallique de gaz, d'eau, de chauffage central de conditionnement d'air, ou d'un élément CONDUCTEUR de la structure porteuse du bâtiment n'est pas assurée (résistance de continuité > 2 ohms).		
B3.3.06a1	Au moins un socle de prise de courant ne comporte pas de broche de terre.

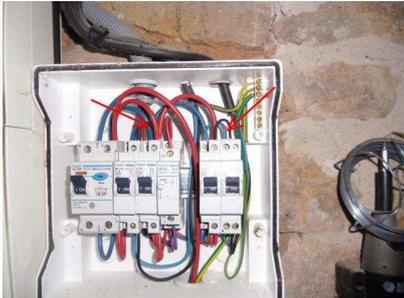
N° Article (1)	Libellé des anomalies	Mesure compensatoire correctement mise en œuvre	
		Article (2)	Libellé (3)
B4.3f3	A l'intérieur du tableau, la section d'au moins un conducteur alimentant les dispositifs de protection n'est pas adaptée au courant de réglage du disjoncteur de branchement. <i>(Cave)</i>

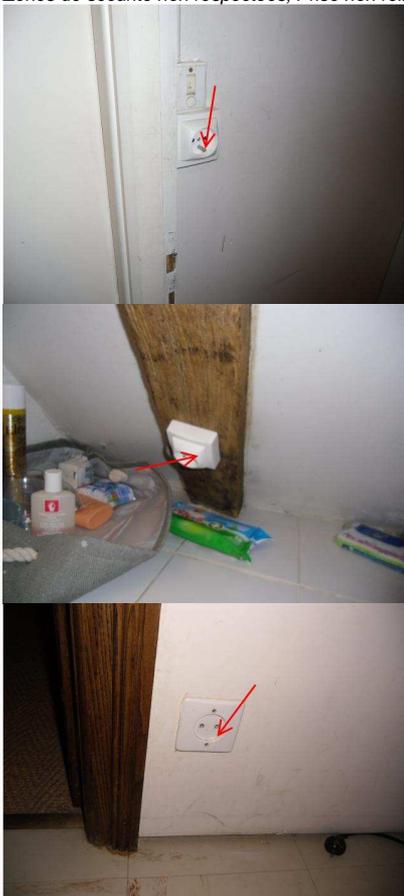
N° Article (1)	Libellé des anomalies	Mesure compensatoire correctement mise en œuvre	
		Article (2)	Libellé (3)
B6.3.1a	Local contenant une baignoire ou une douche : l'installation électrique ne répond pas aux prescriptions particulières appliquées à ce local (adéquation entre l'emplacement où est installé le MATERIEL ELECTRIQUE et les caractéristiques de ce dernier – respect des règles de protection contre les chocs électriques liées aux zones). <i>Zones de sécurité non respectées, Prise non reliée à la terre (Salle de bain, Salle d'eau 2)</i>

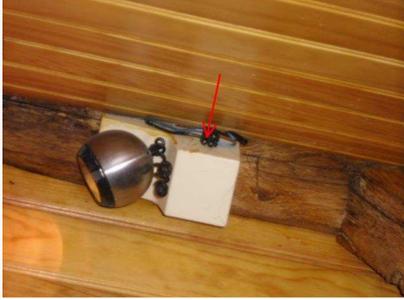
N° Article (1)	Libellé des anomalies	Mesure compensatoire correctement mise en œuvre	
		Article (2)	Libellé (3)
B7.3d	L'installation électrique comporte au moins une CONNEXION avec une partie active nue sous tension accessible. <i>Dominos</i>

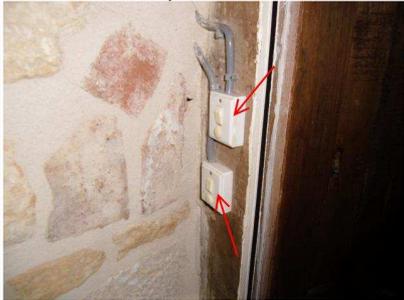
N° Article (1)	Libellé des anomalies	Mesure compensatoire correctement mise en œuvre	
		Article (2)	Libellé (3)
B8.3a	L'installation comporte au moins un MATERIEL ELECTRIQUE vétuste.
