REPERAGE AMIANTE

Rapport de mission de repérage des matériaux et produits contenant de l'amiante pour l'établissement du constat établi à l'occasion de la vente d'un immeuble bâti

**MAISON
VEYRE
24210 AZERAT**

REF DOSSIER : ATPEZ-16-87

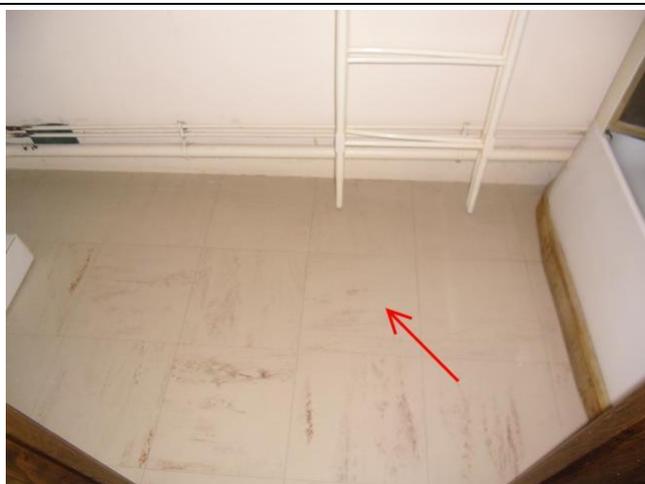
001 : Dalles de sol
 Maison principale/Salle d'eau 2 **PRE:ML001**

No de dossier	ATPEZ-16-87
Date de l'évaluation	19/01/2016
Bâtiment	Maison
Local ou zone homogène	Salle d'eau 2
Destination déclarée du local	Salle d'eau 2
N° de repérage	Matériau
001	Dalles de sol

Type de recommandation	Conclusion en application des dispositions de l'article R. 1334-27
EP	protection physique non étanche ou absence de protection physique, matériau non dégradé présentant un risque de dégradation faible ou à terme lié à l'environnement du matériau

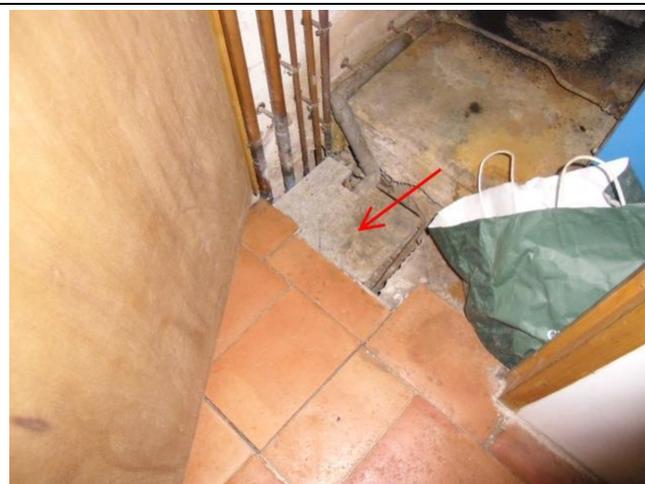
003 : Plaque en fibre-ciment
 Maison principale/Chaufferie

Grille des critères d'évaluation de l'état de conservation du matériau de la liste B	
No de dossier	ATPEZ-16-87
Date de l'évaluation	19/01/2016
Bâtiment	Maison
Local ou zone homogène	Chaufferie
Destination déclarée du local	Chaufferie
N° de repérage	Matériau
003	Plaque en fibre-ciment

Type de recommandation	Conclusion en application des dispositions de l'article R. 1334-27
EP	protection physique non étanche ou absence de protection physique, matériau non dégradé présentant un risque de dégradation faible ou à terme lié à l'environnement du matériau
