DOSSIER DE DIAGNOSTIC TECHNIQUE

ETABLI LE LUNDI 15 FEVRIER 2016

PROPRIETAIRE	ADRESSE DES LOCAUX VISITES
Ind. JUHEL Le Sorbier 24290 MONTIGNAC	MAISON LE SORBIER 24290 MONTIGNAC

REF DOSSIER : ATPEZ-16-265

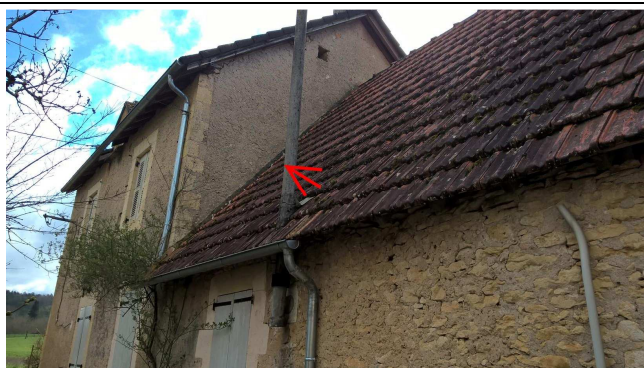
001 : amiante ciment
Facade

Grille des critères d'évaluation de l'état de conservation du matériau de la liste B	
No de dossier	ATPEZ-16-265
Date de l'évaluation	15/02/2016
Bâtiment	Maison
Local ou zone homogène	Facade
Destination déclarée du local	Facade
N° d e repérage	Matériau
001	amiante ciment

Type de recommandation	Conclusion en application des dispositions de l'article R. 1334-27
AC1	protection physique non étanche ou absence de protection physique, matériau présentant une dégradation ponctuelle ayant un risque d'extension à terme lié à l'environnement du matériau

AC1 : procéder à une remise en état limitée au remplacement, au recouvrement ou à la protection des seuls éléments dégradés. Faire appel à une entreprise certifiée pour le retrait ou le confinement. L'action corrective de premier niveau consiste à :

- Rechercher les causes de la dégradation et définir les mesures correctives appropriées pour les supprimer ;
- Procéder à la mise en œuvre de ces mesures correctives afin d'éviter toute nouvelle dégradation et, dans l'attente, prendre les mesures de protection appropriées afin de limiter le risque de dispersion des fibres d'amiante ;
- Veiller à ce que les modifications apportées ne soient pas de nature à aggraver l'état des autres matériaux et produits contenant de l'amiante restant accessibles dans la même zone ;
- Contrôler périodiquement que les autres matériaux et produits restant accessibles ainsi que, le cas échéant, leur protection demeurent en bon état de conservation.

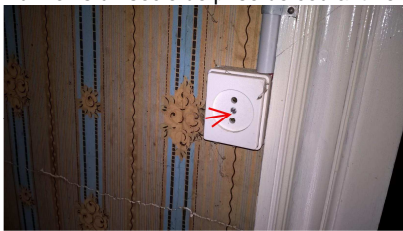
N° Article (1)	Libellé des anomalies	Mesure compensatoire correctement mise en œuvre	
		Article (2)	Libellé (3)
B3.3.04a	La CONNEXION à la LIAISON EQUIPOTENTIELLE principale d'au moins une CANALISATION métallique de gaz, d'eau, de chauffage central de conditionnement d'air, ou d'un élément CONDUCTEUR de la structure porteuse du bâtiment n'est pas assurée (résistance de continuité > 2 ohms) .		
B3.3.05b1	La section du conducteur principal de protection est insuffisante.		
B3.3.06a1	Au moins un socle de prise de courant ne comporte pas de broche de terre.

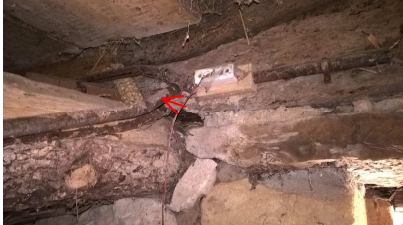
B3.3.07a	Au moins un CONDUIT métallique en montage apparent ou encastré, comportant des CONDUCTEURS, n'est pas relié à la terre.

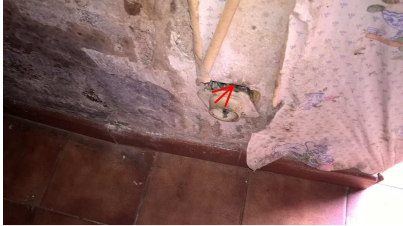
N° Article (1)	Libellé des anomalies	Mesure compensatoire correctement mise en œuvre	
		Article (2)	Libellé (3)
B7.3a	L'ENVELOPPE d'au moins un matériel est manquante ou détériorée.

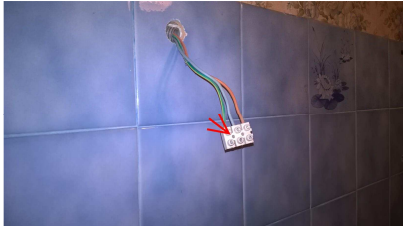
B7.3d	L'installation électrique comporte au moins une CONNEXION avec une partie active nue sous tension accessible. <i>Dominos</i>

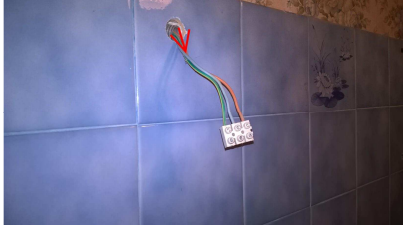
N° Article (1)	Libellé des anomalies	Mesure compensatoire correctement mise en œuvre	
		Article (2)	Libellé (3)
B8.3a	L'installation comporte au moins un MATERIEL ELECTRIQUE vétuste.		
B8.3e	Au moins un CONDUCTEUR isolé n'est pas placé sur toute sa longueur dans un conduit, une goulotte, une plinthe ou une huisserie, en matière isolante ou métallique, jusqu'à sa pénétration dans le MATERIEL ELECTRIQUE qu'il alimente.
