DOSSIER DE DIAGNOSTIC TECHNIQUE

ETABLI LE MERCREDI 13 AVRIL 2016

PROPRIETAIRE	ADRESSE DES LOCAUX VISITES
Ind. LEONARD Représentée par M. LEONARD Frédéric 29 Allée de la Bergerie 33610 CANEJAN	MAISON LES MEMERIES 24290 MONTIGNAC

REF DOSSIER : ATPEZ-16-601

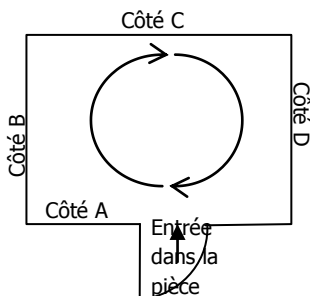
L'intérieur d'une pièce est repéré par les côtés (côté A, B, C, ...). La visite se fait dans le sens des aiguilles d'une montre, de gauche à droite, de bas en haut. Les ouvertures du côté sont repérées par leur numéro en commençant à gauche par l'élément 1 (porte 1, fenêtre 1, ...)

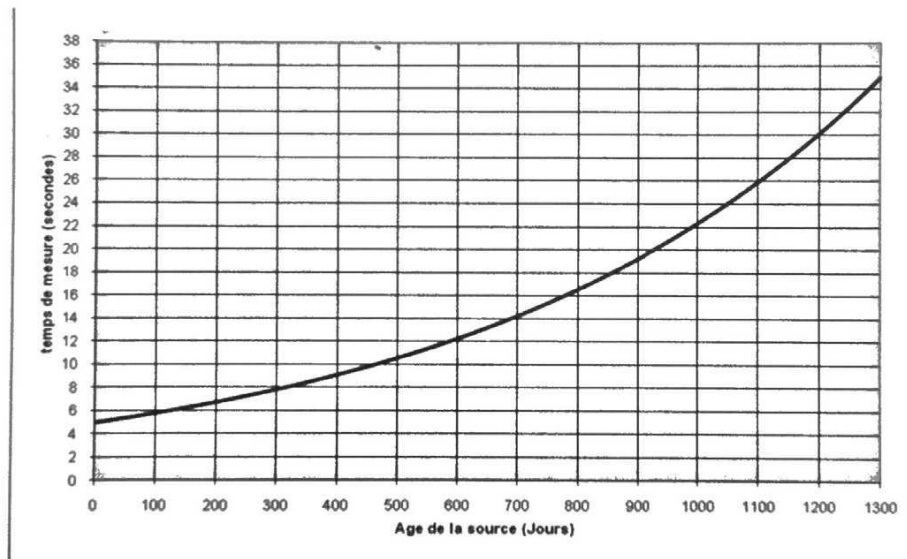
Le temps de mesure doit être augmenté au fur et à mesure de la décroissance d'activité de la source conformément au diagramme ci-dessous

Dans ces conditions, l'appareil garantit que 95% des mesures réalisées sur un échantillon standardisé de concentration voisine de 1mg/cm² seront compris dans une fourchette de + ou - 0.1 mg/cm² de la valeur de cet échantillon.

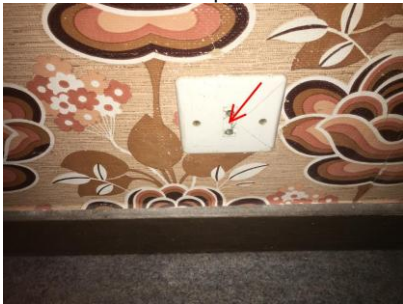
N° Article (1)	Libellé des anomalies	Mesure compensatoire correctement mise en œuvre	
		Article (2)	Libellé (3)
B3.3.06a1	Au moins un socle de prise de courant ne comporte pas de broche de terre.

B3.3.06a2	Au moins un socle de prise de courant comporte une broche de terre non reliée à la terre.

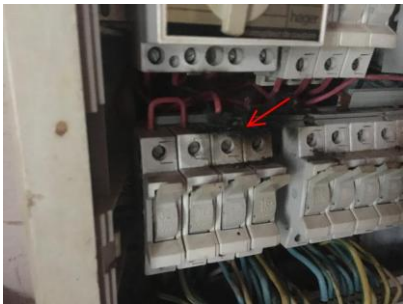
N° Article (1)	Libellé des anomalies	Mesure compensatoire correctement mise en œuvre	
		Article (2)	Libellé (3)
B4.3h	Des CONDUCTEURS ou des APPAREILLAGES présentent des traces d'échauffement.

B4	<p>Protection contre les surintensités : Les disjoncteurs divisionnaires ou coupe-circuit à cartouche fusible, à l'origine de chaque circuit, permettent de protéger les conducteurs et câbles électriques contre les échauffements anormaux dus aux surcharges ou courts-circuits.</p> <p>L'absence de ces dispositifs de protection ou leur calibre trop élevé peuvent être à l'origine d'incendies.</p>
B5	<p>Liaison équipotentielle dans les locaux contenant une baignoire ou une douche : Elle permet d'éviter, lors d'un défaut, que le corps humain ne soit traversé par un courant électrique dangereux.</p> <p>Son absence privilégie, en cas de défaut, l'écoulement du courant électrique par le corps humain, ce qui peut être la cause d'une électrisation, voire d'une électrocution.</p>
B6	<p>Règles liées aux zones dans les locaux contenant une baignoire ou une douche : Les règles de mise en œuvre de l'installation électrique à l'intérieur de tels locaux permettent de limiter le risque de chocs électriques, du fait de la réduction de la résistance électrique du corps humain lorsque celui-ci est mouillé ou immergé.</p> <p>Le non-respect de celles-ci peut être la cause d'une électrisation, voire d'une électrocution.</p>
