DOSSIER DE DIAGNOSTIC TECHNIQUE

ETABLI LE MARDI 19 AVRIL 2016

| PROPRIETAIRE | ADRESSE DES LOCAUX VISITES |
|---|--|
| Mme HAENEL 30 Les Merelles 68650 LAPOUTROIE | MAISON GUILBANDE 24120 TERRASSON-LAVILLEDIEU |

REF DOSSIER : ATPEZ-16-654

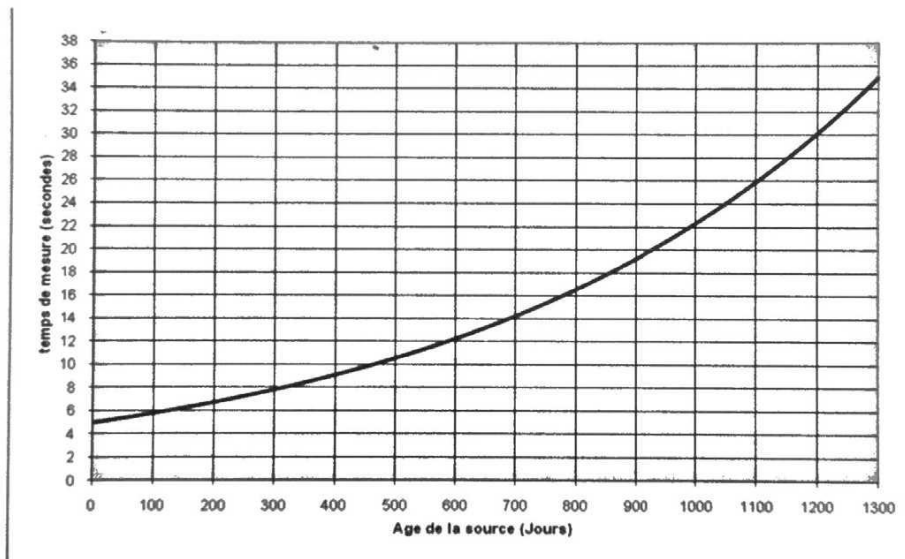
Le temps de mesure doit être augmenté au fur et à mesure de la décroissance d'activité de la source conformément au diagramme ci-dessous

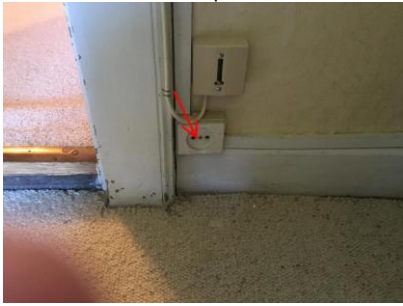
| N° Article (1) | Libellé des anomalies | Mesure compensatoire correctement mise en œuvre | |
|---|--|---|---|
| B3.3.06a1 | <p>Au moins un socle de prise de courant ne comporte pas de broche de terre.</p> | B3.3.06.1 | <p>Alors que des socles de prise de courant ou des CIRCUITS de l'installation ne sont pas reliés à la terre, [B.3.3.6 a1), a2) a3)],, la mesure compensatoire suivante est correctement mise en œuvre :</p> <ul style="list-style-type: none"> • protection du (des) circuit (s) concerné (s) ou de l'ensemble de l'installation électrique par au moins un dispositif différentiel à haute sensibilité ≤ 30 mA. |

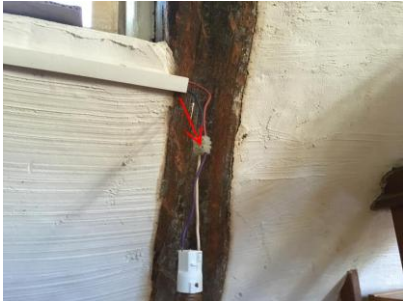
| N° Article (1) | Libellé des anomalies | | |
|---|--|--|--|
| B7.3d | <p>L'installation électrique comporte au moins une CONNEXION avec une partie active nue sous tension accessible.</p> | | |

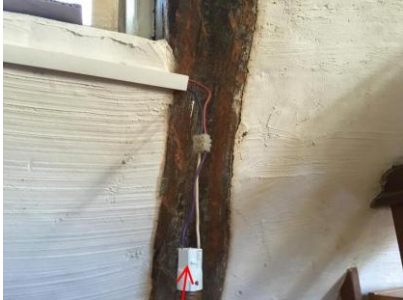
| N° Article (1) | Libellé des anomalies | | |
|---|--|--|--|
| B8.3b | L'installation comporte au moins un MATERIEL ELECTRIQUE inadapté à l'usage. | | |
