# DOSSIER DE DIAGNOSTIC TECHNIQUE

ETABLI LE MARDI 19 AVRIL 2016

PROPRIETAIRE	ADRESSE DES LOCAUX VISITES
Mme HAENEL 30 Les Merelles 68650 LAPOUTROIE	MAISON GUILBONDE 24120 TERRASSON-LAVILLEDIEU

REF DOSSIER : ATPEZ-16-654

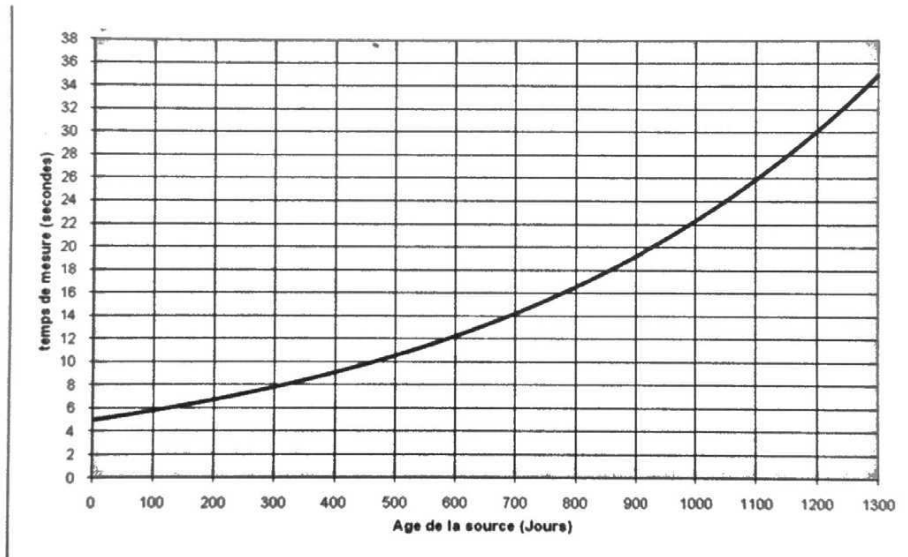
Le temps de mesure doit être augmenté au fur et à mesure de la décroissance d'activité de la source conformément au diagramme ci-dessous

Dans ces conditions, l'appareil garantit que 95% des mesures réalisées sur un échantillon standardisé de concentration voisine de 1mg/cm<sup>2</sup> seront compris dans une fourchette de + ou - 0.1 mg/cm<sup>2</sup> de la valeur de cet échantillon.

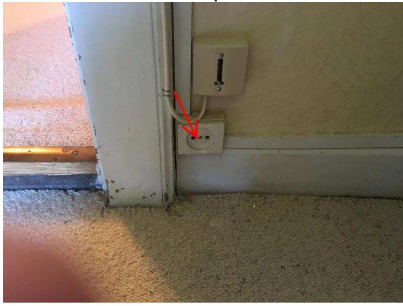
N° Article (1)	Libellé des anomalies	Mesure compensatoire correctement mise en œuvre	
		Article (2)	Libellé (3)
B3.3.06a1	<p>Au moins un socle de prise de courant ne comporte pas de broche de terre.</p>

B3.3.06.1	<p>Alors que des socles de prise de courant ou des CIRCUITS de l'installation ne sont pas reliés à la terre, [B.3.3.6 a1), a2) a3)],, la mesure compensatoire suivante est correctement mise en œuvre :</p> <ul style="list-style-type: none"> <li>• protection du (des) circuit (s) concerné (s) ou de l'ensemble de l'installation électrique par au moins un dispositif différentiel à haute sensibilité <math>\leq 30</math> mA.</li> </ul>

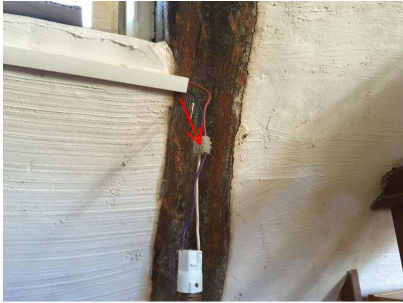
N° Article (1)	Libellé des anomalies		
B7.3d	<p>L'installation électrique comporte au moins une CONNEXION avec une partie active nue sous tension accessible.</p>

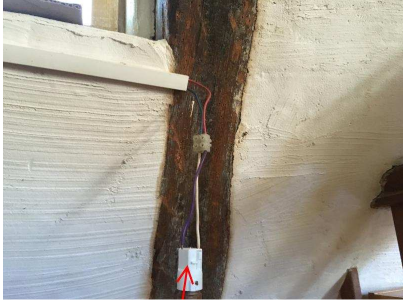
N° Article (1)	Libellé des anomalies		
B8.3b	L'installation comporte au moins un MATERIEL ELECTRIQUE inadapté à l'usage.
