DOSSIER DE DIAGNOSTIC TECHNIQUE

ETABLI LE JEUDI 9 JUIN 2016

PROPRIETAIRE	ADRESSE DES LOCAUX VISITES
Ind. LAROUMAGNE Prisse 24580 ROUFFIGNAC-SAINT-CERNIN-DE-REILHAC	MAISON PRISSE 24580 ROUFFIGNAC-SAINT-CERNIN-DE-REILHAC

REF DOSSIER : ATPEZ-16-921

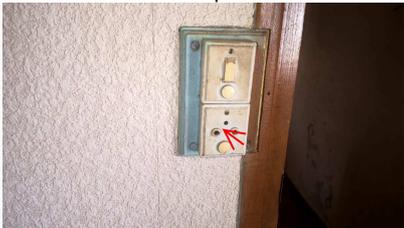
N° Fiche : B3 Prise de terre et installation de mise à la terre

N° Article (1)	Libellé des anomalies	Mesure compensatoire correctement mise en œuvre	
		Article (2)	Libellé (3)
B3.3.06a1	Au moins un socle de prise de courant ne comporte pas de broche de terre.

B3.3.07a	Au moins un CONDUIT métallique en montage apparent ou encastré, comportant des CONDUCTEURS, n'est pas relié à la terre.

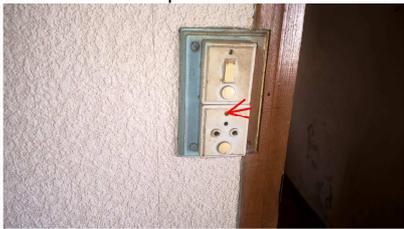
N° Fiche : B8 Matériels électriques vétustes ou inadaptés à l'usage

N° Article (1)	Libellé des anomalies	Mesure compensatoire correctement mise en œuvre	
		Article (2)	Libellé (3)
B8.3a	L'installation comporte au moins un MATERIEL ELECTRIQUE vétuste.

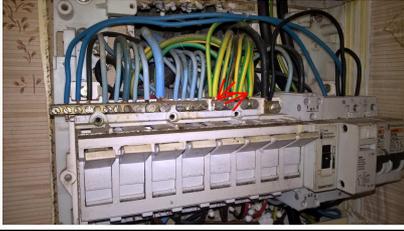
N° Article (1)	Libellé des anomalies	Mesure compensatoire correctement mise en œuvre	
		Article (2)	Libellé (3)
B8.3c	L'installation comporte au moins un CONDUCTEUR ACTIF repéré par la double coloration vert et jaune.
