**Objet : Envoi des résultats des diagnostics immobiliers**

# Dossier Technique Immobilier

Numéro de dossier : 16/IMO/TIM/7066  
Date du repérage : 19/05/2016

Périmètre de repérage : ... **Maison T5 avec four à pain**

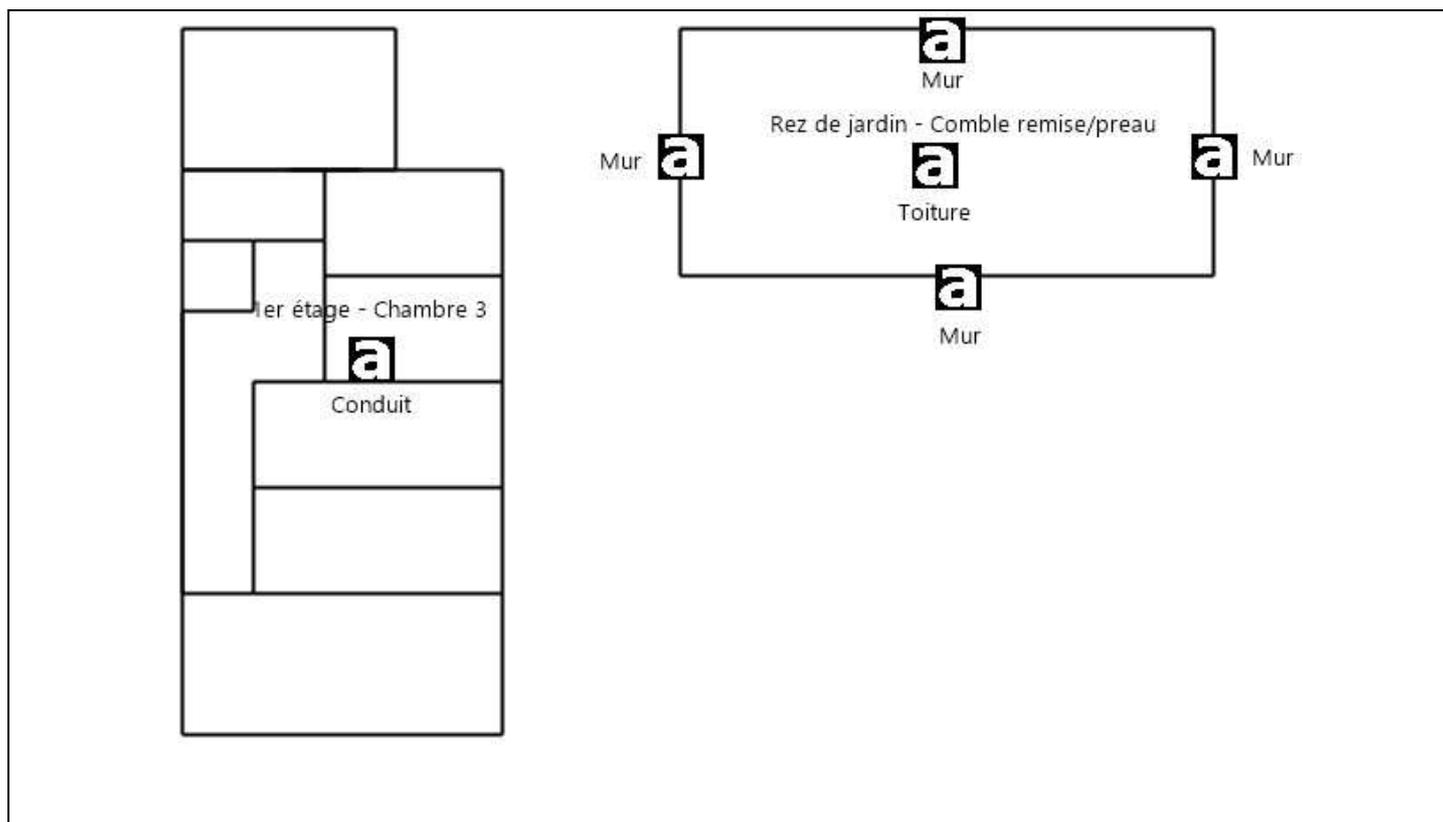
7.1 - Annexe - Schéma de repérage

Conduit en fibro-ciment		Dalles de sol	<p>Nom du propriétaire : <b>Indivision CARBONNIERE</b> Adresse du bien : <b>Le Port 24290 AUBAS</b></p>
	Conduit autre que fibro-ciment		Carrelage	
	Brides		Colle de revêtement	
	Dépôt de Matériaux contenant de l'amiante		Dalles de faux-plafond	
	Matériau ou produit sur lequel un doute persiste		Toiture en fibro-ciment	
	Présence d'amiante		Toiture en matériaux composites

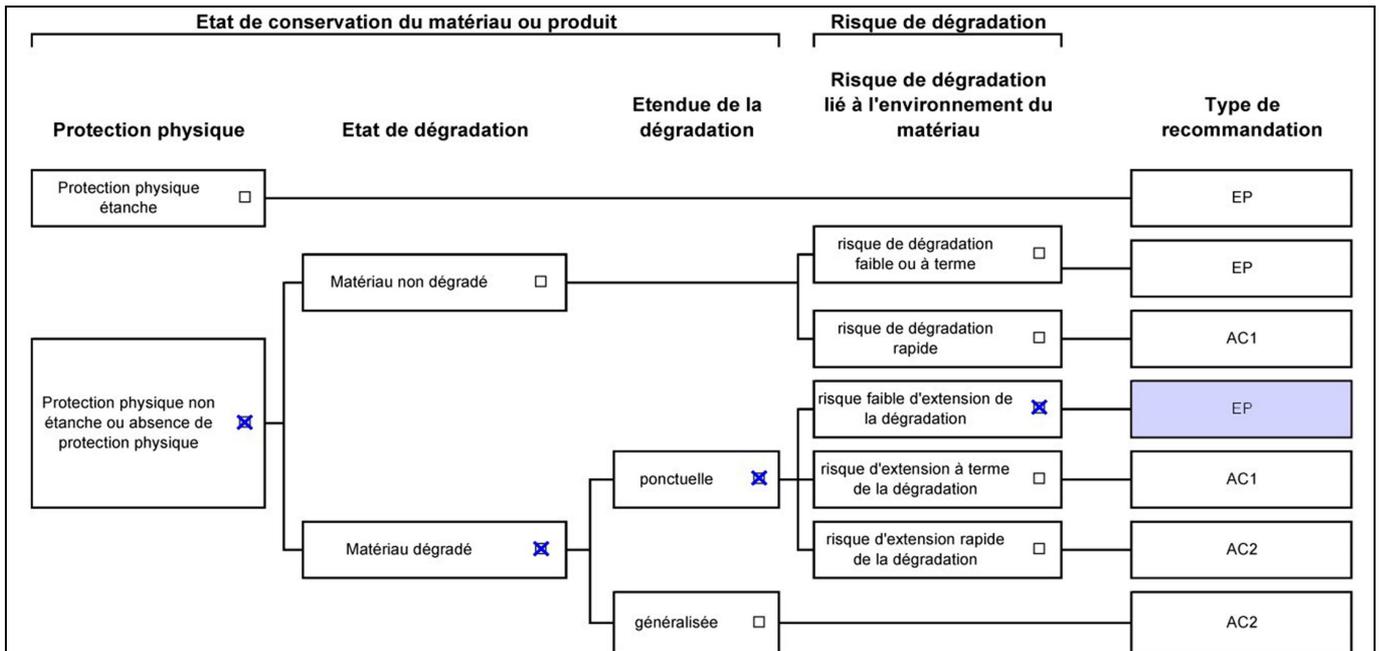
**Dossier n° 16/IMO/TIM/7066**  
**Date de l'évaluation : 19/05/2016**  
**Bâtiment / local ou zone homogène : 1er étage - Chambre 3 (Placard)**  
**Identifiant Matériau :**  
**Matériau : Conduit**  
**Résultat EP : Il est recommandé de réaliser une évaluation périodique.**

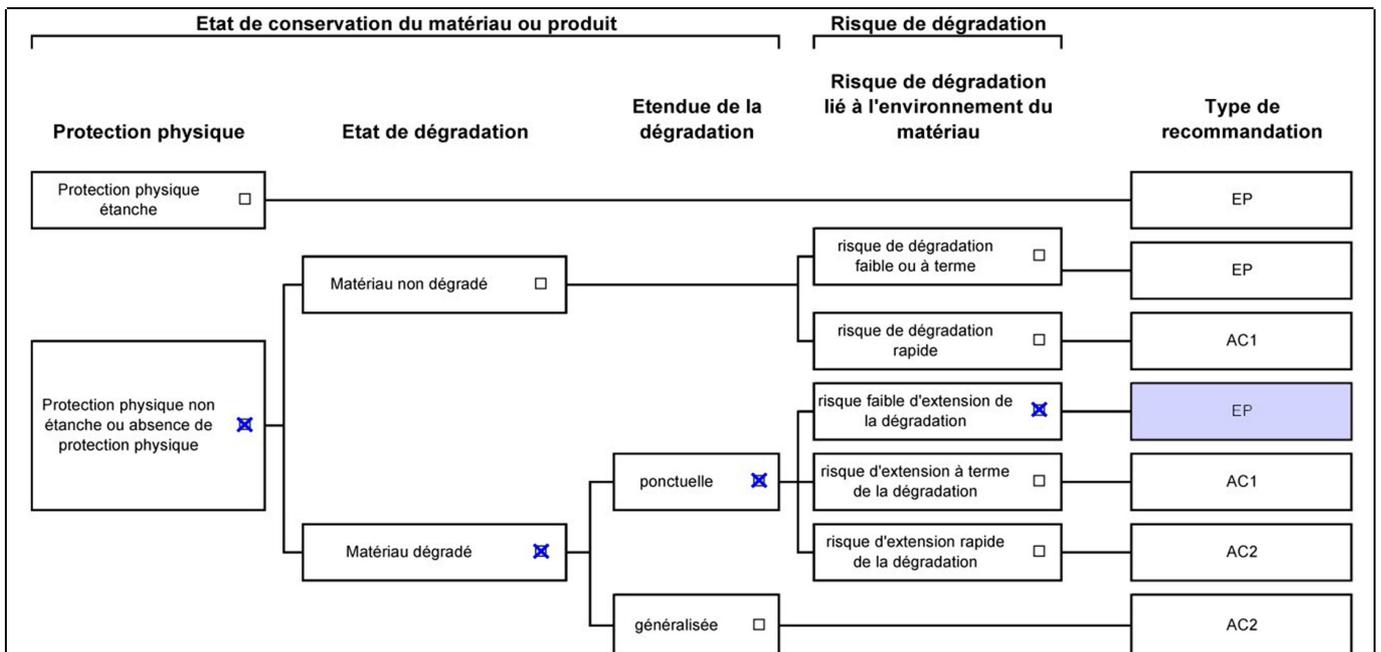
**Dossier n° 16/IMO/TIM/7066**  
**Date de l'évaluation : 19/05/2016**  
**Bâtiment / local ou zone homogène : Rez de jardin - Comble remise/preau (Mur et Toiture)**  
**Identifiant Matériau :**  
**Matériau : Plaques en fibres-ciment**  
**Résultat EP : Il est recommandé de réaliser une évaluation périodique.**
