DOSSIER DE DIAGNOSTIC TECHNIQUE

ETABLI LE MARDI 14 JUIN 2016

PROPRIETAIRE	ADRESSE DES LOCAUX VISITES
M. BINNIE Peter 2 Rue du Vignal 24580 PLAZAC	MAISON 2 RUE DU VIGNAL 24580 PLAZAC

REF DOSSIER : ATPEZ-16-968

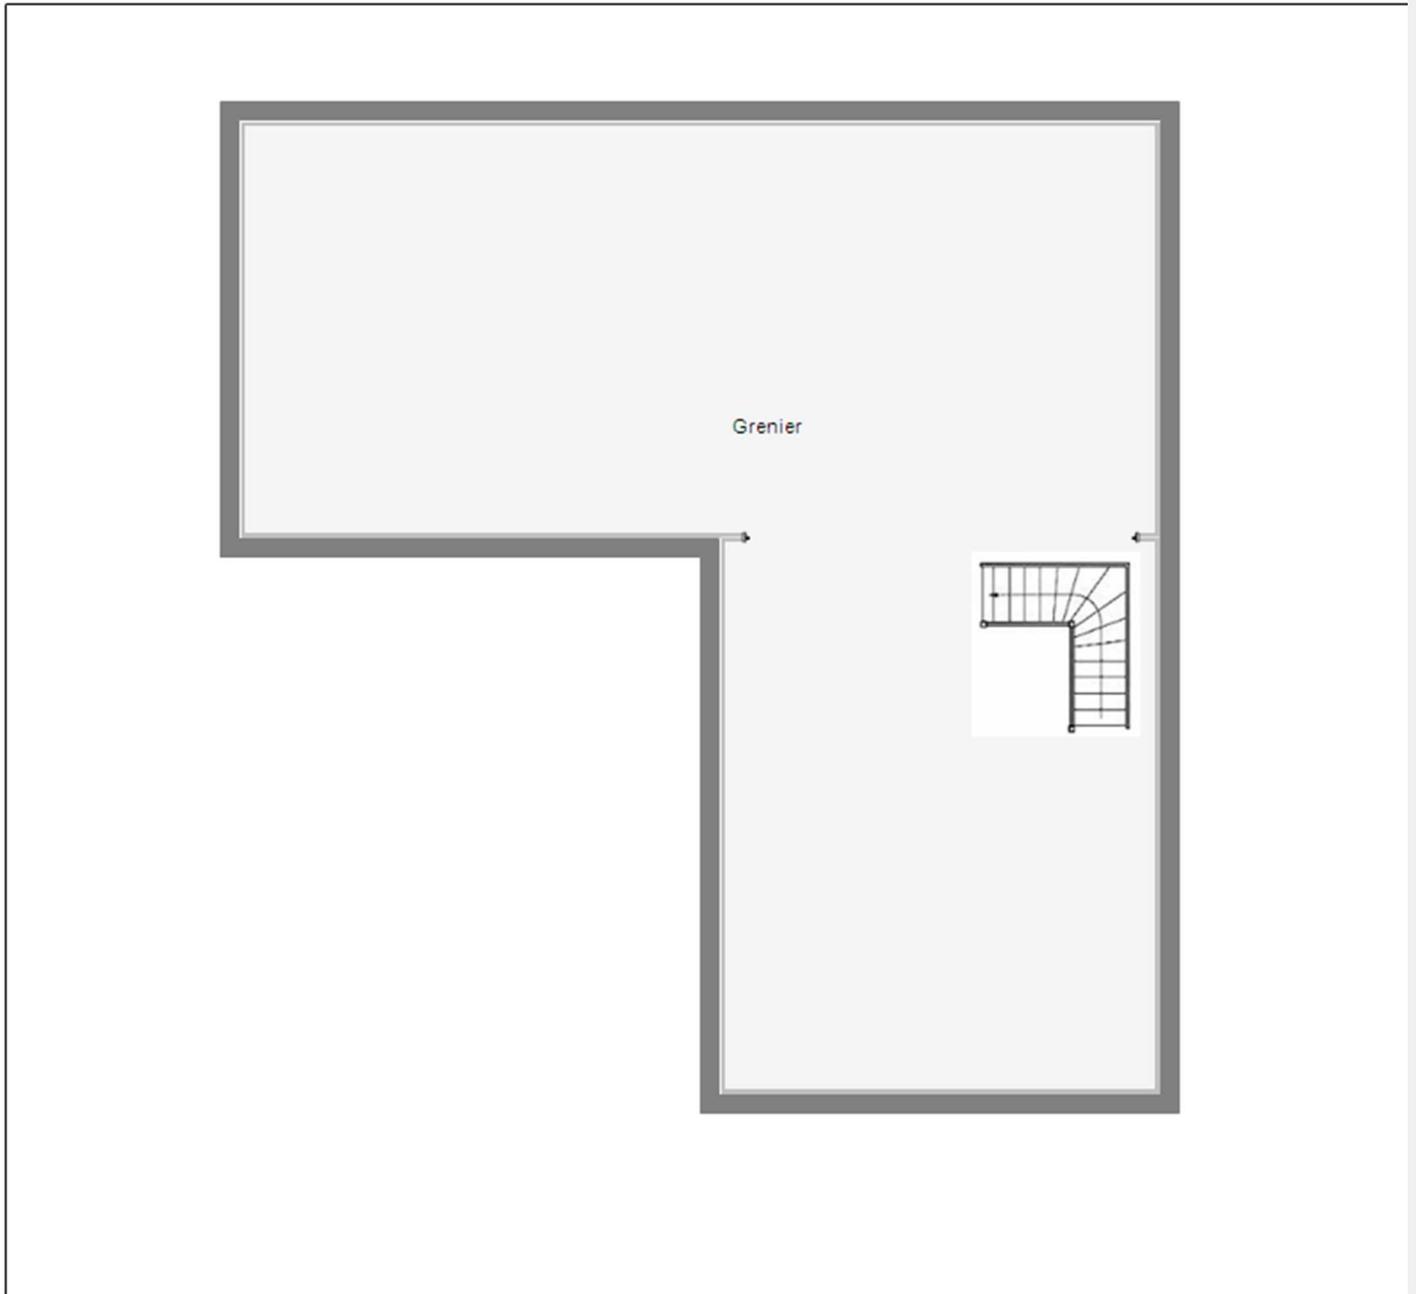
M. BINNIE Peter
Maison - 2 Rue du Vignal 24580 PLAZAC
Niveau 2

Présence de plomb dans les peintures : **ND** non dégradé, **NV** non visible, **EU** état d'usage, **D** dégradé
Locaux inaccessibles,

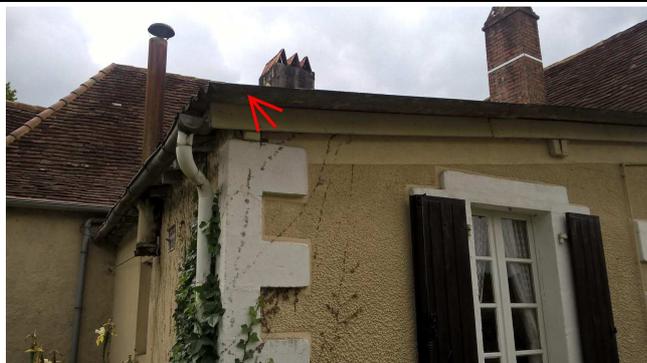
001 : Plaques ondulées fibres ciment
Cuisine 2

Type de recommandation	Conclusion en application des dispositions de l'article R. 1334-27
AC1	protection physique non étanche ou absence de protection physique, matériau présentant une dégradation ponctuelle ayant un risque d'extension à terme lié à l'environnement du matériau

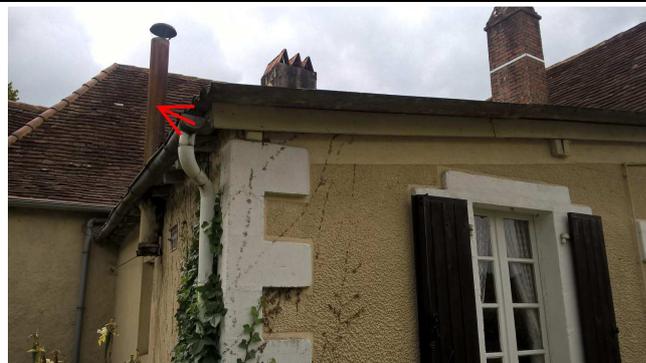
002 : amiante ciment
Cuisine 2

Type de recommandation	Conclusion en application des dispositions de l'article R. 1334-27
AC1	protection physique non étanche ou absence de protection physique, matériau présentant une dégradation ponctuelle ayant un risque d'extension à terme lié à l'environnement du matériau

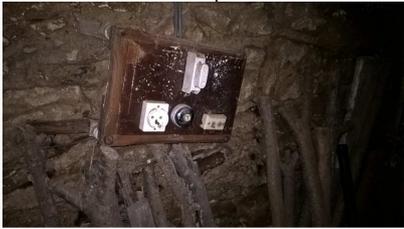
N° Article (1)	Libellé des anomalies	Mesure compensatoire correctement mise en œuvre	
		Article (2)	Libellé (3)
B3.3.04a	La CONNEXION à la LIAISON EQUIPOTENTIELLE principale d'au moins une CANALISATION métallique de gaz, d'eau, de chauffage central de conditionnement d'air, ou d'un élément CONDUCTEUR de la structure porteuse du bâtiment n'est pas assurée (résistance de continuité > 2 ohms).		
B3.3.06a1	Au moins un socle de prise de courant ne comporte pas de broche de terre.

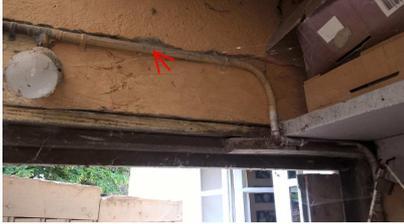
B3.3.07a	Au moins un CONDUIT métallique en montage apparent ou encastré, comportant des CONDUCTEURS, n'est pas relié à la terre.

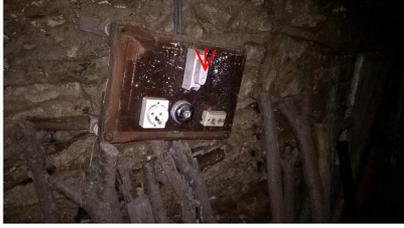
N° Article (1)	Libellé des anomalies	Mesure compensatoire correctement mise en œuvre	
		Article (2)	Libellé (3)
B4.3b	<p>Le type d'au moins un FUSIBLE ou un DISJONCTEUR n'est plus autorisé (fusible à tabatière, à broches rechargeables, COUPE-CIRCUIT A FUSIBLE de type industriel, DISJONCTEUR réglable en courant protégeant des CIRCUITS terminaux).</p>

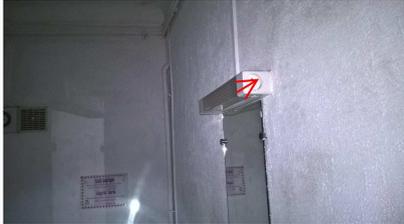
N° Article (1)	Libellé des anomalies	Mesure compensatoire correctement mise en œuvre	
		Article (2)	Libellé (3)
B6.3.1a	<p>Local contenant une baignoire ou une douche : l'installation électrique ne répond pas aux prescriptions particulières appliquées à ce local (adéquation entre l'emplacement où est installé le MATERIEL ELECTRIQUE et les caractéristiques de ce dernier – respect des règles de protection contre les chocs électriques liées aux zones).</p>

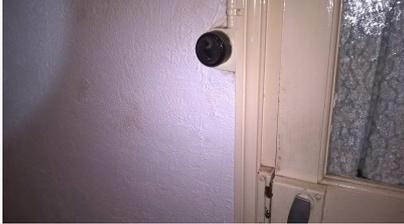
N° Article (1)	Libellé des anomalies	Mesure compensatoire correctement mise en œuvre	
		Article (2)	Libellé (3)
B8.3a	L'installation comporte au moins un MATERIEL ELECTRIQUE vétuste.
