Dossier Technique Immobilier

Numéro de dossier : 16A_02512
Date du repérage : 30/08/2016

Commune : **24370 CAZOULÈS**

Constat amiante avant-vente

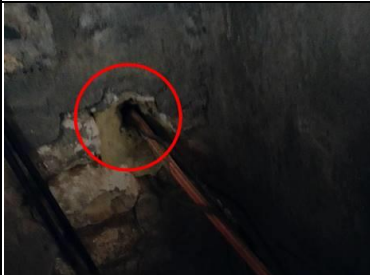
Points de contrôle ⁽³⁾ (selon la norme)	Anomalies observées (A1 ⁽⁴⁾ , A2 ⁽⁵⁾ , DGI ⁽⁶⁾ , 32c ⁽⁷⁾)	Libellé des anomalies et recommandations	Photos
C.2 - 5 Tuyauteries fixes - Espace annulaire	A1	L'espace annulaire de la canalisation de gaz à la pénétration dans l'habitation n'est pas obturé. Remarques : L'espace annulaire n'est pas visible	
C.6 - 7d4 Lyres GPL	A1	La date limite d'utilisation de la lyre GPL en caoutchouc armé n'est pas lisible ou est dépassée. Remarques : La date limite d'utilisation de la lyre GPL n'est pas lisible ; Faire intervenir un installateur gaz qualifié pour remplacer la lyre GPL (Annexe - Pièce 1)	
C.6 - 7d5 Lyres GPL	A2	La lyre GPL passe dans une zone dangereuse. Remarques : La lyre GPL passe dans une zone dangereuse (Non gainée) ; Faire intervenir un installateur gaz qualifié afin de modifier l'installation de la lyre GPL ou de protéger cette dernière Risque(s) constaté(s) : Fuite de gaz consécutive à l'emploi de lyres non appropriées ou détériorées

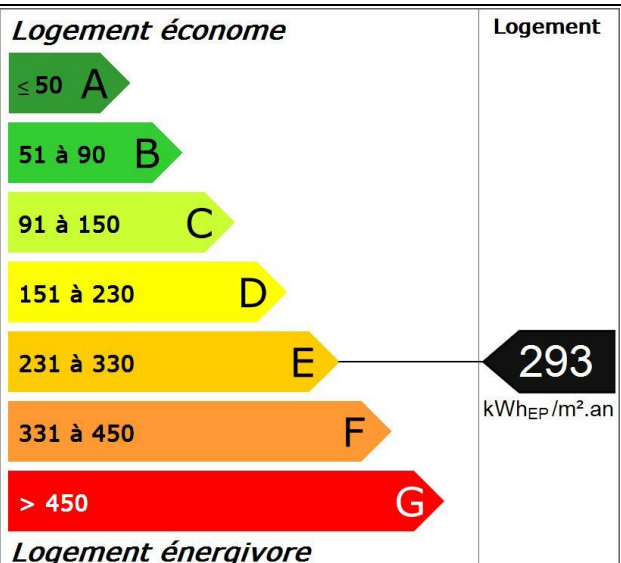
<p>Logement économe</p> <p>≤ 50 A</p> <p>51 à 90 B</p> <p>91 à 150 C</p> <p>151 à 230 D</p> <p>231 à 330 E ← 293 kWh_{EP}/m².an</p> <p>331 à 450 F</p> <p>> 450 G</p> <p>Logement énergivore</p>

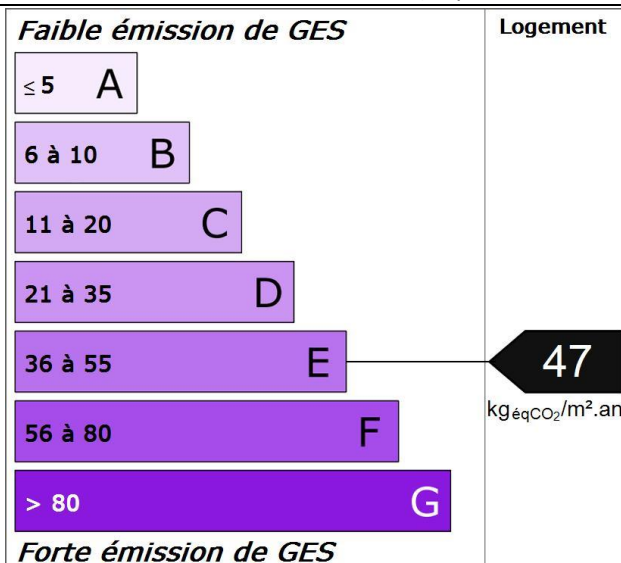
<p>Faible émission de GES</p> <p>≤ 5 A</p> <p>6 à 10 B</p> <p>11 à 20 C</p> <p>21 à 35 D</p> <p>36 à 55 E ← 47 kg_{éqCO₂}/m².an</p> <p>56 à 80 F</p> <p>> 80 G</p> <p>Forte émission de GES</p>
