DOSSIER DE DIAGNOSTIC TECHNIQUE

ETABLI LE MARDI 11 OCTOBRE 2016

PROPRIETAIRE	ADRESSE DES LOCAUX VISITES
M. et Mme MOSSMAN-WALKER Kevan & Karen Tumblewood Theeseombe GL 05-5AZ STROUD-ROYAUME-UNI	MAISON LA SEGUINIE 24210 BARS

REF DOSSIER : ATPEG-16-1504

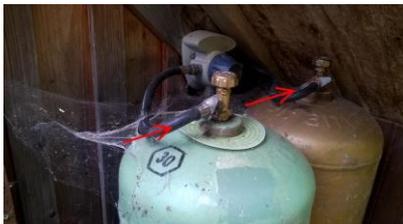
local technique		
Pt. de contrôle (3)	A1 (4), A2 (5) ou DGI (6)	Risque
C6.7d4	A1	fuite de gaz à travers une lyre détériorée (par exemple : fissures, craquelures).
Anomalie : La lyre GPL en caoutchouc armé a une date limite d'utilisation non lisible ou dépassée.		Photos :

Préconisations : Remplacer la lyre par une lyre conforme "NF GAZ" n'excédant pas 0,70m.

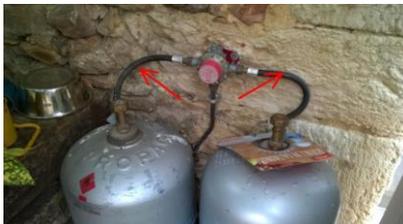
Habitation principale		
Pt. de contrôle (3)	A1 (4), A2 (5) ou DGI (6)	Risque
C6.7d4	A1	fuite de gaz à travers une lyre détériorée (par exemple : fissures, craquelures).
Anomalie : La lyre GPL en caoutchouc armé a une date limite d'utilisation non lisible ou dépassée.		Photos :

Préconisations : Remplacer la lyre par une lyre conforme "NF GAZ" n'excédant pas 0,70m.

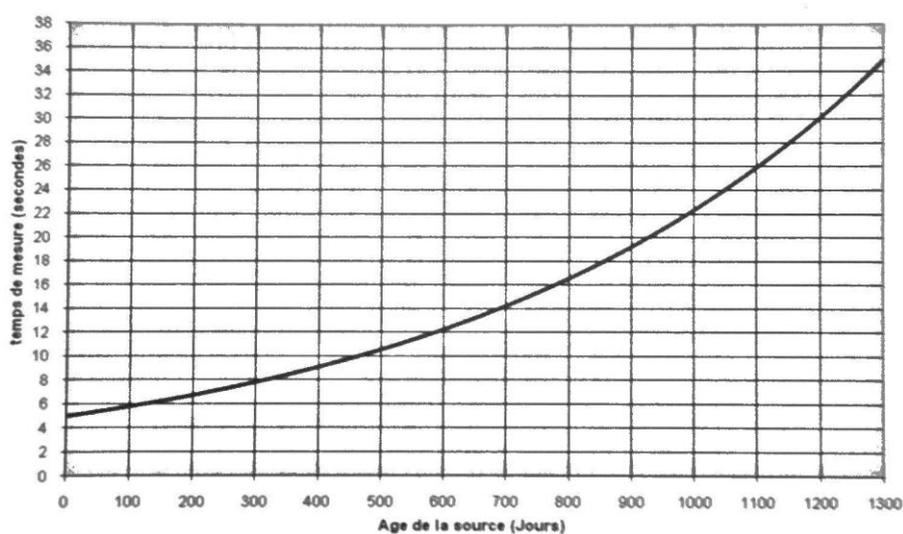
Le temps de mesure doit être augmenté au fur et à mesure de la décroissance d'activité de la source conformément au diagramme ci-dessous

Dans ces conditions, l'appareil garantit que 95% des mesures réalisées sur un échantillon standardisé de concentration voisine de 1mg/cm² seront compris dans une fourchette de + ou - 0.1 mg/cm² de la valeur de cet échantillon.
