# Le Rapport Officiel de Diagnostic

# Synthèse Dossier de Diagnostic Technique

Réf. : DIA-NDRO1-1709-005

# Diagnostic de performance énergétique logement (6.1)

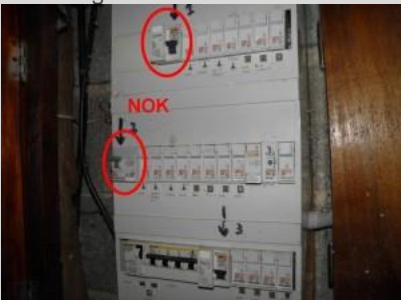
| N° article (1) | Libellé et localisation (*) des anomalies | Commentaire | N° article (2) | Libellé des mesures compensatoires (3) correctement mises en œuvre |
|---|---|---|---|---|
| B2.3.1 i | <p>La manoeuvre du bouton test du (des) dispositif(s) de protection différentielle n'entraîne pas (son) leur déclenchement.</p> <p><i>Ce dispositif protège les personnes contre les risques d'électrocution. Le bouton "test" doit fonctionner et couper le courant quand il est utilisé.</i></p> | <p>Le bouton test du DDR 500 mA active correctement, ainsi que tous les DDRHS 30mA, à l'exception de celui de la rangée du haut, et celui de la rangée du milieu</p> | | |

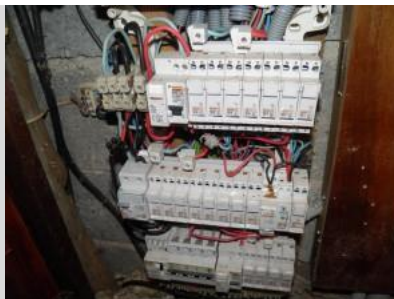
| N° article (1) | Libellé et localisation (*) des anomalies | Commentaire | N° article (2) | Libellé des mesures compensatoires (3) correctement mises en œuvre |
|---|---|---|---|---|
| B3.3.6 a3 | <p>Au moins un circuit (n'alimentant pas des socles de prises de courant) n'est pas relié à la terre.</p> <p><i>Tous les appareils (éclairage, eau chaude sanitaire, chauffage...) doivent être raccordés à la terre.</i></p> | Des luminaires sans conducteur de terre, ainsi que la hotte de la cuisinière | B3.3.6.1 | Alors que des socles de prise de courant ou des circuits de l'installation ne sont pas reliés à la terre (B.3.3.6 a1), a2 et a3), la mesure compensatoire suivante est correctement mise en œuvre : protection du (des) circuit(s) concerné(s) ou de l'ensemble de l'installation électrique par au moins un dispositif différentiel à haute sensibilité $\leq 30$ mA. |
| B4.3 b | <p>Le type d'au moins un fusible ou un disjoncteur n'est plus autorisé (fusible à tabatière, à broches rechargeables, coupe-circuit à fusible de type industriel, disjoncteur réglable en courant protégeant des circuits terminaux).</p> <p><i>Certains types de fusibles ou de disjoncteurs ne sont pas adaptés aux</i></p> | Les fusibles sont à broche rechargeable (Cartouche domestique) | | |

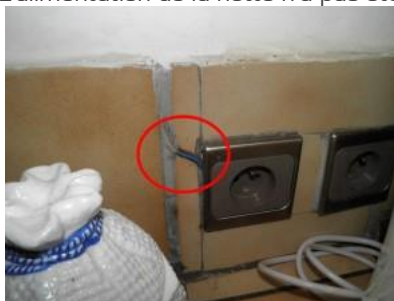
B8.3 e

Au moins un conducteur isolé n'est pas placé sur toute sa longueur dans un conduit, une goulotte, une plinthe ou une huisserie, en matière isolante ou métallique, jusqu'à sa pénétration dans le matériel électrique qu'il alimente.  
*Tous les fils électriques doivent être totalement inaccessibles.*

L'alimentation de la hotte n'a pas été gainée.
