DOSSIER DE DIAGNOSTIC TECHNIQUE

ETABLI LE VENDREDI 4 MAI 2018

PROPRIETAIRE	ADRESSE DES LOCAUX VISITES
M. AUBARBIER Jean-Jacques Le Petit Gaillet 24580 ROUFFIGNAC	MAISON LES LANDES 24290 LA CHAPELLE AUBAREIL

REF DOSSIER : ATPZ-18-1040

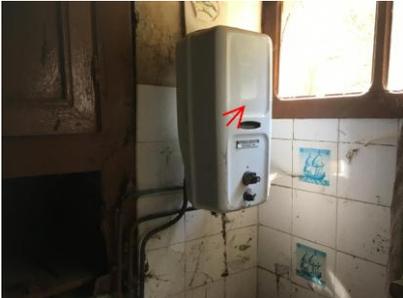
Appareil : Chauffe-eau- Saunier Duval-			
Pt. de contrôle (3)	A1 (4), A2 (5) ou DGI (6) 32c (7)	Pièce/ Local	Risque
C17.22	DGI	habitation/Cuisine	Risque d'intoxication au monoxyde de carbone (CO) causée par une mauvaise combustion.
Anomalie : absence de mention sur l'appareil ou sur la notice du constructeur attestant que l'appareil est équipé d'une triple sécurité.			Photos :

Préconisations : Equiper le chauffe-eau non raccordé d'un système de sécurité permettant de détecter la présence de monoxyde de carbone.

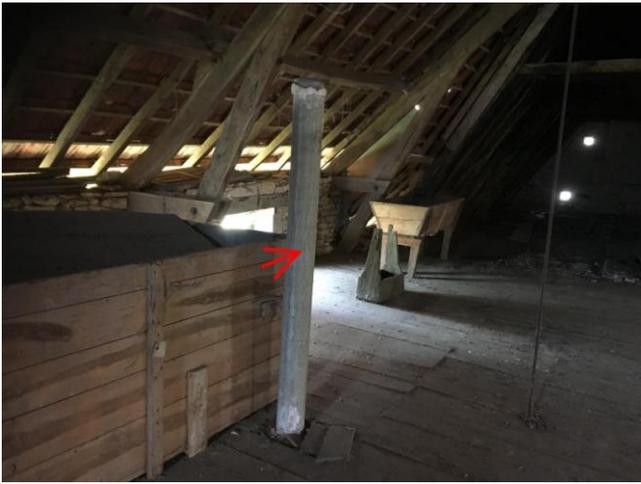
**001 : Plaques ondulées en couverture
habitation/Grenier**

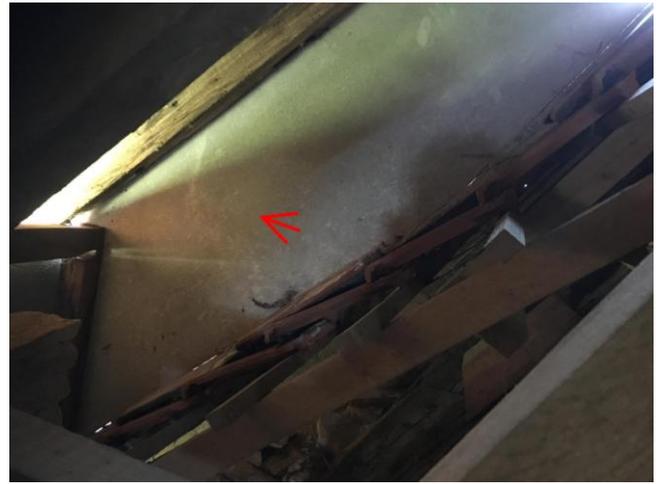
**002 : amiante ciment
habitation/Grenier**

Type de recommandation	Conclusion en application des dispositions de l'article R. 1334-27
AC1	protection physique non étanche ou absence de protection physique, matériau présentant une dégradation ponctuelle ayant un risque d'extension à terme lié à l'environnement du matériau

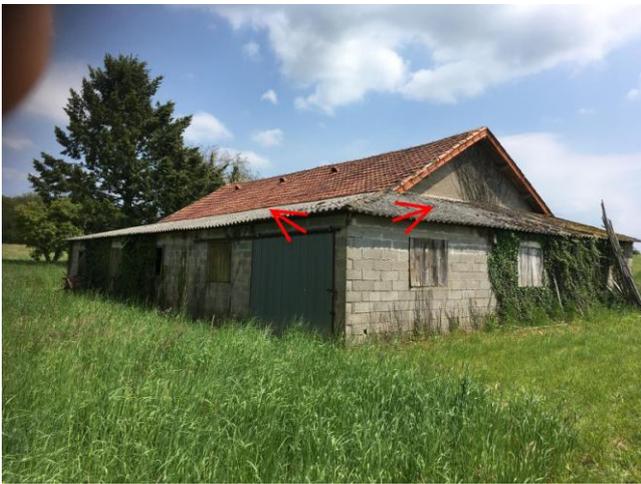
**004 : Plaques ondulées en couverture
dépendance/Appentis séchoir 2**
