Dossier Technique Immobilier

Numéro de dossier : 17/TIM/9345

Résumé de l'expertise n° 17/TIM/9345

Diagnostic de performance énergétique – logement (6.1)

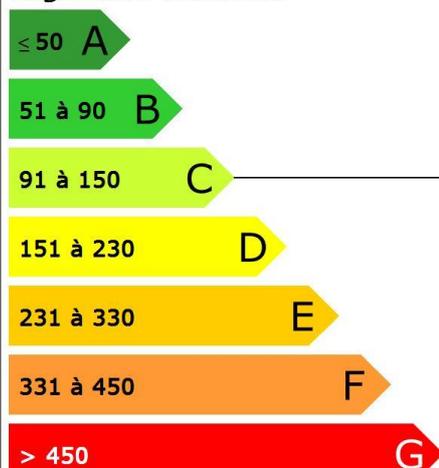
Consommation conventionnelle : 132 kWh_{EP}/m².an
 sur la base d'estimations à l'immeuble / au logement

132
kWh_{EP}/m².an

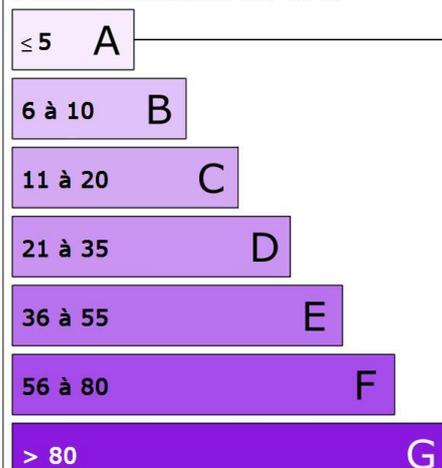
Estimation des émissions : 1 kg_{éqCO₂}/m².an

1
kg_{éqCO₂}/m².an
