Propriété desservie :
LE MAS
24120 VILLAC

Référence dossier : 677428

**Rapport de diagnostic
de vos installations
d'assainissement non collectif dans le cadre d'une vente**

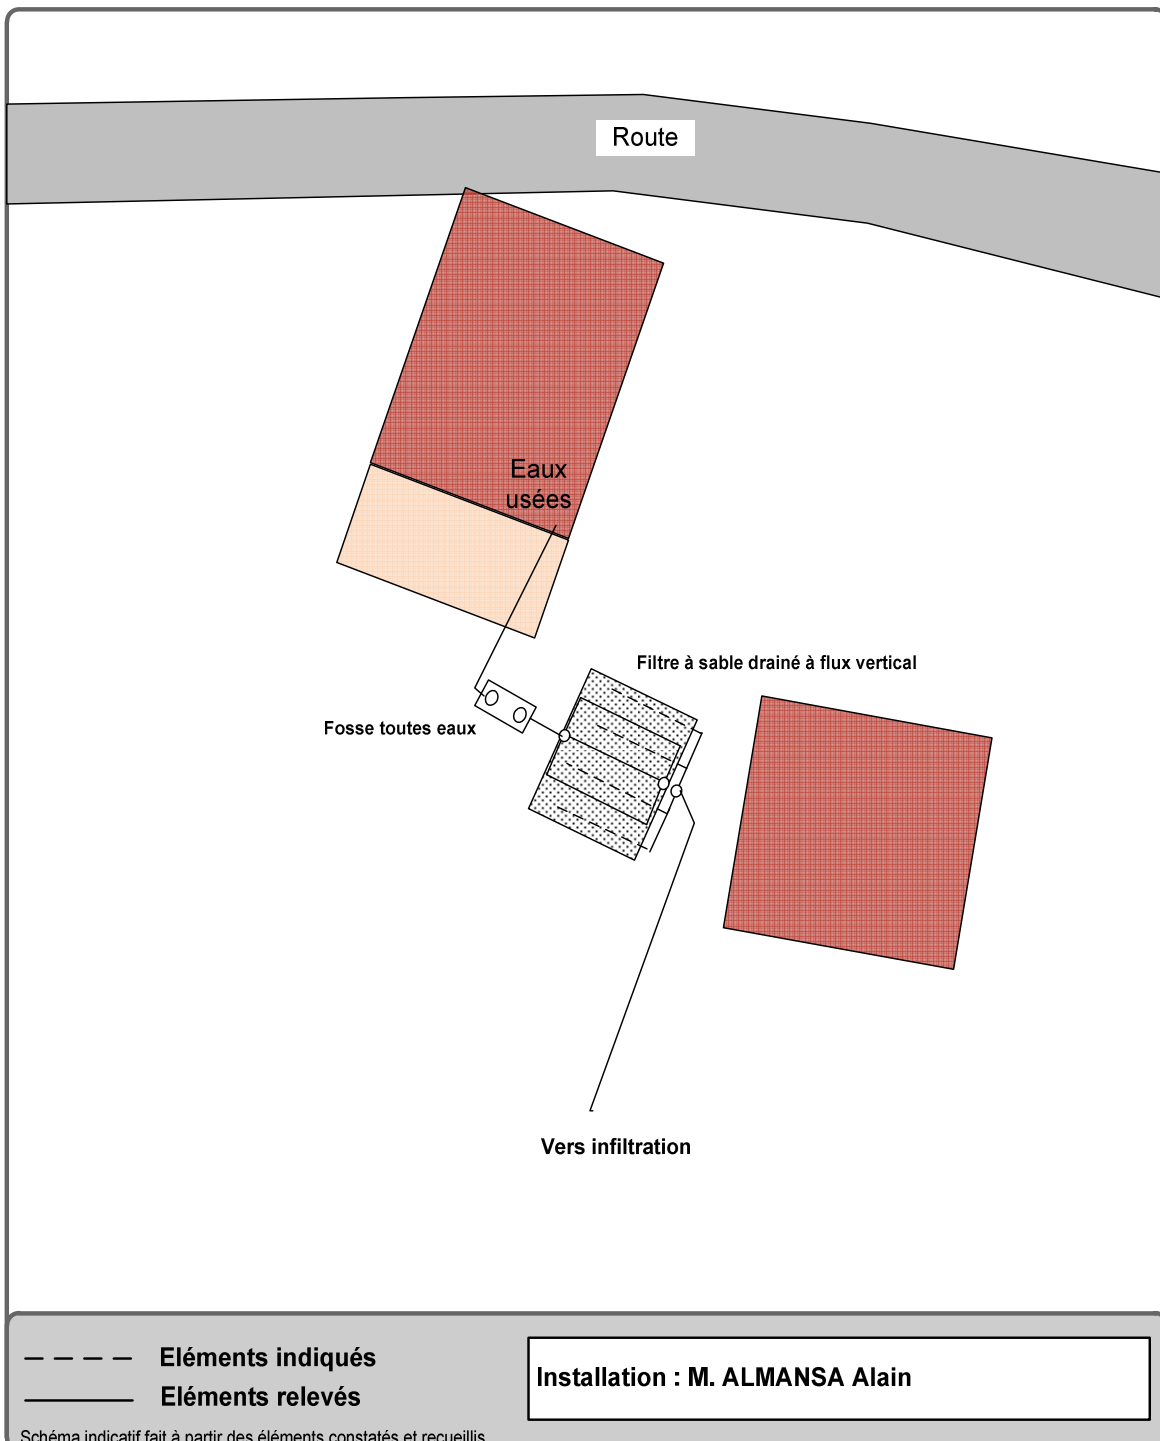
SCHEMA DE L'INSTALLATION

Le tracé et l'implantation des ouvrages sont donnés à titre indicatif :

Schéma indicatif fait à partir des éléments constatés et recueillis
