DOSSIER DE DIAGNOSTIC TECHNIQUE

ETABLI LE VENDREDI 27 AVRIL 2012

PROPRIETAIRE	ADRESSE DES LOCAUX VISITES
Mme WILLIAMS Magpie Lane Lower Apperley GL194DS GLOUCESTER-UK	MAISON LA GARENNE 24290 AUBAS

REF DOSSIER : ATZ-12-539

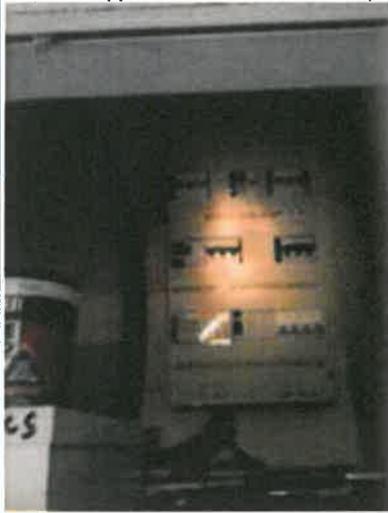
**N°Fiche : B7 Matériels présentant des risques de contact direct avec des éléments sous tension**

N° Article (1)	Libellé des anomalies	Mesure compensatoire correctement mise en œuvre	
		Article (2)	Libellé (3)
B7.3a	Des enveloppes de matériels sont manquantes ou détériorées.

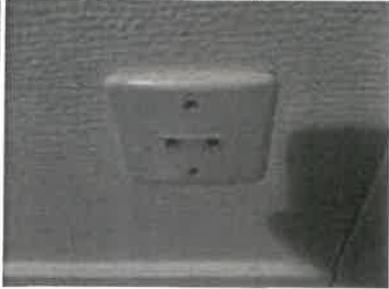
N° Article (1)	Libellé des anomalies	Mesure compensatoire correctement mise en œuvre	
		Article (2)	Libellé (3)
B3.3.06a	Des circuits ne comportent pas de conducteur de protection relié à la terre.

B3.3.06.1	Lorsque les conducteurs de protection reliés à la prise de terre ne sont pas distribués ou partiellement (B.3.3.6 a), la mesure compensatoire suivante est correctement mise en œuvre : • protection du (des) circuit (s) concerné (s) ou de l'ensemble de l'installation électrique par au moins un dispositif différentiel à haute sensibilité ≤ 30 mA.

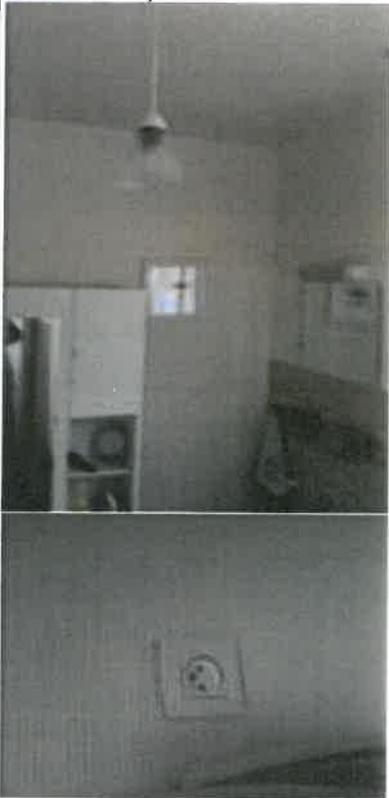
N°Fiche : B6 Respect des règles liées aux zones dans chaque local contenant une baignoire ou une douche

N° Article (1)	Libellé des anomalies	Mesure compensatoire correctement mise en œuvre	
		Article (2)	Libellé (3)
B6.3.1a	Local contenant une baignoire ou une douche : l'installation électrique ne répond pas aux prescriptions particulières appliquées à ce local (adéquation entre l'emplacement où est installé le matériel électrique et les caractéristiques de ce dernier – respect des règles de protection contre les chocs électriques liées aux zones).
