**CONTROLE DE DIAGNOSTIC DE  
L'INSTALLATION D'ASSAINISSEMENT NON COLLECTIF EXISTANTE**

Adresse de la parcelle : LA GARENNE

**FILIERE** : Bac dégraisseur / Fosse septique / Tranchée(s) d'infiltration

**WILLIAMS Nicola Jane**  
**Contrôle de l'assainissement non collectif dans le cadre de la vente de la maison**  
La Garenne  
24290 Aubas  
Parcelles n°105-110 section ZM

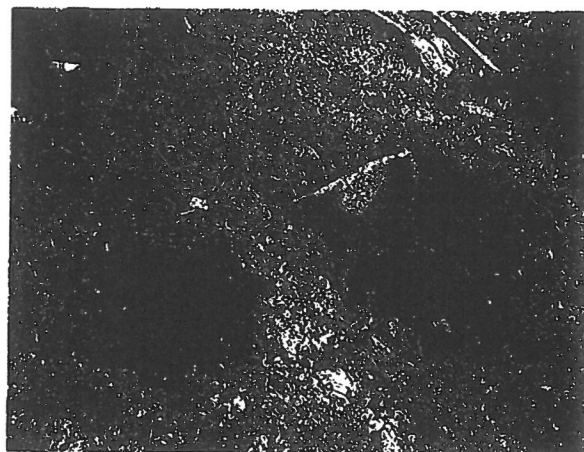
Observations : Lors du contrôle, la fosse septique a été retrouvée. Absence de rehausse. Vidanger la fosse. Absence de ventilation secondaire. Écoulement correct jusqu'à la fosse. Présence d'un regard situé après la fosse (présence de terre et de racines). Couvercle de la fosse cassé.

**Fosse septique**

Bac à graisse : Remplacement du bac dégraisseur  
Fosse : Vidange de la Fosse – mise en place de ventilation secondaire  
Préfiltre : ajout d'un préfiltre  
Traitement : remplacement du traitement

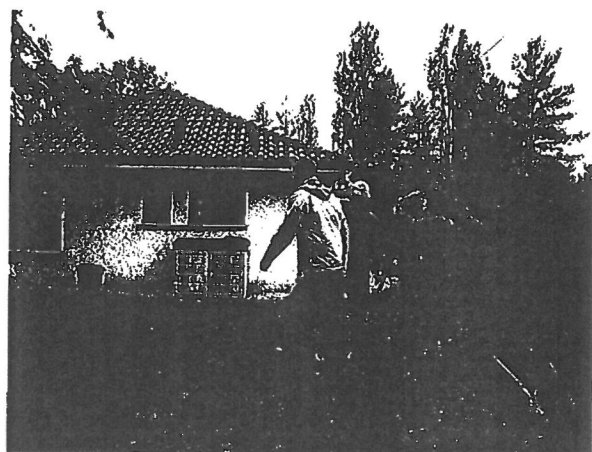
**Emplacement fosse septique**
