# DOSSIER DE DIAGNOSTICS TECHNIQUES

Référence : LAPORTE 4049 05.06.18

<b>Bien :</b>	<b>Maison individuelle</b>
<b>Adresse :</b>	<b>La Roussellie 24210 BROUCHAUD</b>
<b>Numéro de lot :</b>	<b>Sans objet</b>
<b>Référence Cadastre :</b>	<b>NC</b>

## Rapport de mission de repérage des matériaux et produits contenant de l'amiante pour l'établissement du constat établi à l'occasion de la vente d'un immeuble bâti

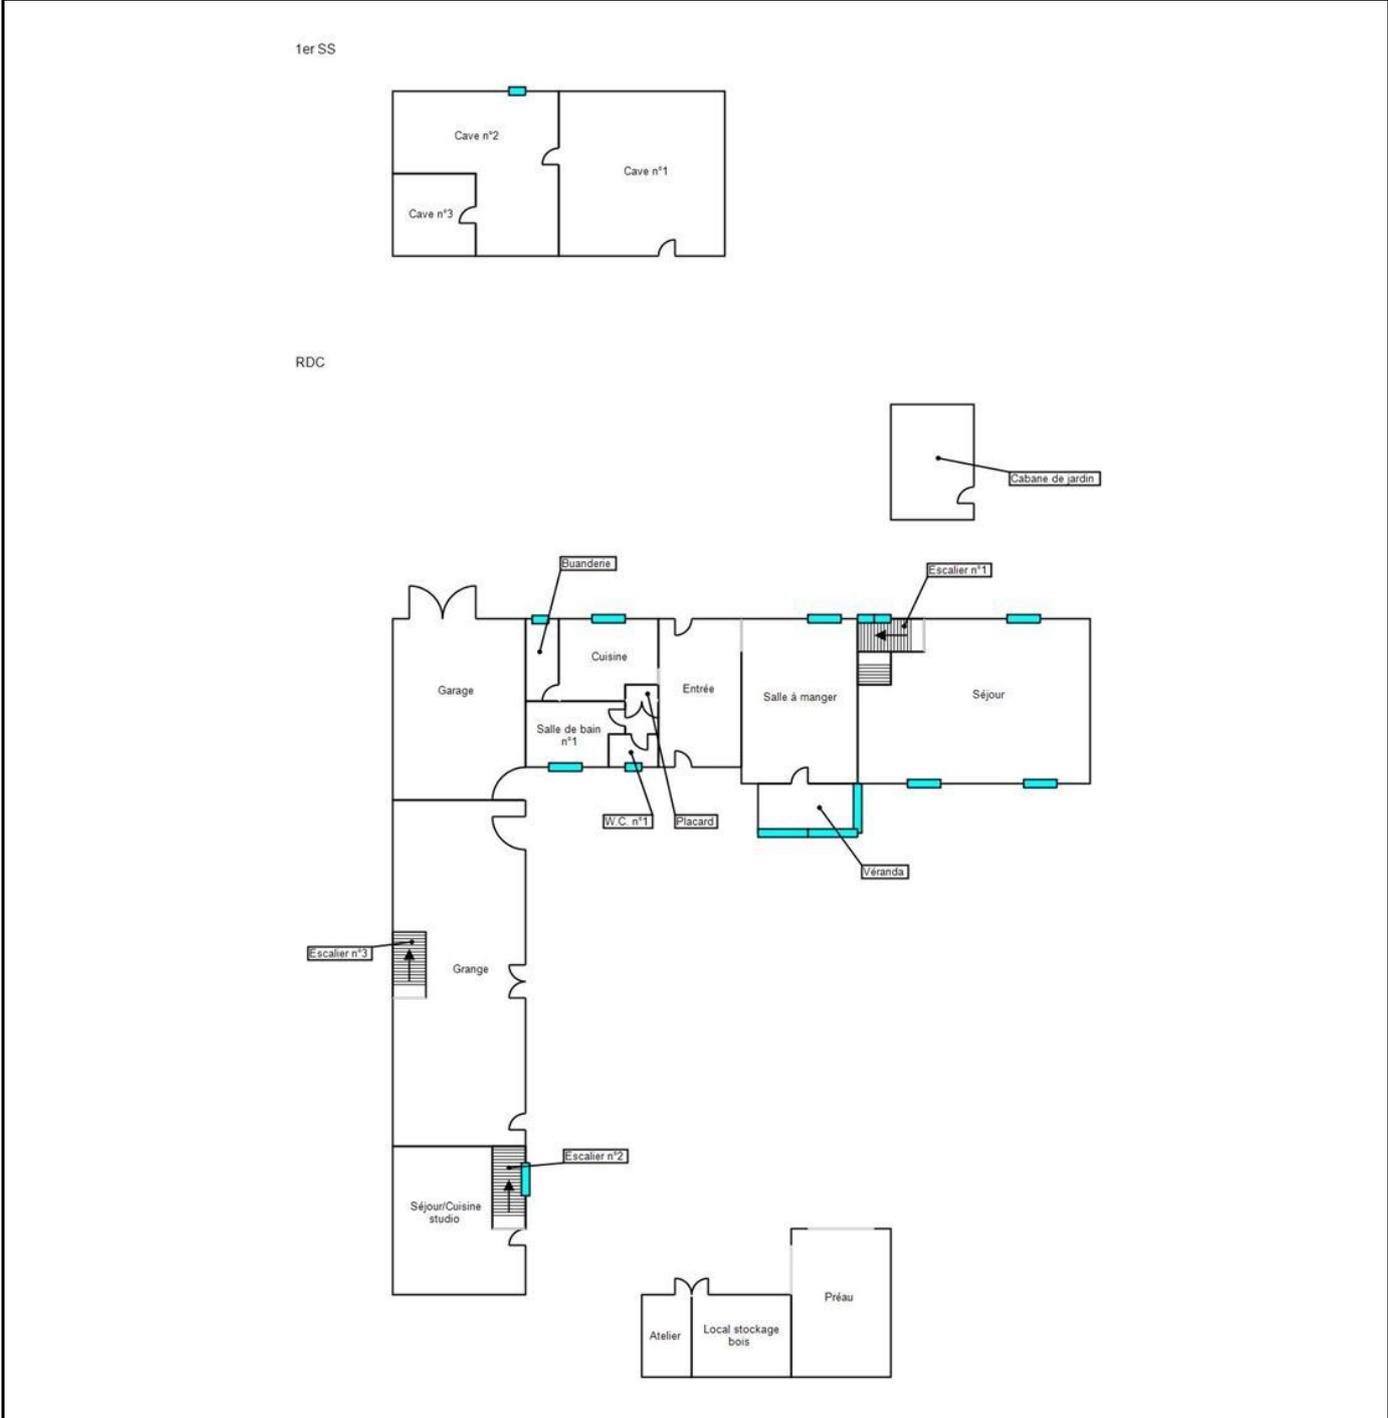
PLANCHE DE REPERAGE USUEL				Adresse de l'immeuble :	La Roussellie 24210 BROUCHAUD
N° dossier :	LAPORTE 4049 05.06.18				
N° planche :	1/2	Version :	0	Type :	Croquis
Origine du plan :	EX'IM

Amiante

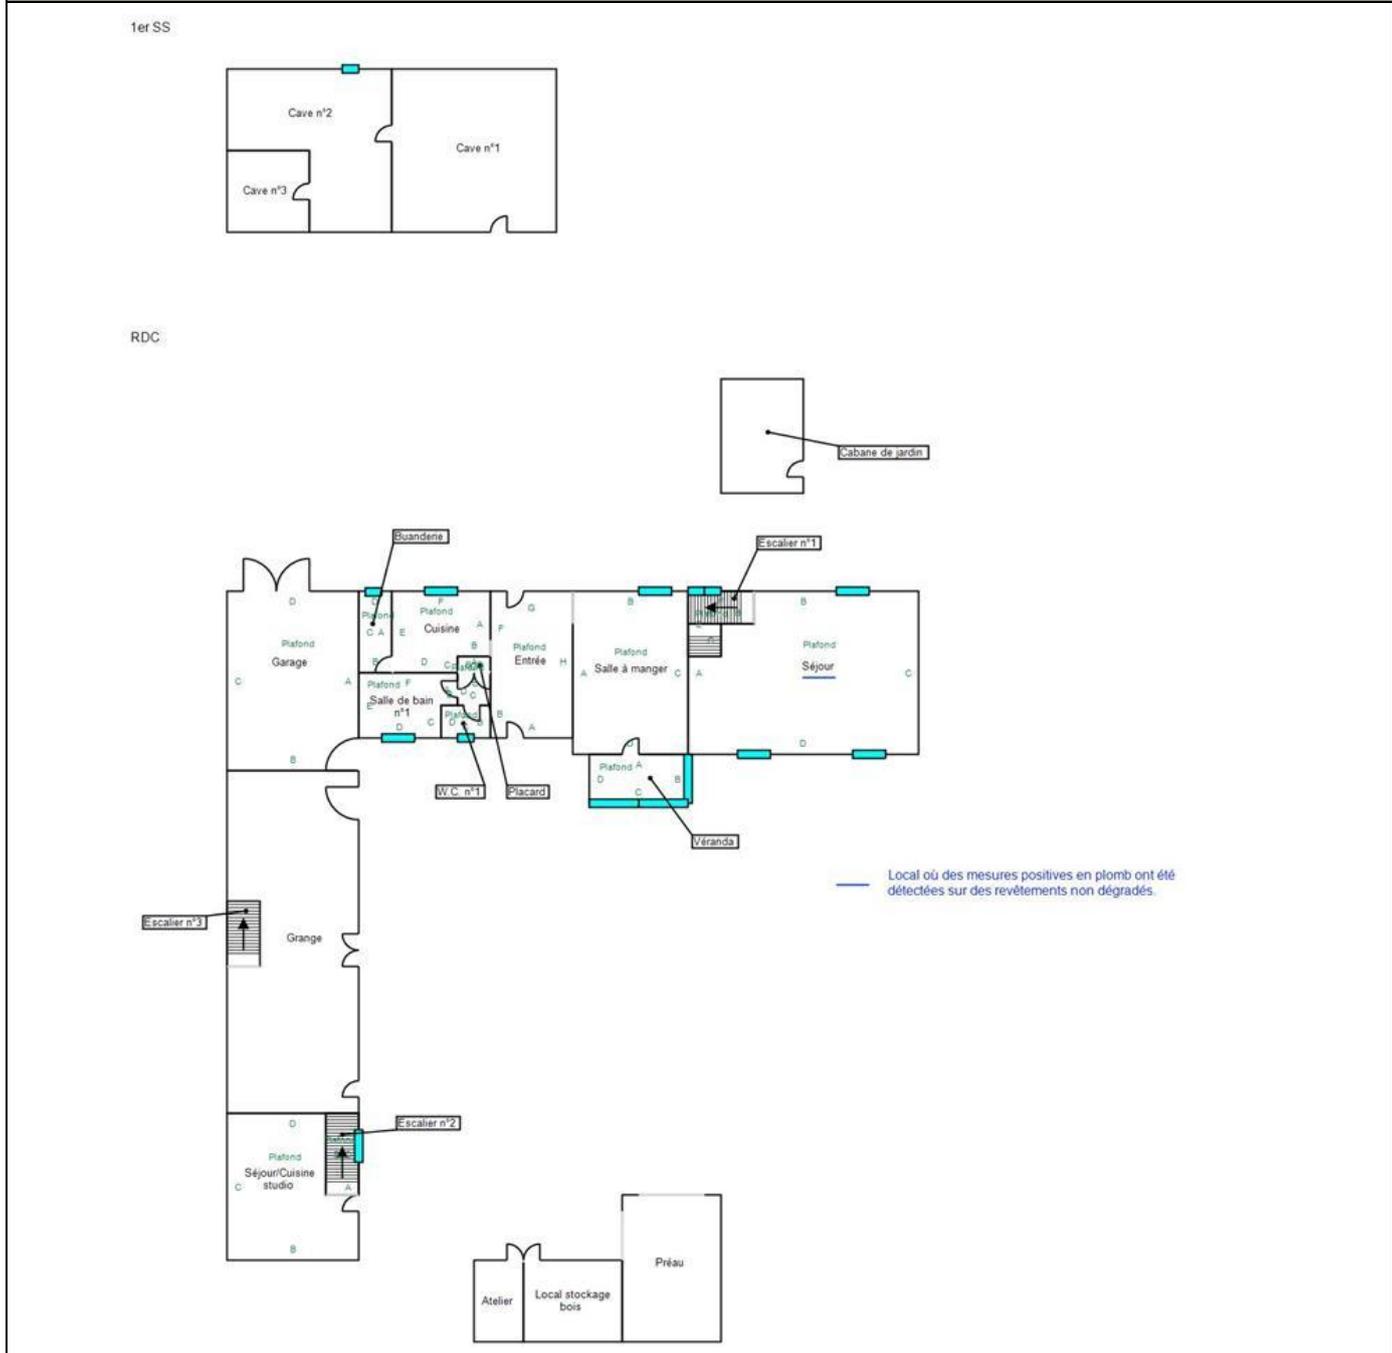
**Croquis N°1**

Constat des Risques d'Exposition au Plomb
