Dossier Technique Immobilier

Numéro de dossier : 18/TIM/9770

Périmètre de repérage : ... **Maison T4 avec un garage et une cave**

Diagnostic de performance énergétique – logement (6.1)

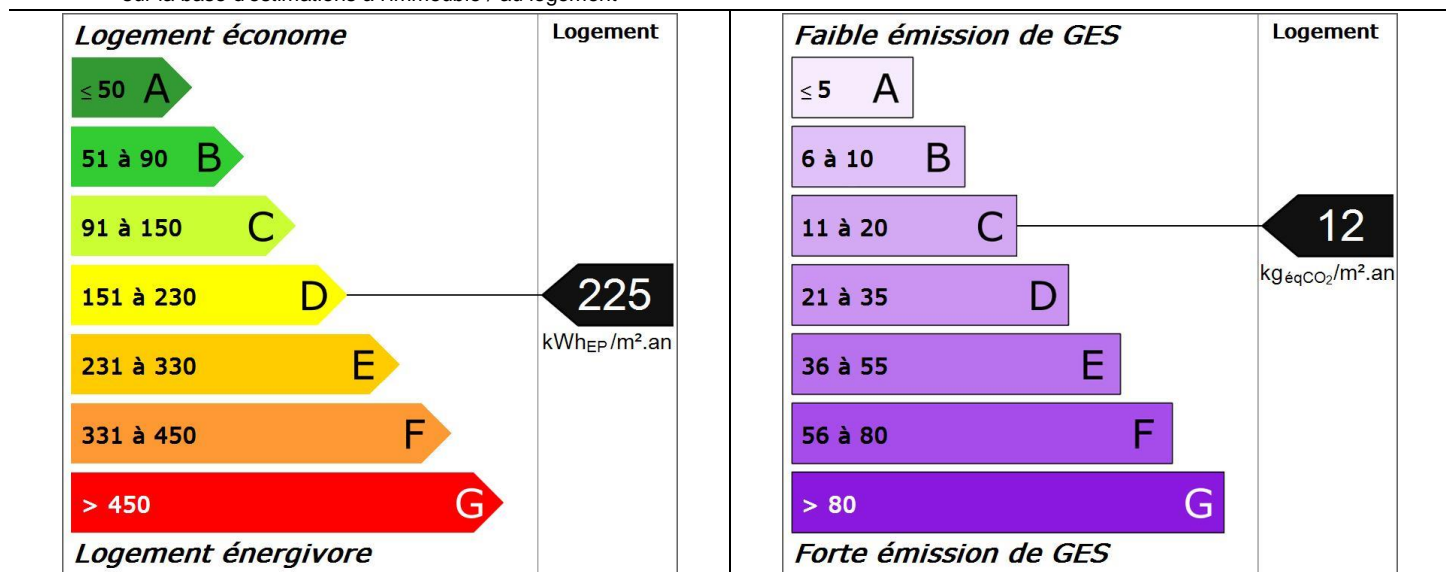
Consommation conventionnelle : 225 kWh_{EP}/m².an
sur la base d'estimations à l'immeuble / au logement

Estimation des émissions : 12 kg_{éqCO₂}/m².an
