# DOSSIER DE DIAGNOSTICS TECHNIQUES

**Référence : GASTON CULINE 4331 09.11.18**

<b>Bien :</b>	<b>Maison individuelle</b>
<b>Adresse :</b>	<b>La Bouyerie 24290 THONAC</b>
<b>Numéro de lot :</b>	<b>Sans objet</b>
<b>Référence Cadastre :</b>	<b>NC</b>

RAPPORT N° GASTON CULINE 4331 09.11.18

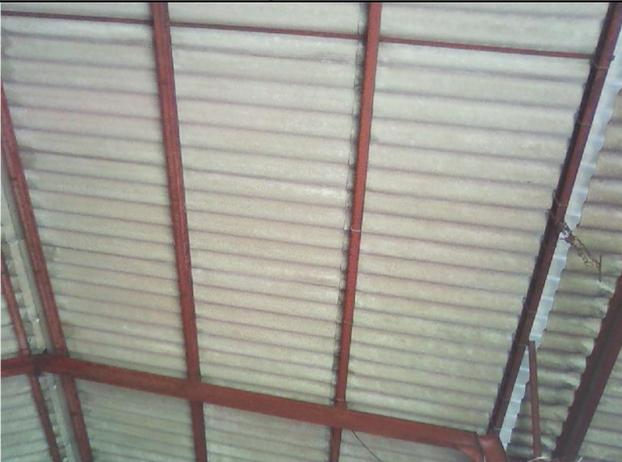
<b>ELEMENT : Couverture</b>		
<b>Nom du client</b>	<b>Numéro de dossier</b>	<b>Pièce ou local</b>
GASTON CULINE	GASTON CULINE 4331 09.11.18	RDC - Hangar
<b>Matériau</b>	<b>Date de prélèvement</b>	<b>Nom de l'opérateur</b>
Plaque Fibro Ciment		PONS Julien
<b>Localisation</b>		<b>Résultat</b>
Couverture - Plafond		Présence d'amiante
<b>Résultat de la grille d'évaluation</b>		
Evaluation périodique		
<b>Emplacement</b>

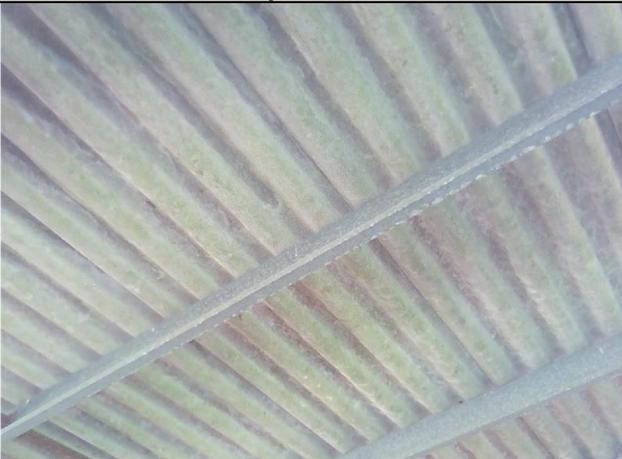
<b>ELEMENT : Couverture</b>		
<b>Nom du client</b>	<b>Numéro de dossier</b>	<b>Pièce ou local</b>
GASTON CULINE	GASTON CULINE 4331 09.11.18	RDC - Appentis
<b>Matériau</b>	<b>Date de prélèvement</b>	<b>Nom de l'opérateur</b>
Plaque Fibro Ciment		PONS Julien
<b>Localisation</b>		<b>Résultat</b>
Couverture - Plafond		Présence d'amiante
<b>Résultat de la grille d'évaluation</b>		
Evaluation périodique		
<b>Emplacement</b>
