DOSSIER DE DIAGNOSTIC TECHNIQUE

ETABLI LE LUNDI 26 NOVEMBRE 2018

PROPRIETAIRE	ADRESSE DES LOCAUX VISITES
M. et Mme DECREMER-WILMIS Marc & Valérie Rue du Tilleul 168 1030 BRUXELLES	MAISON LA ROLPHIE 24210 STE ORSE

REF DOSSIER : ATPEZ-18-2709

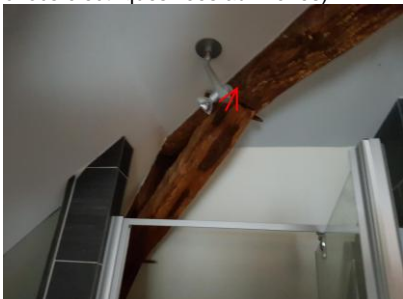
N° Article (1)	Libellé des anomalies	Mesure compensatoire correctement mise en œuvre	
		Article (2)	Libellé (3)
B6.3.1a	Local contenant une baignoire ou une douche : l'installation électrique ne répond pas aux prescriptions particulières appliquées à ce local (adéquation entre l'emplacement où est installé le MATERIEL ELECTRIQUE et les caractéristiques de ce dernier – respect des règles de protection contre les chocs électriques liées aux zones).

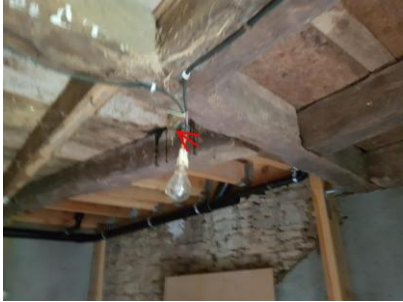
N° Article (1)	Libellé des anomalies	Mesure compensatoire correctement mise en œuvre	
		Article (2)	Libellé (3)
B7.3a	L'ENVELOPPE d'au moins un matériel est manquante ou détériorée.

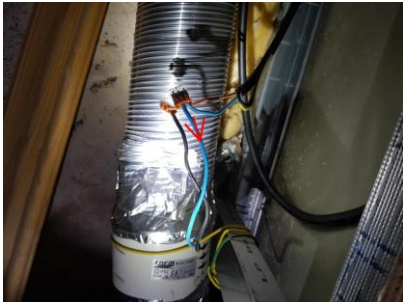
B7.3d	L'installation électrique comporte au moins une CONNEXION avec une partie active nue sous tension accessible.
