ARKHEDIA

Etat de l'Installation Intérieure de Gaz

Numéro de dossier : 19-25646-PERRIER-MONTIGNAC-AV
Norme méthodologique employée : AFNOR NF P 45-500 (Janvier 2013)
Date du repérage : 15/05/2019
Durée du repérage : 02 h 20

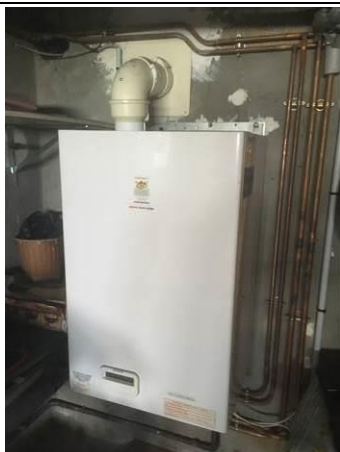
Photo n° PhGaz001
Localisation : R-1 - Garage
Chaudière ATLANTIC FRANCO BELGE (Type : Etanche)

Liste des installations intérieures gaz (Genre ⁽¹⁾ , marque, modèle)	Type ⁽²⁾	Puissance en kW	Localisation	Observations : (anomalie, taux de CO mesuré(s), motif de l'absence ou de l'impossibilité de contrôle pour chaque appareil concerné)
Chaudière ATLANTIC FRANCO BELGE Modèle: IDRA CONDENS BALLON	Étanche	Non Visible	R-1 - Garage	Photo : PhGaz001
Table de cuisson CARMA	Non raccordé	Non Visible	R-1 - Cuisine	Photo : PhGaz002
Table de cuisson NEWLINE	Non raccordé	Non Visible	Rez de chaussée - Cuisine	Photo : PhGaz003

- Attestation de contrôle de moins d'un an de la vacuité des conduits de fumées non présentée
- Justificatif d'entretien de moins d'un an de la chaudière non présenté
- Le conduit de raccordement n'est pas visitable

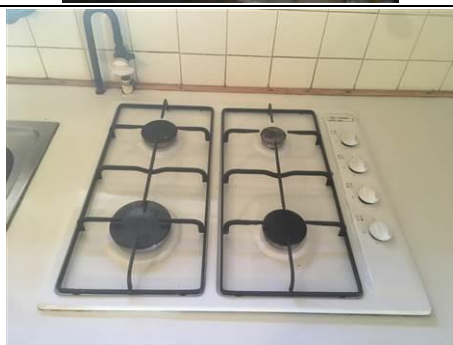
Photo n° PhGaz002
Localisation : R-1 - Cuisine
Table de cuisson CARMA (Type : Non raccordé)

Points de contrôle ⁽³⁾ (selon la norme)	Anomalies observées (A1 ⁽⁴⁾ , A2 ⁽⁵⁾ , DGI ⁽⁶⁾ , 32c ⁽⁷⁾)	Libellé des anomalies et recommandations
C.11 - 16c1 Raccordement en gaz des appareils de cuisson par tube souple	A2	Le tube souple alimente en gaz un appareil de cuisson encastré. (Table de cuisson CARMA) Risque(s) constaté(s) : Fuite de gaz
C.14 - 19.1 Ventilation du local - Amenée d'air	A2	19.a1 : le local équipé ou prévu pour un appareil de cuisson seul n'est pas pourvu d'une amenée d'air. (Table de cuisson CARMA) Risque(s) constaté(s) : Risque d'intoxication au monoxyde de carbone (CO) causée par une mauvaise combustion
C.15 - 20.1 Ventilation du local - Sortie d'air	A1	Le local équipé ou prévu pour un appareil d'utilisation n'est pas pourvu de sortie d'air. (Table de cuisson CARMA)
C.14 - 19.1 Ventilation du local - Amenée d'air	A2	19.a1 : le local équipé ou prévu pour un appareil de cuisson seul n'est pas pourvu d'une amenée d'air. (Table de cuisson NEWLINE) Risque(s) constaté(s) : Risque d'intoxication au monoxyde de carbone (CO) causée par une mauvaise combustion

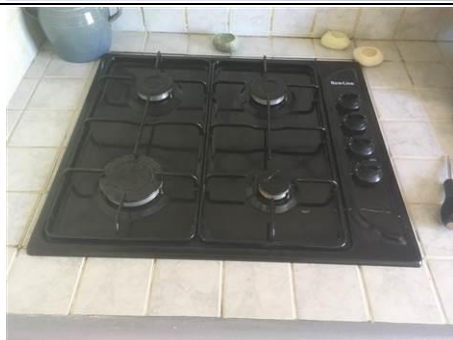
Photo n° PhGaz003
Localisation : Rez de chaussée - Cuisine
Table de cuisson NEWLINE (Type : Non raccordé)

C.15 - 20.1 Ventilation du local - Sortie d'air	A1	Le local équipé ou prévu pour un appareil d'utilisation n'est pas pourvu de sortie d'air. (Table de cuisson NEWLINE)
