ARKHEDIA

Rapport de l'état relatif à la présence de termites dans le bâtiment

Numéro de dossier : 19-25646-PERRIER-MONTIGNAC-AV
Norme méthodologique employée : AFNOR NF P 03-201 – Février 2016
Date du repérage : 15/05/2019
Temps passé sur site : 02 h 20

Adresse : **12, Avenue de LASCAUX (NC)**

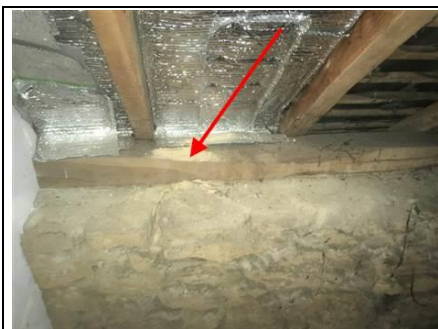
Photo n° PhTer001

Localisation : R+1 - Combles

Ouvrage : Charpente bois : Pannes, pannes sablières et chevrons

Parasite : ---- Insectes à larves xylophages ----, Capricornes des maisons (*Hyloterpes bajulus*)

Localisation	Liste des ouvrages, parties d'ouvrages	Observations et constatations diverses
R+1 - Combles	-	Présence d'indices d'infestation d'autres agents de dégradation biologique du bois

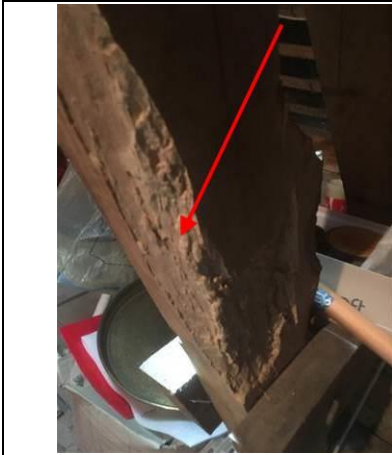
Photo n° PhTer001
Localisation : R+1 - Combles
Ouvrage : Charpente bois : Pannes, pannes sablières et chevrons
Parasite : ---- Insectes à larves xylophages ----, Capricornes des maisons (Hyloterpes bajulus)
