DOSSIER DE DIAGNOSTIC TECHNIQUE

ETABLI LE LUNDI 20 MAI 2019

PROPRIETAIRE	ADRESSE DES LOCAUX VISITES
M. BENARDER André 2 Avenue André Malraux 36400 LE CHATRE	MAISON 18 AVENUE DE LASCAUX 24290 MONTIGNAC

REF DOSSIER : ATEGZ-19-1187

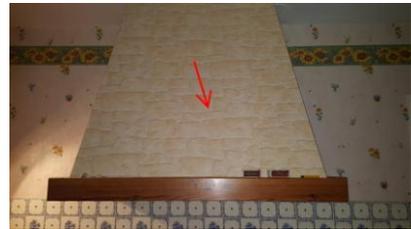
Appareil : Table de cuisson- NEFF-			
Pt. de contrôle (3)	A1 (4), A2 (5) ou DGI (6) 32c (7)	Pièce/ Local	Risque
C15.20.7	A1	Cuisine	Risque d'intoxication au monoxyde de carbone (CO) causée par une mauvaise évacuation des produits de combustion.
<p>Anomalie : la sortie d'air du local équipé ou prévu pour un appareil d'utilisation est constituée par un dispositif de ventilation mécanique (hotte avec ventilateur d'extraction intégré ou non) ne répondant pas aux critères d'installation.</p> <p>Préconisations : Installer une sortie d'air dans le local équipé ou prévu pour un appareil d'utilisation répondant aux critères d'installation : une hotte doit être raccordée à l'extérieur soit par passage direct à travers une paroi, soit par l'intermédiaire d'un conduit. De plus la hotte ou le circuit de refoulement de l'air ne doivent pas être équipés d'un organe de fermeture.</p>			<p>Photos :</p>

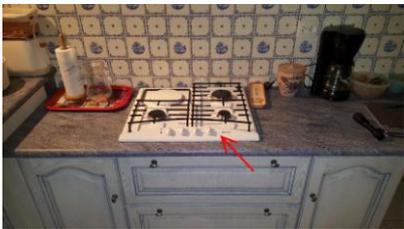
Appareil : Table de cuisson- NEFF-			
Pt. de contrôle (3)	A1 (4), A2 (5) ou DGI (6) 32c (7)	Pièce/ Local	Risque
C14.19.1	A2	Cuisine	Risque d'intoxication au monoxyde de carbone (CO) causée par une mauvaise combustion.
Anomalie : le local équipé ou prévu pour un appareil d'utilisation n'est pas pourvu d'une amenée d'air.			Photos :

Préconisations : Ajouter l'amenée d'air.

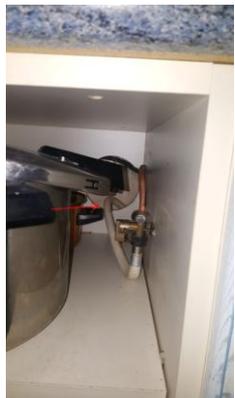
Appareil : Table de cuisson- NEFF-			
Pt. de contrôle (3)	A1 (4), A2 (5) ou DGI (6) 32c (7)	Pièce/ Local	Risque
C10.14	A1	Cuisine	Fuite de gaz consécutive à l'emploi de tubes souples ou tuyaux flexibles non appropriés.
Anomalie : La date limite d'utilisation du tuyau d'alimentation n'est pas lisible ou est dépassée.			Photos :

Préconisations : Changer le tuyau flexible de raccordement en gaz dont la date d'utilisation est dépassée.

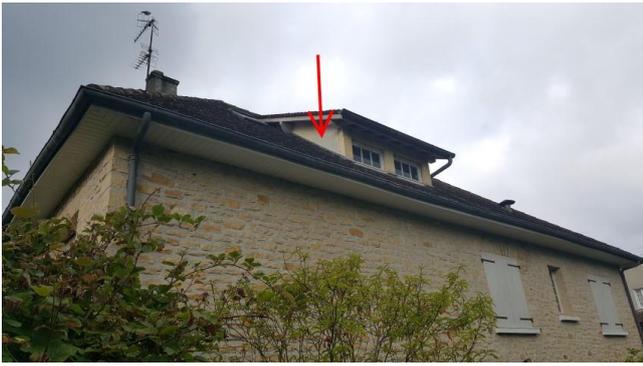
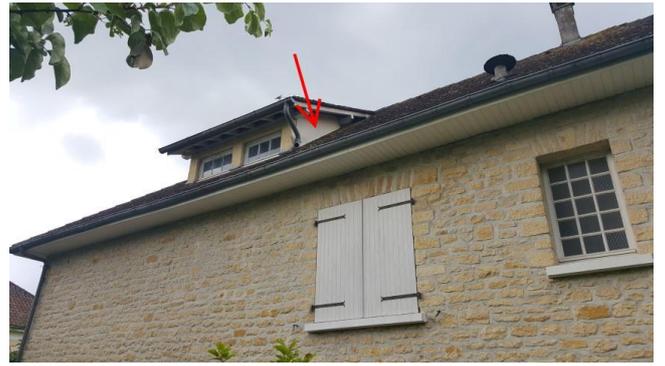
**001 : Plaque verticale en fibres-ciment
Toiture**

- Plaque verticale en fibres-ciment [liste B](Toiture)
- Conduit ventilation en fibre-ciment [liste B](Comble)

Type de recommandation	Conclusion en application des dispositions de l'article R. 1334-27
EP	protection physique non étanche ou absence de protection physique, matériau présentant une dégradation ponctuelle ayant un risque faible d'extension lié à l'environnement du matériau

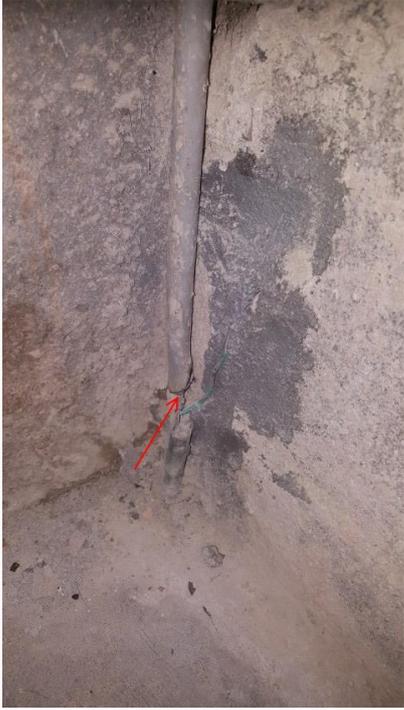
N° Article (1)	Libellé des anomalies	Mesure compensatoire correctement mise en œuvre	
		Article (2)	Libellé (3)
B3.3.02b	La section du conducteur de terre est insuffisante. <i>(Chaufferie:Conducteur de terre)</i>

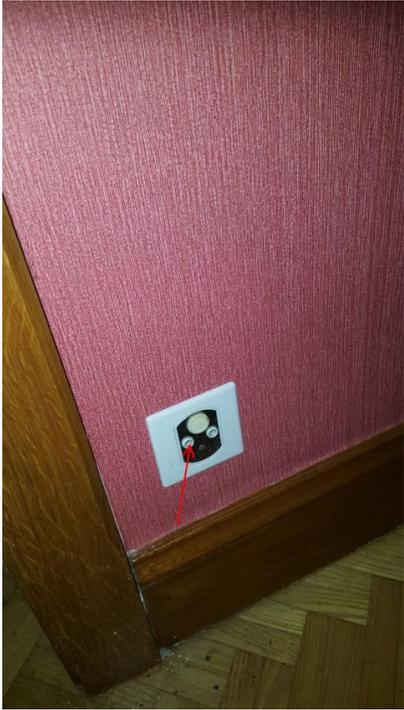
N° Article (1)	Libellé des anomalies	Mesure compensatoire correctement mise en œuvre	
		Article (2)	Libellé (3)
B3.3.06a1	<p>Au moins un socle de prise de courant ne comporte pas de broche de terre. <i>(Prise de courant sans broche de terre)</i></p>

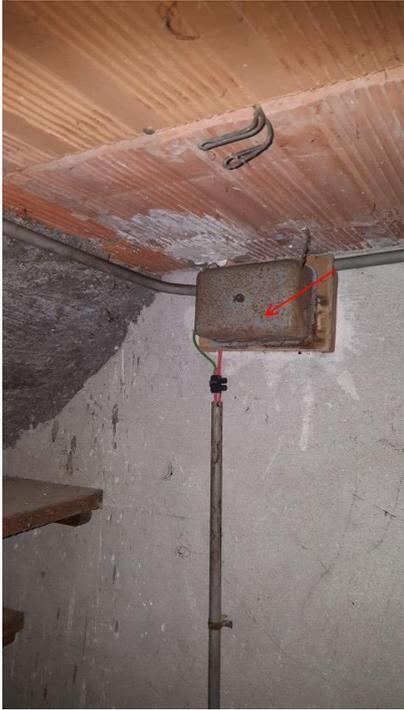
B3.3.09a	<p>Il existe au moins une boîte de CONNEXION métallique en montage apparent ou encastré dans le local (les locaux) contenant une baignoire ou une douche. <i>(Cuisine d'été: Boîte métallique contenant des conducteurs)</i></p>

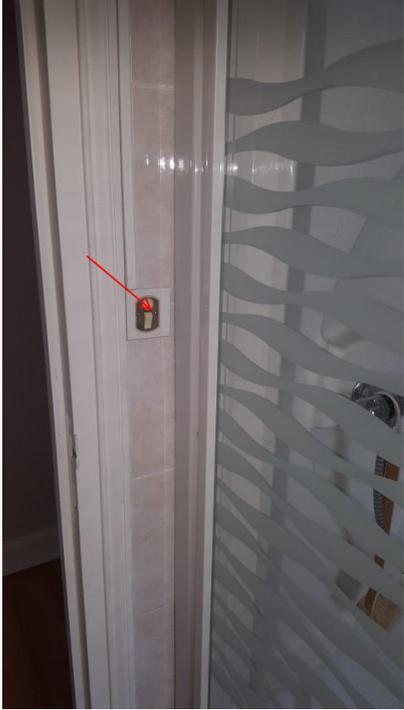
N° Article (1)	Libellé des anomalies	Mesure compensatoire correctement mise en œuvre	
		Article (2)	Libellé (3)
B6.3.1a	<p>Local contenant une baignoire ou une douche : l'installation électrique ne répond pas aux prescriptions particulières appliquées à ce local (adéquation entre l'emplacement où est installé le MATERIEL ELECTRIQUE et les caractéristiques de ce dernier – respect des règles de protection contre les chocs électriques liées aux zones). (Salle de bain:Interrupteur)</p>

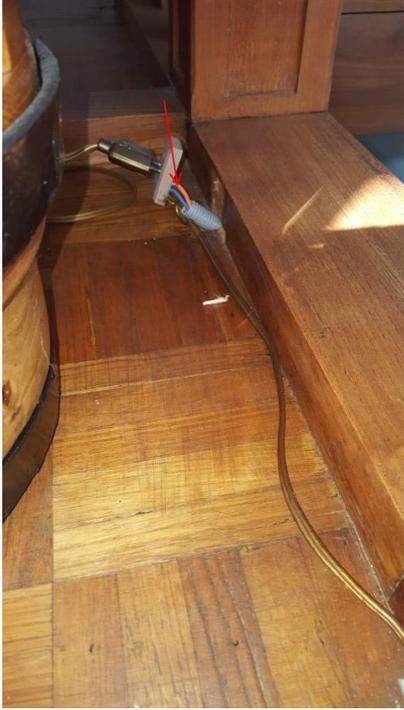
N° Article (1)	Libellé des anomalies	Mesure compensatoire correctement mise en œuvre	
		Article (2)	Libellé (3)
B7.3a	<p>L'ENVELOPPE d'au moins un matériel est manquante ou détériorée. <i>(Palier:Prise de courant sans broche de terre)</i></p>

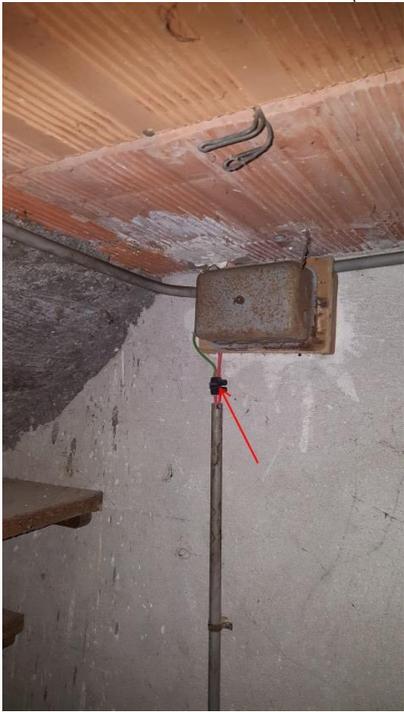
B7.3d	<p>L'installation électrique comporte au moins une CONNEXION avec une partie active nue sous tension accessible. <i>(Chaufferie:Dominos)</i></p>

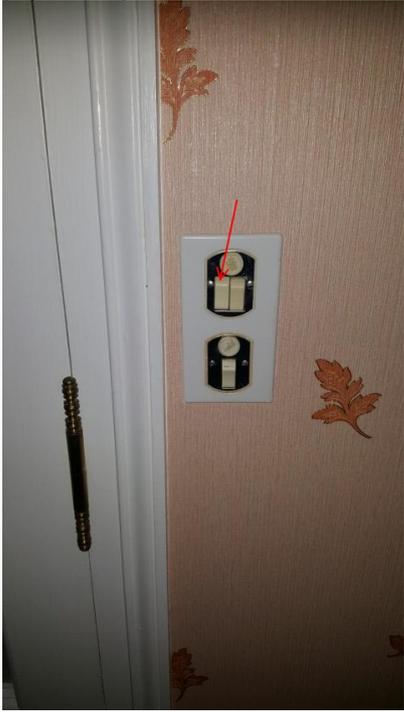
N° Article (1)	Libellé des anomalies	Mesure compensatoire correctement mise en œuvre	
		Article (2)	Libellé (3)
B8.3a	<p>L'installation comporte au moins un MATERIEL ELECTRIQUE vétuste. (Séjour:Interrupteur)</p>

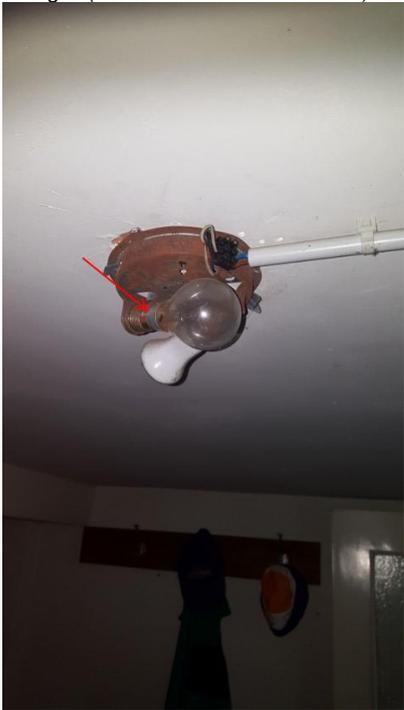
B8.3b	<p>L'installation comporte au moins un MATERIEL ELECTRIQUE inadapté à l'usage. (Cuisine d'été: Douille de chantier)</p>

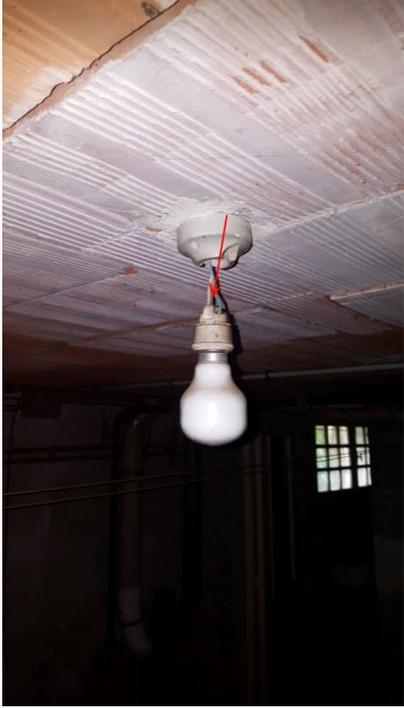
N° Article (1)	Libellé des anomalies	Mesure compensatoire correctement mise en œuvre	
		Article (2)	Libellé (3)
B8.3e	<p>Au moins un CONDUCTEUR isolé n'est pas placé sur toute sa longueur dans un conduit, une goulotte, une plinthe ou une huisserie, en matière isolante ou métallique, jusqu'à sa pénétration dans le MATERIEL ELECTRIQUE qu'il alimente. (<i>Chaufferie: Conducteurs sous tension</i>)</p>
