DOSSIER DE DIAGNOSTICS TECHNIQUES

Référence : MARTY 4679 23.05.19

Bien :	Maison individuelle
Adresse :	LDT L'Avant-Garde 24290 MONTIGNAC
Numéro de lot :	Sans objet
Référence Cadastre :	NC

RAPPORT N° MARTY 4679 23.05.19

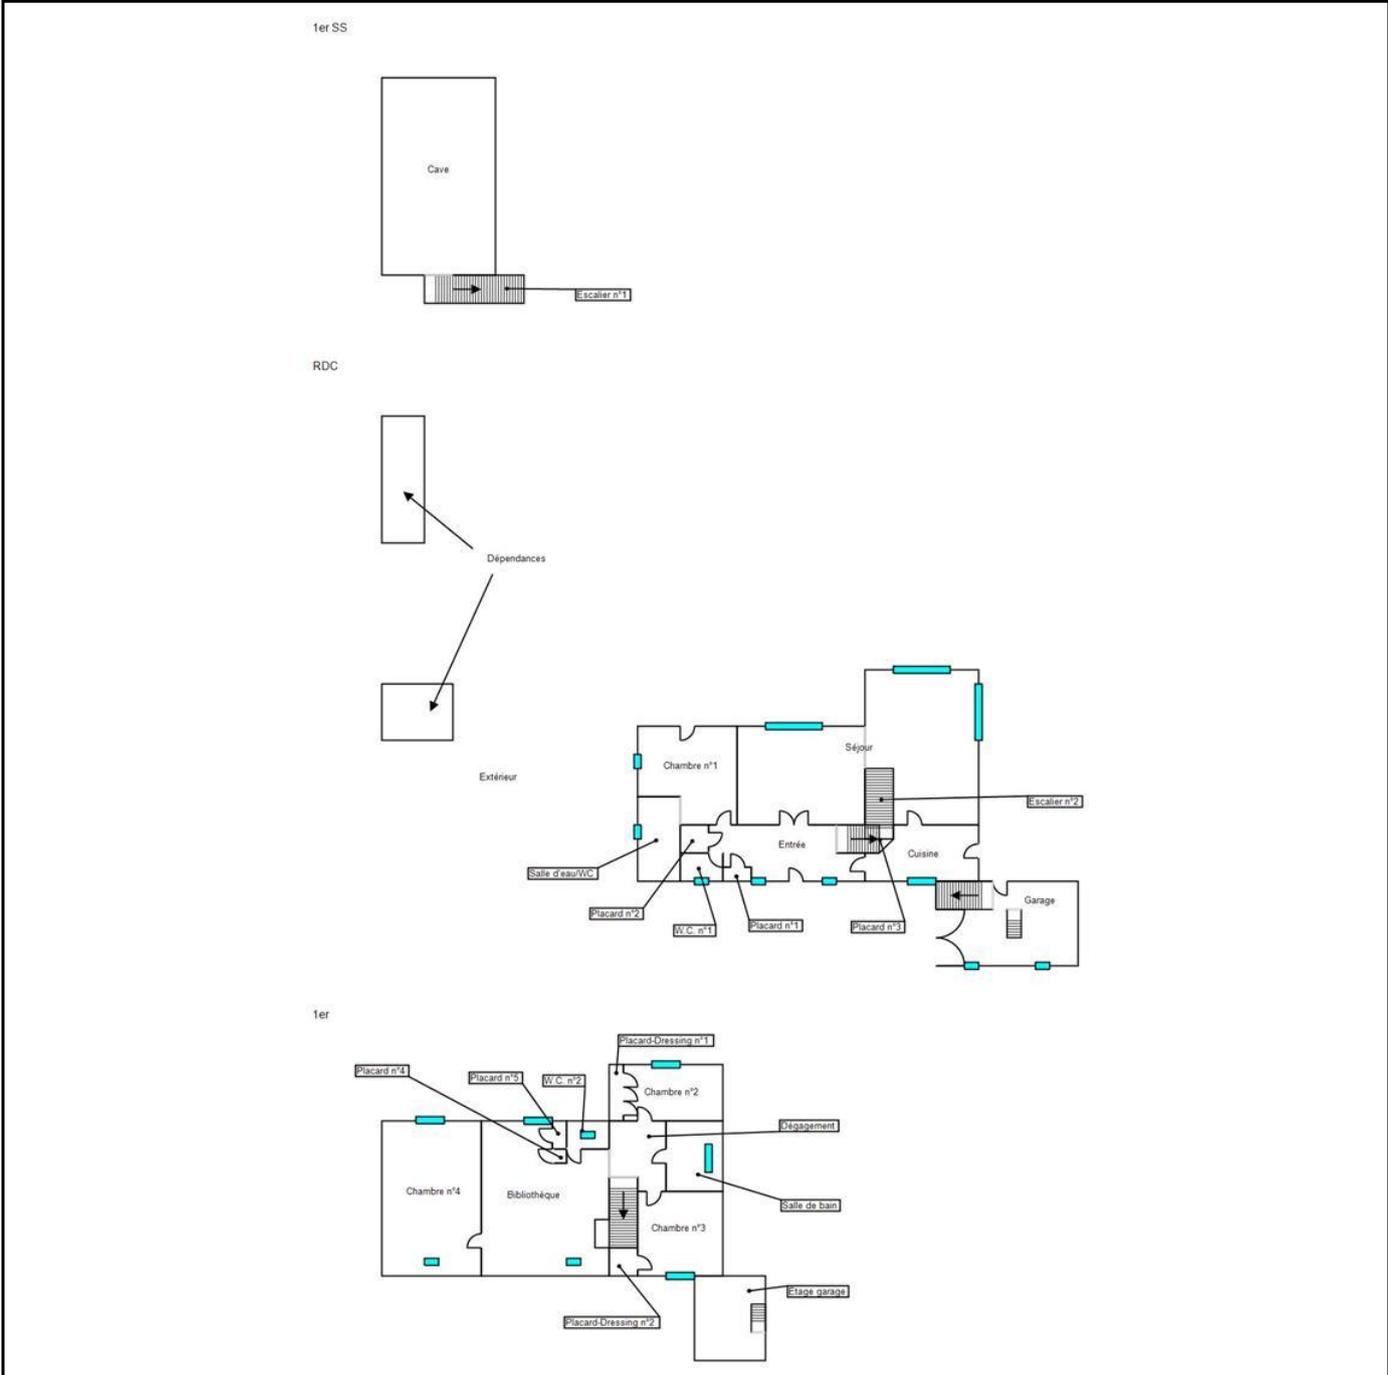
ANNEXE 1 – CROQUIS

PLANCHE DE REPERAGE USUEL				Adresse de l'immeuble :	LDT L'Avant-Garde 24290 MONTIGNAC
N° dossier :	MARTY 4679 23.05.19				
N° planche :	1/1	Version :	0	Type :	Croquis
Origine du plan :	EX'IM

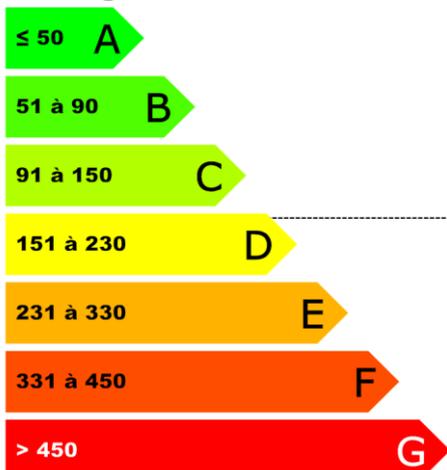
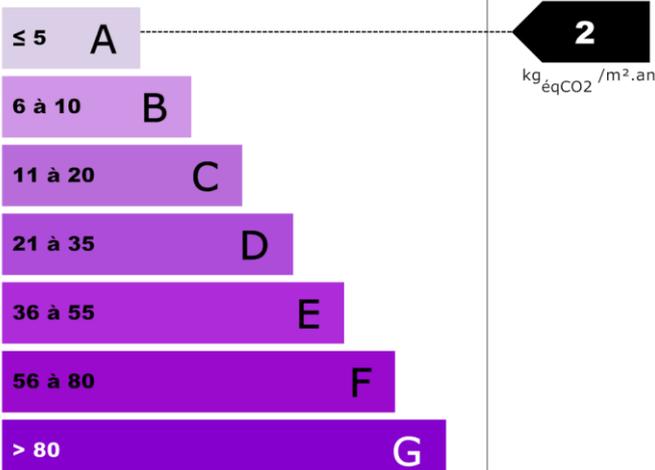
Consommations énergétiques (en énergie primaire) pour le chauffage, la production d'eau chaude sanitaire et le refroidissement	Emissions de gaz à effet de serre (GES) pour le chauffage, la production d'eau chaude sanitaire et le refroidissement
Consommation conventionnelle : 156,5 kWh_{EP}/m².an	Estimation des émissions : 2,93 kg_{eqCO2}/m².an
Sur la base d'estimation au logement Logement économe

Forte émission de GES
156 kWh _{EP} /m².an	2 kg _{eqCO2} /m².an
