DOSSIER DE DIAGNOSTIC TECHNIQUE

ETABLI LE LUNDI 19 AOUT 2019

PROPRIETAIRE	ADRESSE DES LOCAUX VISITES
Mme VAN HOVE Marie-Isabelle 123 Rue Sterpisse 53000 BONNEVILLE BELGIQUE	MAISON 11 ROUTE DE LADOUCH 24570 LE LARDIN ST LAZARE

REF DOSSIER : ATPEGZ-19-1491

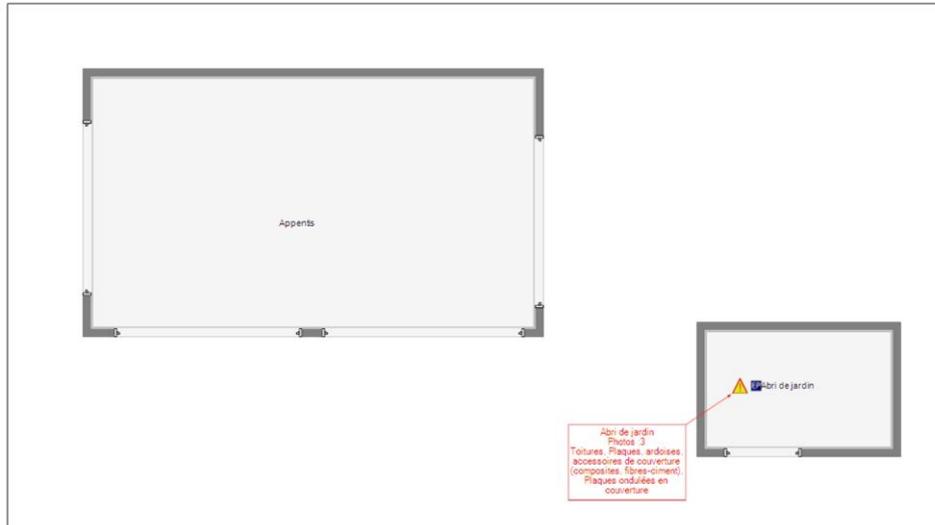
Mme VAN HOVE Marie-Isabelle
Maison - 11 Route de Ladouch 24570 LE LARDIN ST LAZARE
Dépendance Niveau 0

Matériaux susceptibles de contenir de l'amiante.

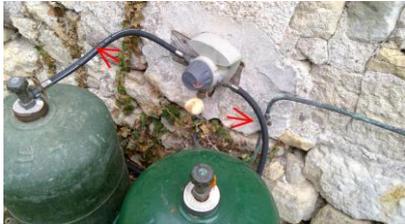
GPL PRIMAGAZ bouteilles		
Pt. de contrôle (3)	A1 (4), A2 (5) ou DGI (6)	Risque
C6.7d4	A1	fuite de gaz à travers une lyre détériorée (par exemple : fissures, craquelures).
<p>Anomalie : La lyre GPL en caoutchouc armé a une date limite d'utilisation non lisible ou dépassée.</p> <p>Préconisations : Remplacer la lyre par une lyre conforme "NF GAZ" n'excédant pas 0,70m.</p>		<p>Photos :</p>

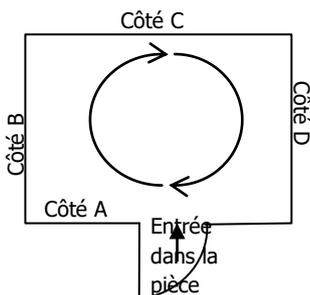
L'intérieur d'une pièce est repéré par les côtés (côté A, B, C, ...). La visite se fait dans le sens des aiguilles d'une montre, de gauche à droite, de bas en haut. Les ouvertures du côté sont repérées par leur numéro en commençant à gauche par l'élément 1 (porte 1, fenêtre 1, ...)

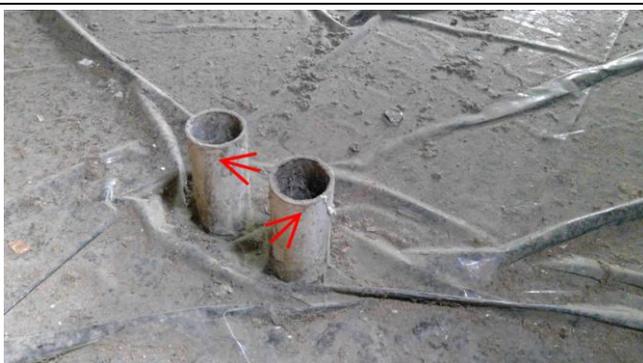
- amiante ciment [liste B](Grenier)

001 : amiante ciment
Grenier

Grille des critères d'évaluation de l'état de conservation du matériau de la liste B	
No de dossier	ATPEGZ-19-1491
Date de l'évaluation	12/07/2019
Bâtiment	Maison
Local ou zone homogène	Grenier
Destination déclarée du local	Grenier
N° de repérage	Matériau
001	amiante ciment

Type de recommandation	Conclusion en application des dispositions de l'article R. 1334-27
EP	protection physique non étanche ou absence de protection physique, matériau non dégradé présentant un risque de dégradation faible ou à terme lié à l'environnement du matériau

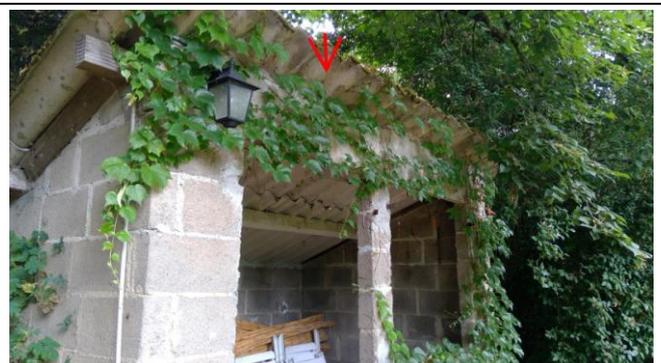
002 : Plaques ondulées en couverture
Dépendance/Abri de jardin

Grille des critères d'évaluation de l'état de conservation du matériau de la liste B	
No de dossier	ATPEGZ-19-1491
Date de l'évaluation	12/07/2019
Bâtiment	Maison
Local ou zone homogène	Abri de jardin
Destination déclarée du local	Abri de jardin
N° de repérage	Matériau
002	Plaques ondulées en couverture

Type de recommandation	Conclusion en application des dispositions de l'article R. 1334-27
EP	protection physique non étanche ou absence de protection physique, matériau non dégradé présentant un risque de dégradation faible ou à terme lié à l'environnement du matériau
