## Résumé de l'expertise n° VANDERMEERSCH\_PAULIN\_12\_2019\_0259

Périmètre de repérage : ... **maison 2 niveaux  
garage**

## Rapport de mission de repérage des matériaux et produits contenant de l'amiante pour l'établissement du constat établi à l'occasion de la vente d'un immeuble bâti (listes A et B de l'annexe 13-9 du Code de la Santé publique)

Numéro de dossier : VANDERMEERSCH\_PAULIN\_12\_2019\_0259  
Date du repérage : 03/12/2019

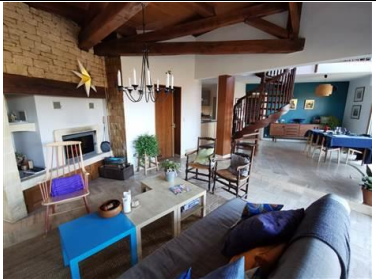
| Localisation | Description | Photo |
|---|---|---|
| Rez de chaussée - salon | Sol : béton et granite<br>Mur : Plâtre et Peinture<br>Plafond : Bois<br>Plinthes : granite<br>Fenêtre : Bois<br>Porte : Bois | |

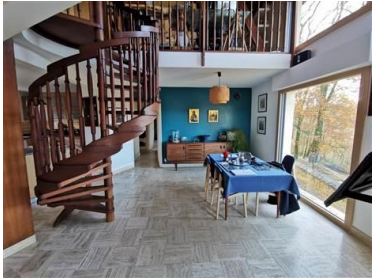
| Localisation | Description | Photo |
|---|---|---|
| Rez de chaussée - salle à manger | Sol : béton et granite<br>Mur : Plâtre et Peinture<br>Plafond : Plâtre et Peinture<br>Plinthes : granite<br>Fenêtre : Bois<br>Porte : Bois | |

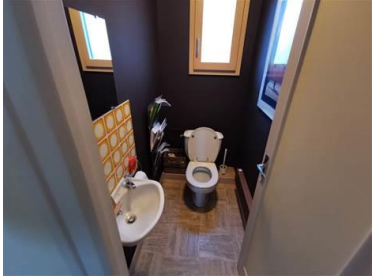
| Localisation | Description | Photo |
|---|---|---|
| Rez de chaussée - WC | Sol : béton et granite<br>Mur : Plâtre et Peinture<br>Plafond : Plâtre et Peinture<br>Plinthes : granite<br>Fenêtre : pvc<br>Porte : Bois | |

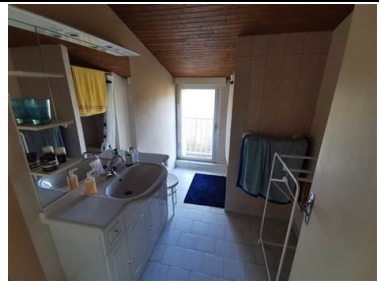
| Localisation | Description | Photo |
|---|---|---|
| 1er étage - salle d'eau | Sol : béton et Moquette collée<br>Mur : Plâtre et Tapisserie<br>Plafond : Bois<br>Plinthes : Bois et Peinture<br>Fenêtre : Métal<br>Porte : Bois | |

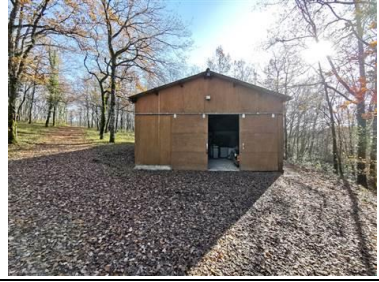
| Localisation | Description | Photo |
|---|---|---|
| extérieur - garage | Sol : béton<br>Mur : Bois<br>Plafond : Bois<br>Porte : Bois | |

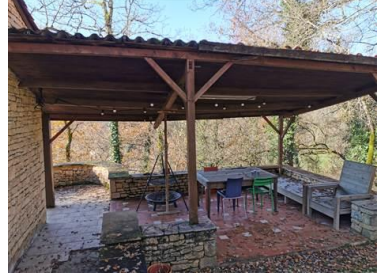
| Localisation | Description | Photo |
|---|---|---|
| extérieur - terrasse | Sol : béton et Carrelage<br>charpente : bois | |

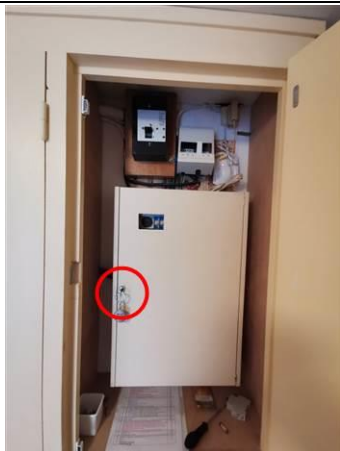
Photo PhEle001

Libellé de l'anomalie : B1.3 i Le dispositif assurant la coupure d'urgence est placé dans une armoire, un tableau, un placard ou une gaine dont la porte est fermée à l'aide d'une clé ou d'un outil.

Remarques : L'AGCP (Appareil Général de Commande et de Protection) n'est pas accessible sans l'utilisation d'une clé ou d'un outil ; Faire intervenir un électricien qualifié afin de déplacer l' AGCP ou de le rendre accessible sans outil ou clé

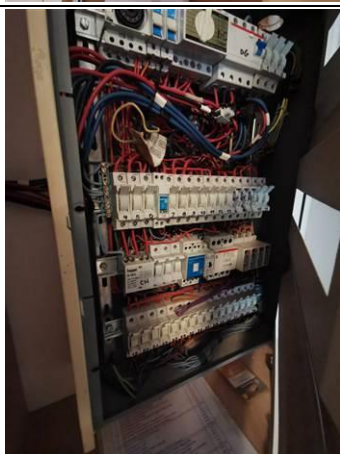
Photo PhEle002

Libellé de l'anomalie : B4.3 c Plusieurs circuits disposent d'un conducteur neutre commun dont les conducteurs ne sont pas correctement protégés contre les surintensités.

Remarques : Présence de conducteur(s) neutre(s) commun(s) à plusieurs circuits avec des conducteurs de phase non regroupés sous la même protection contre les surintensités ; Faire intervenir un électricien qualifié afin de regrouper les conducteurs de phase sous une même protection ou de supprimer le(s) conducteur(s) neutre(s) commun(s)

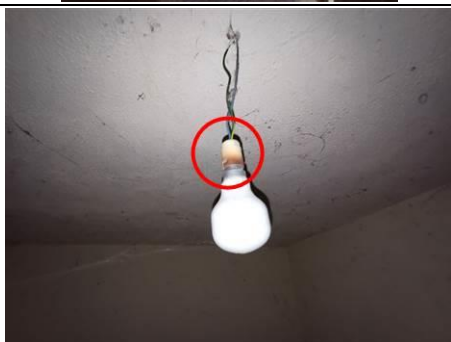
Photo PhEle003

Libellé de l'anomalie : B8.3 a L'installation comporte au moins un matériel électrique vétuste.
