DOSSIER DE DIAGNOSTICS TECHNIQUES

Référence : SPANNEUT 4824 29.07.19

Bien :	Maison individuelle
Adresse :	La Brauge 9 rue du Four à Pain 24210 LA BACHELLERIE
Numéro de lot :	Sans objet
Référence Cadastre :	NC

RAPPORT N° SPANNEUT 4824 29.07.19

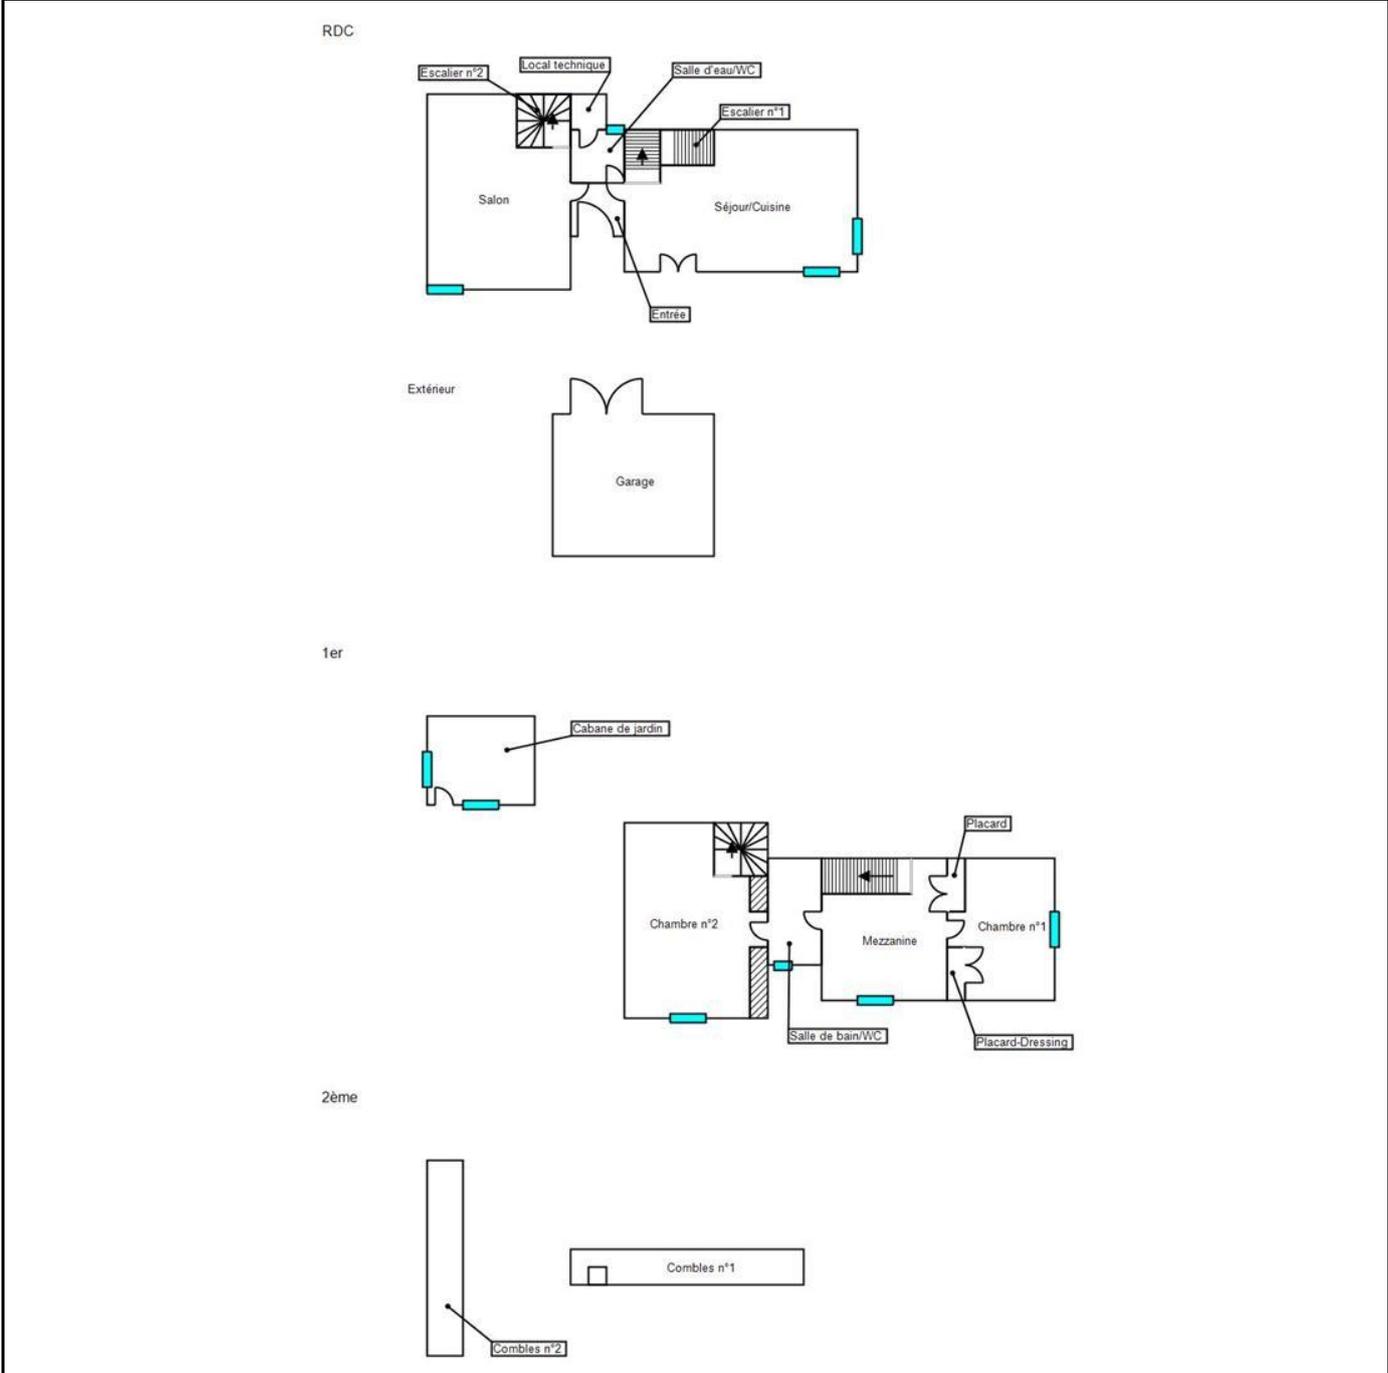
ANNEXE 1 – CROQUIS

PLANCHE DE REPERAGE USUEL			Adresse de l'immeuble :	La Brauge 9 rue du Four à Pain 24210 LA BACHELLERIE	
N° dossier :	SPANNEUT 4824 29.07.19				
N° planche :	1/1	Version : 0	Type : Croquis	Bâtiment – Niveau :	Croquis N°1
Origine du plan :	EX'IM

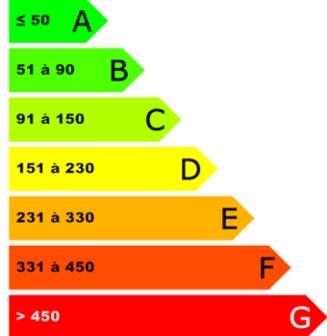
Consommations énergétiques <small>(en énergie primaire) pour le chauffage, la production d'eau chaude sanitaire et le refroidissement, déduction faite de la production d'électricité à demeure</small>		Emissions de gaz à effet de serre (GES) <small>pour le chauffage, la production d'eau chaude sanitaire et le refroidissement</small>	
Consommation conventionnelle : kWh _{ep} /m ² .an		Estimation des émissions : kg _{eqCO2} /m ² .an	
Logement économe

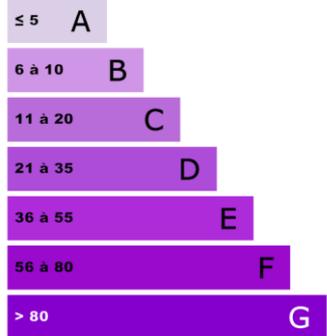
Logement énergivore	Logement	Faible émission de GES
