# DOSSIER DE DIAGNOSTIC TECHNIQUE

ETABLI LE JEUDI 17 MAI 2018

| PROPRIETAIRE | ADRESSE DES LOCAUX VISITES |
|---|---|
| SCI CARVES<br>Représentée par M. Depenweiler<br>Lieu dit CARVES<br>24220 BEYNAC-ET-CAZENAC | MAISON<br>LIEU DIT CARVES<br>24220 BEYNAC-ET-CAZENAC |

**REF DOSSIER : ATPEGZ-18-1036**

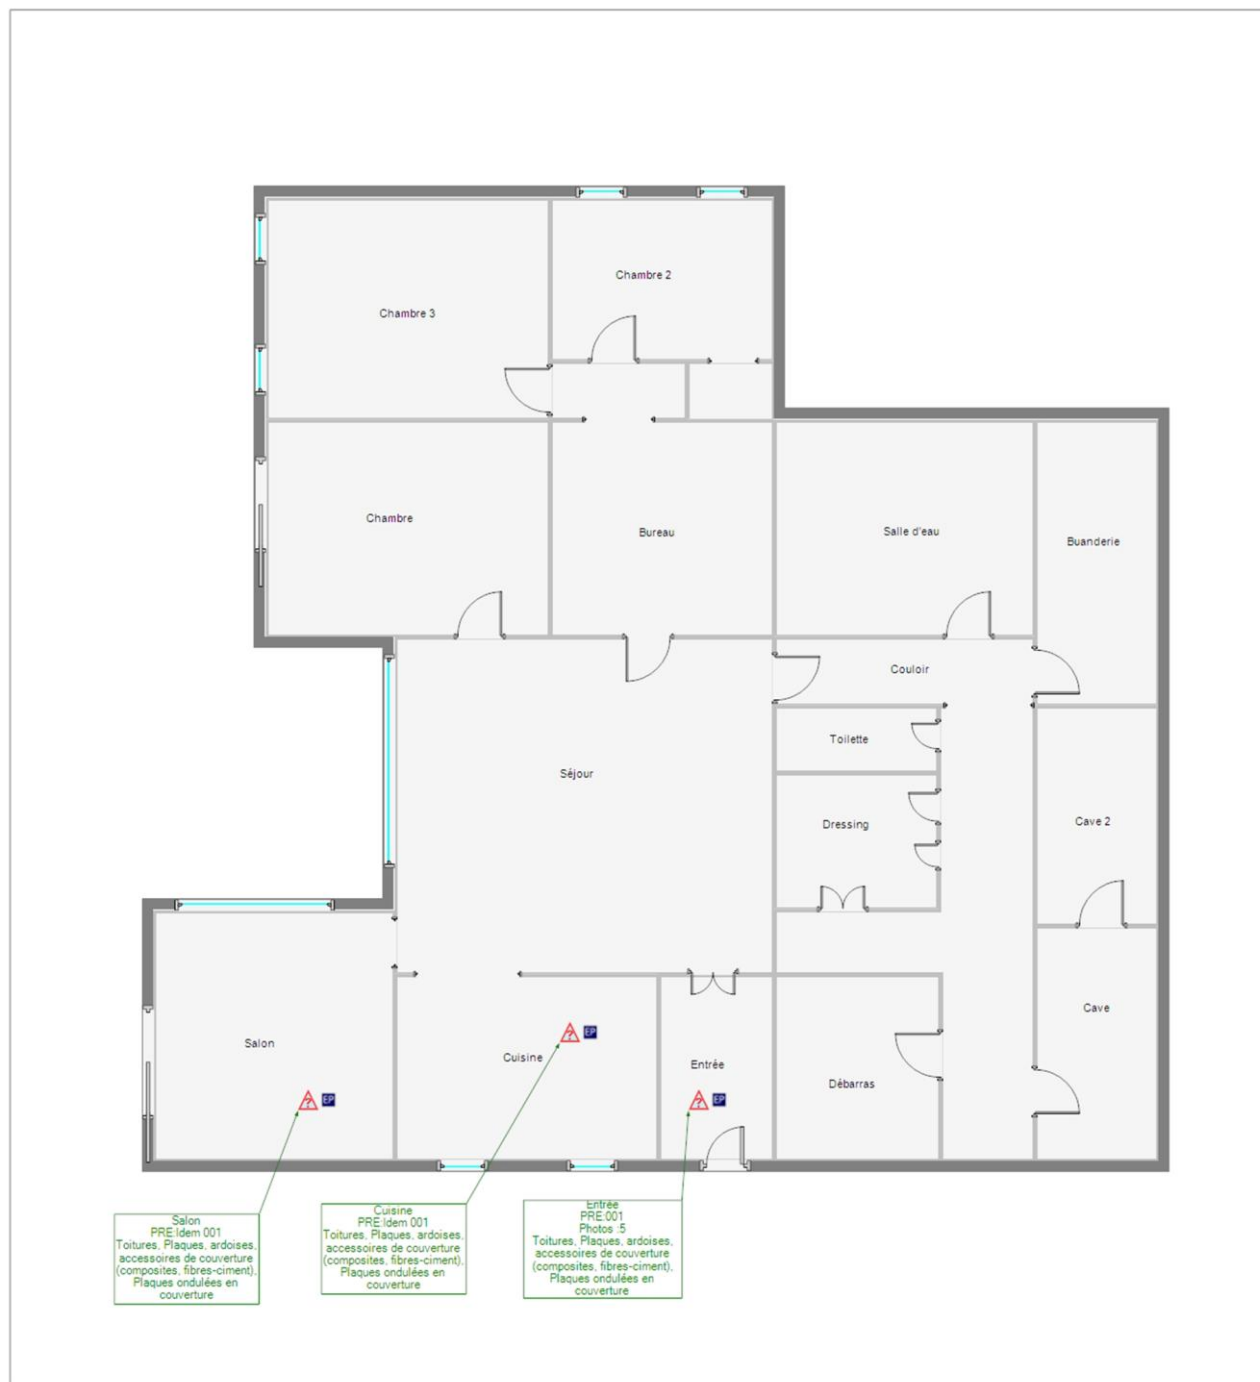
**SCI CARVES**  
**Maison - Lieu dit CARVES 24220 BEYNAC-ET-CAZENAC**  
**Niveau 0 - Habitation principale**

Matériaux susceptibles de contenir de l'amiante.

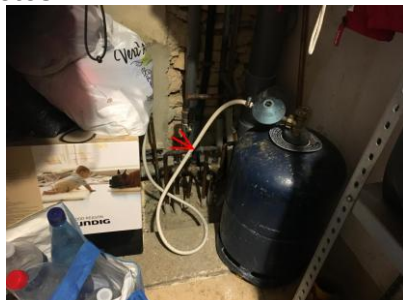
| Habit principale GPL Bouteilles | | |

| Habit principale GPL Bouteilles | | |
|---|---|---|
| C6.7d4 | A1 | fuite de gaz à travers une lyre détériorée (par exemple : fissures, craquelures). |
| <b>Anomalie :</b><br>La lyre GPL en caoutchouc armé a une date limite d'utilisation non lisible ou dépassée. | | <b>Photos :</b><br> |

| Habit principale GPL Bouteilles | | |
|---|---|---|
| <b>Préconisations :</b><br>Remplacer la lyre par une lyre conforme "NF GAZ" n'excédant pas 0,70m. | | |

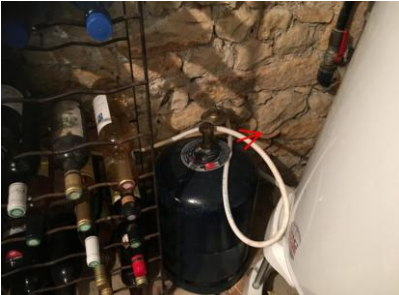
| Installation gîte tulipes GPL Bouteilles | | |

| Installation gîte tulipes GPL Bouteilles | | |
|---|---|---|
| C6.7d4 | A1 | fuite de gaz à travers une lyre détériorée (par exemple : fissures, craquelures). |
| <b>Anomalie :</b><br>La lyre GPL en caoutchouc armé a une date limite d'utilisation non lisible ou dépassée. | | <b>Photos :</b><br> |

| Installation gîte tulipes GPL Bouteilles | | |
|---|---|---|
| <b>Préconisations :</b><br>Remplacer la lyre par une lyre conforme "NF GAZ" n'excédant pas 0,70m. | | |

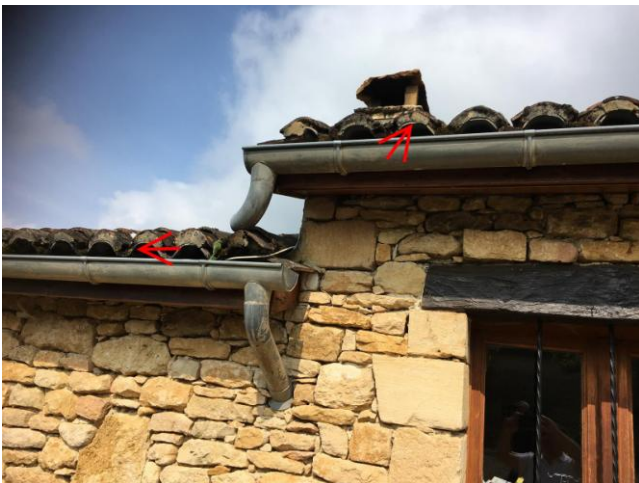
**001 : Plaques ondulées en couverture**  
Habitation principale/Entrée - PRE:001

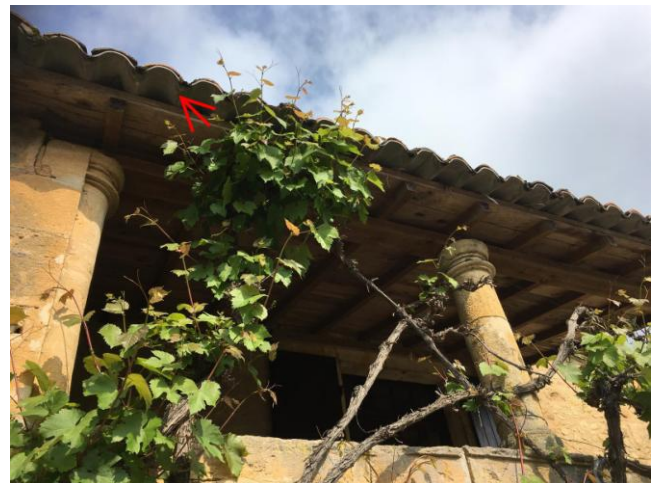
**006 : Plaques ondulées en couverture**  
Gîte les tulipes/Terrasse

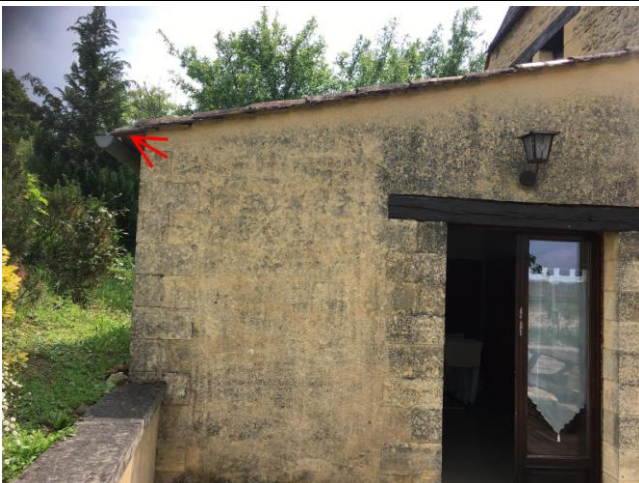
**007 : Plaques ondulées en couverture**  
Gîte les Géraniums/Séjour-Cuisine - PRE:002

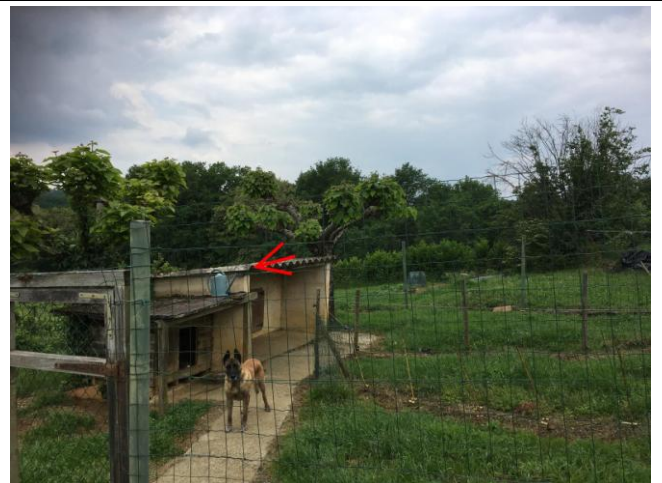
**010 : ciment**  
Dépendance/chenil

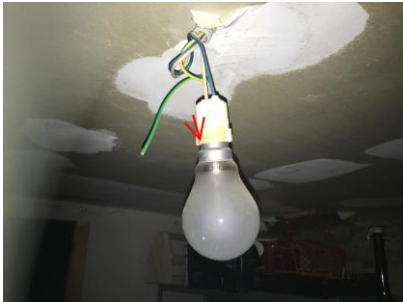
| N° Article<br>(1) | Libellé des anomalies | Mesure compensatoire<br>correctement mise en œuvre | |
|---|---|---|---|
| B4.3h | Des CONDUCTEURS ou des APPAREILLAGES présentent des traces d'échauffement.<br> | | |

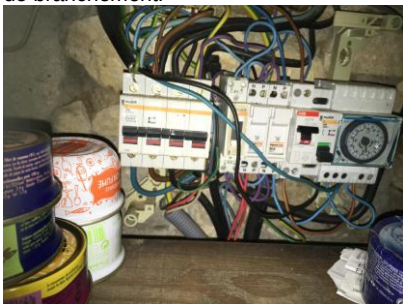
| N° Article<br>(1) | Libellé des anomalies | Mesure compensatoire<br>correctement mise en œuvre | |
|---|---|---|---|
| B4.3f3 | A l'intérieur du tableau, la section d'au moins un conducteur alimentant les dispositifs de protection n'est pas adaptée au courant de réglage du disjoncteur de branchement.<br> | | |

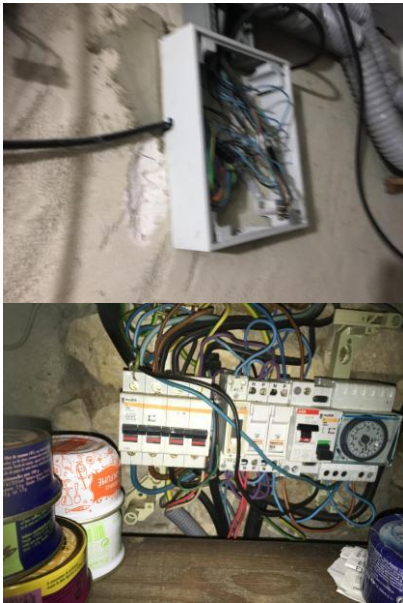
| N° Article<br>(1) | Libellé des anomalies | Mesure compensatoire<br>correctement mise en œuvre | |
|---|---|---|---|
| B7.3a | L'ENVELOPPE d'au moins un matériel est manquante ou détériorée.<br> | | |

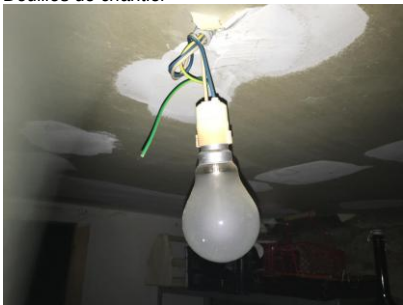
| N° Article<br>(1) | Libellé des anomalies | Mesure compensatoire<br>correctement mise en œuvre | |
|---|---|---|---|
| B8.3b | L'installation comporte au moins un MATERIEL ELECTRIQUE inadapté à l'usage.<br><i>Douilles de chantier</i><br> | | |

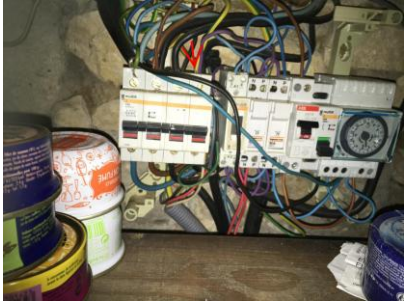
| N° Article<br>(1) | Libellé des anomalies | Mesure compensatoire<br>correctement mise en œuvre | |
|---|---|---|---|
| B8.3c | <p>L'installation comporte au moins un CONDUCTEUR ACTIF repéré par la double coloration vert et jaune.</p> | | |
