Dossier Technique Immobilier

Numéro de dossier : 15/IMO/TIM/6347
Date du repérage : 06/01/2016

Localisation du ou des bâtiments :
Département : ... **Dordogne**
Adresse : **25 rue de la Liberté**
Commune : **24290 MONTIGNAC**

Désignation et situation du ou des lots de copropriété :
Ce bien ne fait pas partie d'une copropriété
Périmètre de repérage :
Maison T2

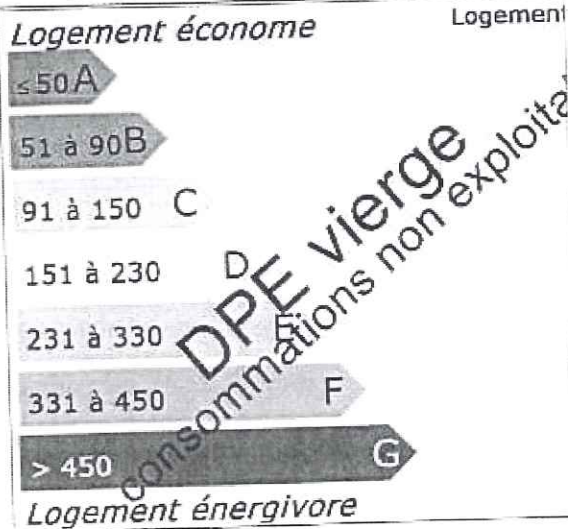
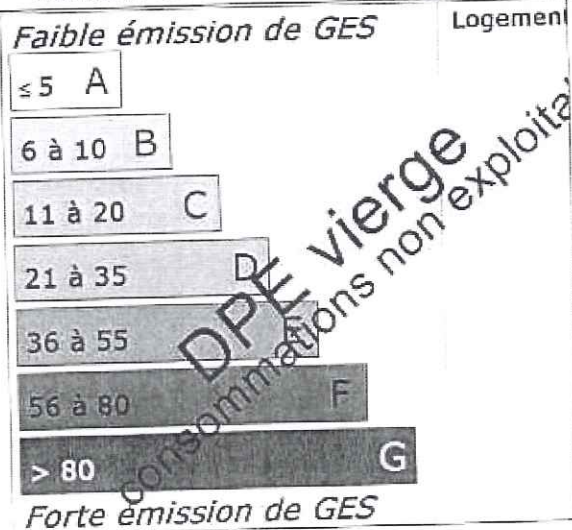
Consommation réelle : - kWh_{EP}/m².an

Estimation des émissions : - kg_{éqCO₂}/m².an

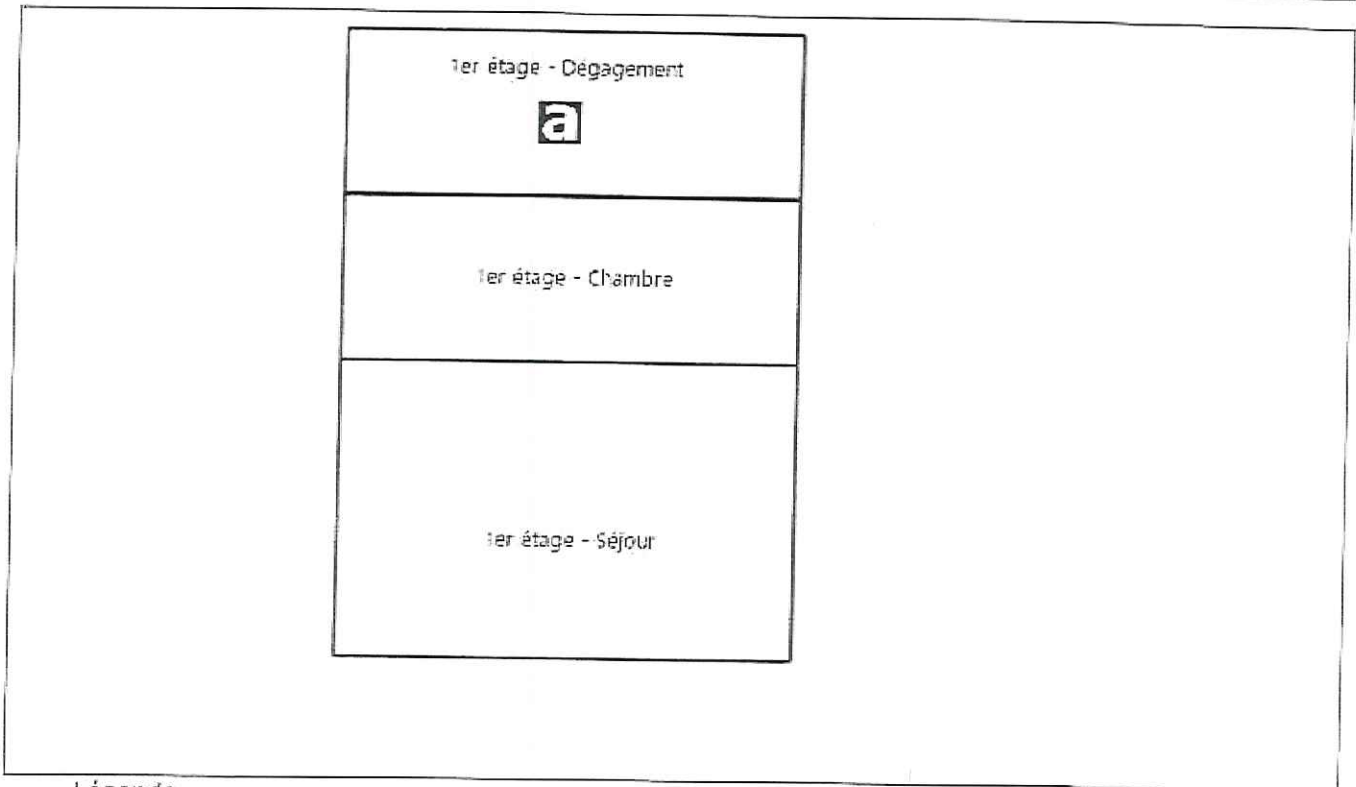
7.1 - Annexe - Schéma de repérage

Localisation	Identifiant + Description	Conclusion (Justification)	Etat de conservation** et préconisations*
1er étage - Déagagement	Description: Plaques en fibres-ciment Liste selon annexe 13-9 du CSE: 0	Présence d'amiante (sur jugement de l'opérateur)	Matériau dégradé (étendue ponctuelle) Résultat E ² ** Préconisation: Il est recommandé de réaliser une évaluation périodique.

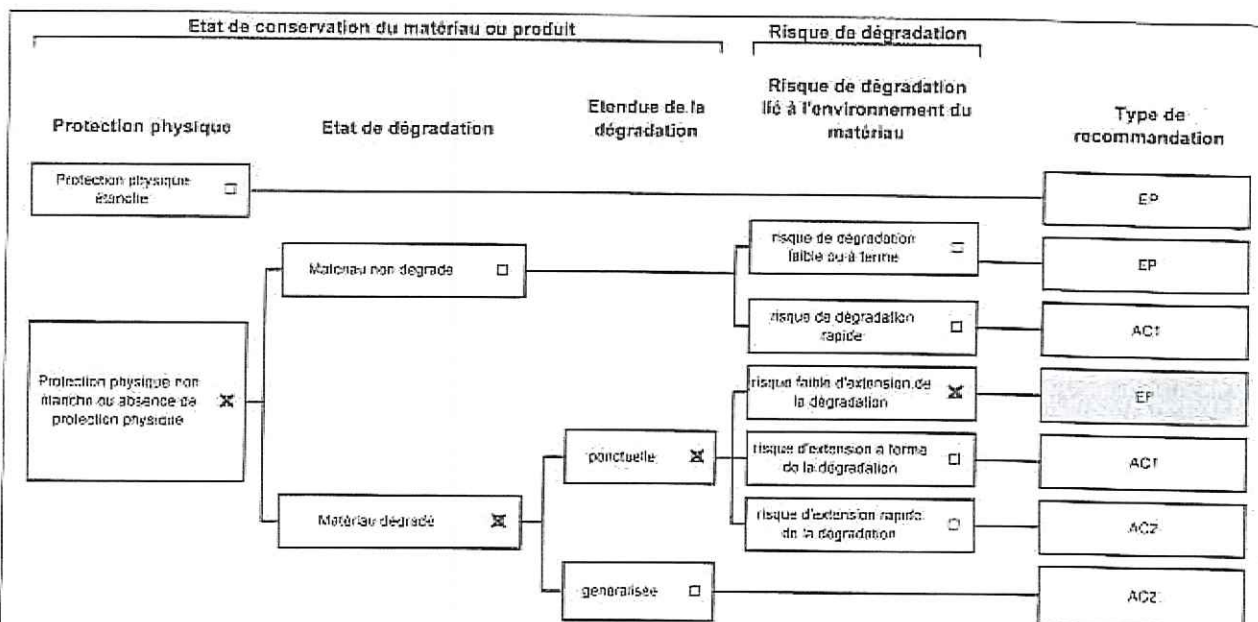
Grilles d'évaluation de l'état de conservation des matériaux ou produit de la liste B

Dossier n° 15/IMO/TIM/6347
 Date de l'évaluation : 06/01/2016
 Bâtiment / local ou zone homogène : 1er étage - Dégagement
 Identifiant Matériau :
 Matériau : Plaques en fibres-ciment
 Résultat EP : Il est recommandé de réaliser une évaluation périodique.
