DOSSIER DE DIAGNOSTIC TECHNIQUE

ETABLI LE MERCREDI 6 MAI 2020

PROPRIETAIRE	ADRESSE DES LOCAUX VISITES
M. et Mme BOULET René et Nicole Le Jalagier 24330 BLIS ET BORN	MAISON LE JALAGIER 24330 BLIS ET BORN

REF DOSSIER : ATPEZ-20-679

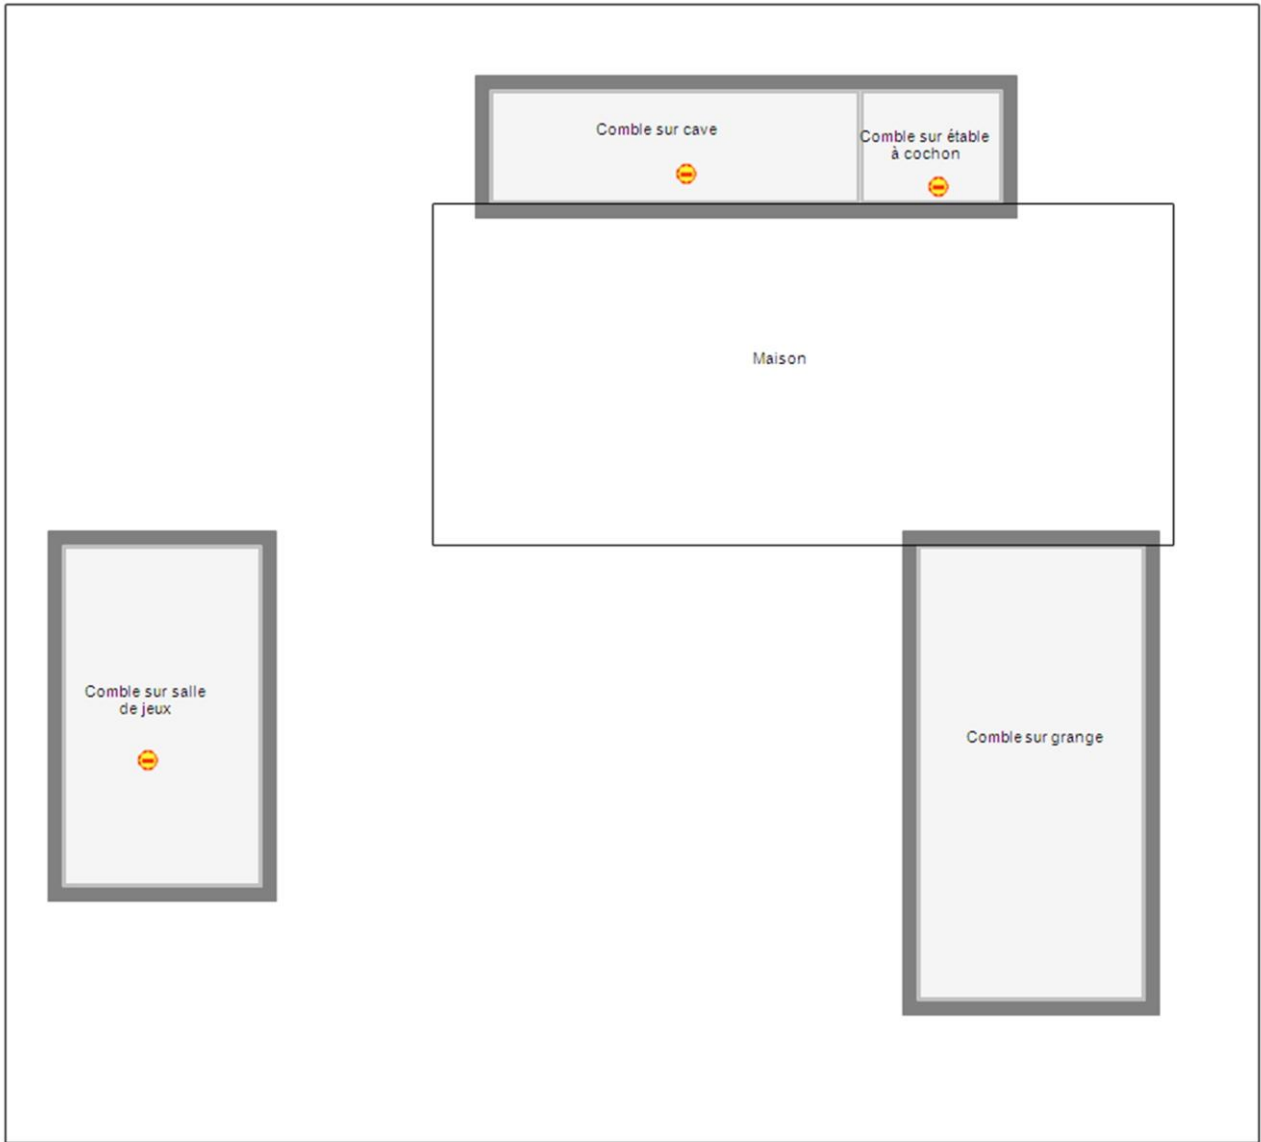
M. et Mme BOULET René et Nicole
Maison - Le Jalagier 24330 BLIS ET BORN
Annexes Niveau 1

- ✓ **Produit ou matériau contenant de l'amiante sur jugement personnel de l'opérateur :**
 - **Plaques ondulées en couverture [liste B](Hangar)**

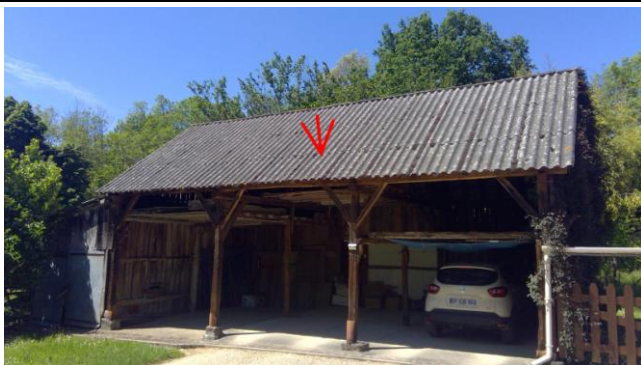
001 : Plaques ondulées en couverture Annexes/Hangar

Grille des critères d'évaluation de l'état de conservation du matériau de la liste B	
No de dossier	ATPEZ-20-679
Date de l'évaluation	06/05/2020
Bâtiment	Maison
Local ou zone homogène	Hangar
Destination déclarée du local	Hangar
N° de repérage	Matériau
001	Plaques ondulées en couverture

Type de recommandation	Conclusion en application des dispositions de l'article R. 1334-27
EP	protection physique non étanche ou absence de protection physique, matériau présentant une dégradation ponctuelle ayant un risque faible d'extension lié à l'environnement du matériau

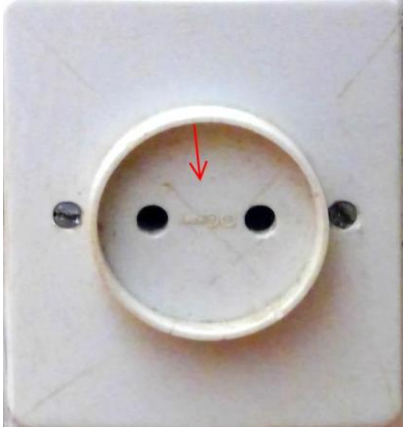
N° Article (1)	Libellé des anomalies	Mesure compensatoire correctement mise en œuvre	
		Article (2)	Libellé (3)
B3.3.06a1	<p>Au moins un socle de prise de courant ne comporte pas de broche de terre. (<i>Chambre</i>)</p>

B3.3.06.1	<p>Alors que des socles de prise de courant ou des CIRCUITS de l'installation ne sont pas reliés à la terre, [B.3.3.6 a1), a2) a3)],, la mesure compensatoire suivante est correctement mise en oeuvre :</p> <ul style="list-style-type: none"> • protection du (des) circuit (s) concerné (s) ou de l'ensemble de l'installation électrique par au moins un dispositif différentiel à haute sensibilité ≤ 30 mA.
B3.3.06a3	<p>Au moins un CIRCUIT (n'alimentant pas des socles de prises de courant) n'est pas relié à la terre. (<i>Cave</i>)</p>

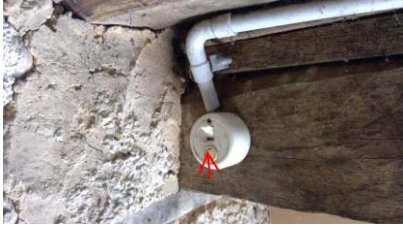
N° Article (1)	Libellé des anomalies	Mesure compensatoire correctement mise en œuvre	
		Article (2)	Libellé (3)
B4.3b	Le type d'au moins un FUSIBLE ou un DISJONCTEUR n'est plus autorisé (fusible à tabatière, à broches rechargeables, COUPE-CIRCUIT A FUSIBLE de type industriel, DISJONCTEUR réglable en courant protégeant des CIRCUITS terminaux). <i>(Cave)</i>

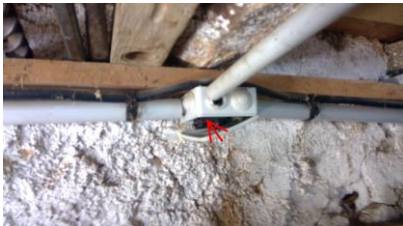
N° Article (1)	Libellé des anomalies	Mesure compensatoire correctement mise en œuvre	
		Article (2)	Libellé (3)
B7.3a	L'ENVELOPPE d'au moins un matériel est manquante ou détériorée. <i>(Atelier)</i>

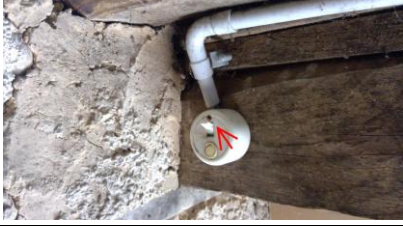
N° Article (1)	Libellé des anomalies	Mesure compensatoire correctement mise en œuvre	
		Article (2)	Libellé (3)
B8.3a	L'installation comporte au moins un MATERIEL ELECTRIQUE vétuste. <i>(Atelier)</i>

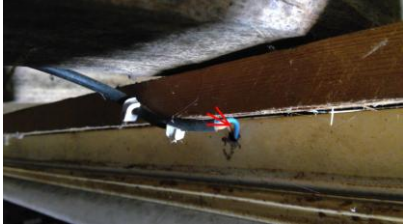
B8.3e	Au moins un CONDUCTEUR isolé n'est pas placé sur toute sa longueur dans un conduit, une goulotte, une plinthe ou une huisserie, en matière isolante ou métallique, jusqu'à sa pénétration dans le MATERIEL ELECTRIQUE qu'il alimente. <i>(Cave)</i>
