REPERAGE AMIANTE

Rapport de mission de repérage des matériaux et produits contenant de l'amiante pour l'établissement du constat établi à l'occasion de la vente d'un immeuble bâti

MAISON
LES CLAUDS VIEUX
24210 STE ORSE

REF DOSSIER : ATPEZ-21-534

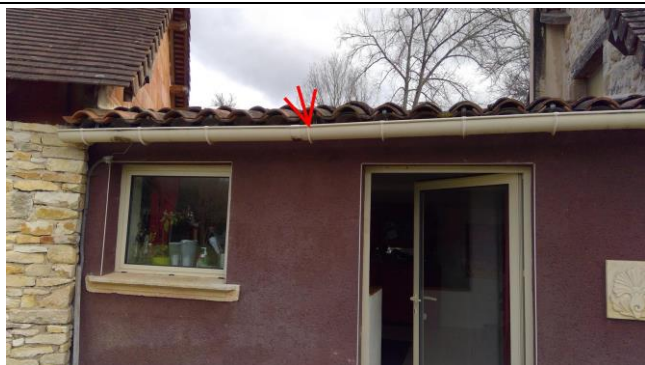
N° prélèvement	Niv	Zone homogène	Eléments de la construction	N° Labo	Méthode	Présence amiante	Document laboratoire
PRE:001	0	Cuisine Cellier	Plaques ondulées en couverture	21RB004045- 001	META	Absence de MPCA	Voir annexe en fin de document

001 : Plaques ondulées en couverture
Cuisine - PRE:001
